EMERGENZA POST-TERREMOTO

SCHEDA PER IL RILIEVO DEI BENI CULTURALI - DANNO ALLE CHIESE

| Denominazione bene: | CHIESA S. MARIA DELLA GRAZIA |

scheda di valutazione costi - sisma del 31.10.2002

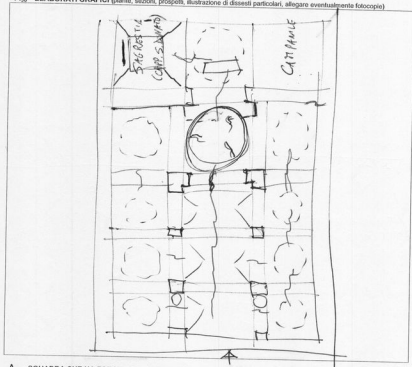
**A<sub>30</sub> - ELABORATI GRAFICI** ( piante, sezioni, prospetti, illustrazione di disegni particolari, allegare eventualmente fotografie )

descrizione del danno LESIONI VOLTE - ARCHI - TAMBURO -  
CUPOLA - MANUTENZIONE COPERTURA -  
- CAPRIATE - STUCCHI - PARETI D'INTEGRIATURA
