**PRESIDENTE DELLA REGIONE MOLISE
COMMISSARIO DELEGATO**

*Piano straordinario 2003 degli edifici di culto danneggiati dalla crisi
sismica iniziata il 31.10.2002 - Decreto CD. N.85/2003*

CHIESA DI S. MARIA DEGLI ANGELI
Comune di Rotello (CB)
Diocesi Termoli - Larino

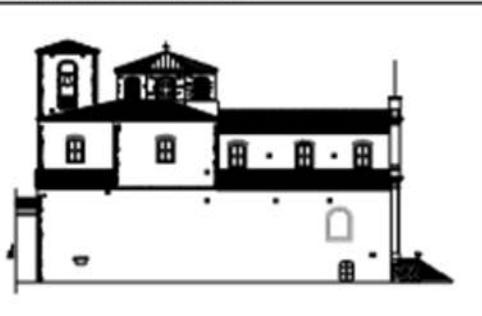
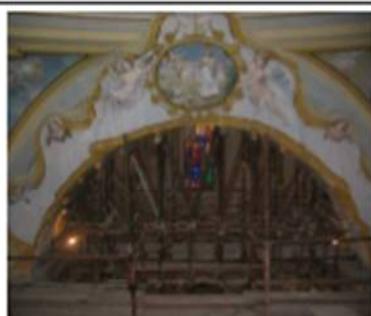
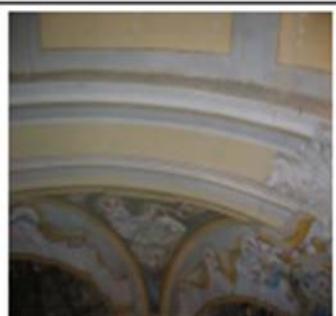
Condizioni di danno e vulnerabilità: I danni maggiori, a seguito del sisma del 2002, sono dovuti alle lesioni riportate nella volta a botte sull'aula e nella cupola. Sono presenti lesioni, inoltre, in corrispondenza della parete della torre campanaria a livello del piano strada (angolo destro). Si sono verificate lesioni anche negli archi di sostegno della volta sull'aula e negli archi di sostegno della cupola, transetto e presbiterio. I dissesti e le lesioni possono essere addebitate all'assenza di efficaci collegamenti trasversali e longitudinali per evitare il ribaltamento delle facciate e contrastare le spinte dovute alla copertura e alle volte.

- riparazione del danno;
- consolidamento volte con fibre di carbonio;
- consolidamento cupola con fibre di carbonio;
- realizzazione di collegamenti trasversali e longitudinali;
- controventi in copertura;
- consolidamento della muratura;
- consolidamento delle capriate in legno;
- realizzazione di due nuove capriate;
- sostituzione canali di gronda e pluviali
