EMERGENZA POST-TERREMOTO

SCHEDA PER IL RILIEVO DEI BENI CULTURALI - DANNO ALLE CHIESE

Denominazione bene:	CHIESA DI SAN MARTINO VESCOVO					
Denominazione storica:						
Datazione: anno	secolo	epoca	Ultima trasformazione			
Tipologia:	<input checked="" type="checkbox"/> chiesa	<input type="checkbox"/> palazzo	<input type="checkbox"/> castello	<input type="checkbox"/> torre	<input type="checkbox"/> bene archeologico	<input type="checkbox"/> altro
Pianta:	<input checked="" type="checkbox"/> regolare	<input type="checkbox"/> con cortili	<input type="checkbox"/> ad ali aperte	<input type="checkbox"/> lineare	<input type="checkbox"/> altro	
Proprietà:	CHIESA PARROCCHIALE					
Utilizzatore:	PARROCCHIA

SISMA	31.10.02	C.O.M.	LARINO	SQUADRA N. 1
Componenti della squadra				
Cognome e nome		Qualifica	Ente appartenenza	
CIVERRA	CLAUDIO	ARCH.	SOPRINT.	ARCHIT.
D'ANOLFO	ANTONIO	GEOM.	U	U
FRUSCELA	ANTONIO	U	U	U
MARINO	FABIO	L	L	L

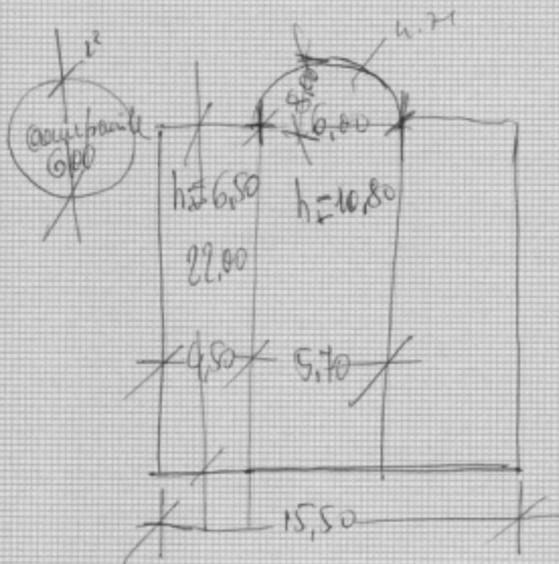
A₃₀ - ELABORATI GRAFICI (pianie, sezioni, prospetti, illustrazione di disegni particolari, allegare eventualmente fotografie)

Lesione angolo parete e rampetto su tetto
 Navata laterale dx porta anteriore
 (all'esterno)

Puntellatura Volte ed Archi
 e Pareti Esterne
