SCHEDA PER IL RILIEVO DEI BENI CULTURALI - DANNO ALLE CHIESE

Denominazione bene:	CHIESA S. MARIA ASSUNTA
Denominazione storica:	
Datazione: anno	1750 secolo 18° epoca
Ultima trasformazione	
Tipologia:	<input checked="" type="checkbox"/> chiesa <input type="checkbox"/> palazzo <input type="checkbox"/> castello <input type="checkbox"/> torre <input type="checkbox"/> bene archeologico <input type="checkbox"/> altro
Pianta:	<input type="checkbox"/> regolare <input type="checkbox"/> con cortili <input type="checkbox"/> ad ali aperte <input type="checkbox"/> lineare <input type="checkbox"/> altro
Proprietà:	CHIESA
Utilizzatore:	PARROCCHIA

scheda di valutazione costi - sisma del 31.10.2002

denominazione del bene CHIESA S. MARIA ASSUNTA

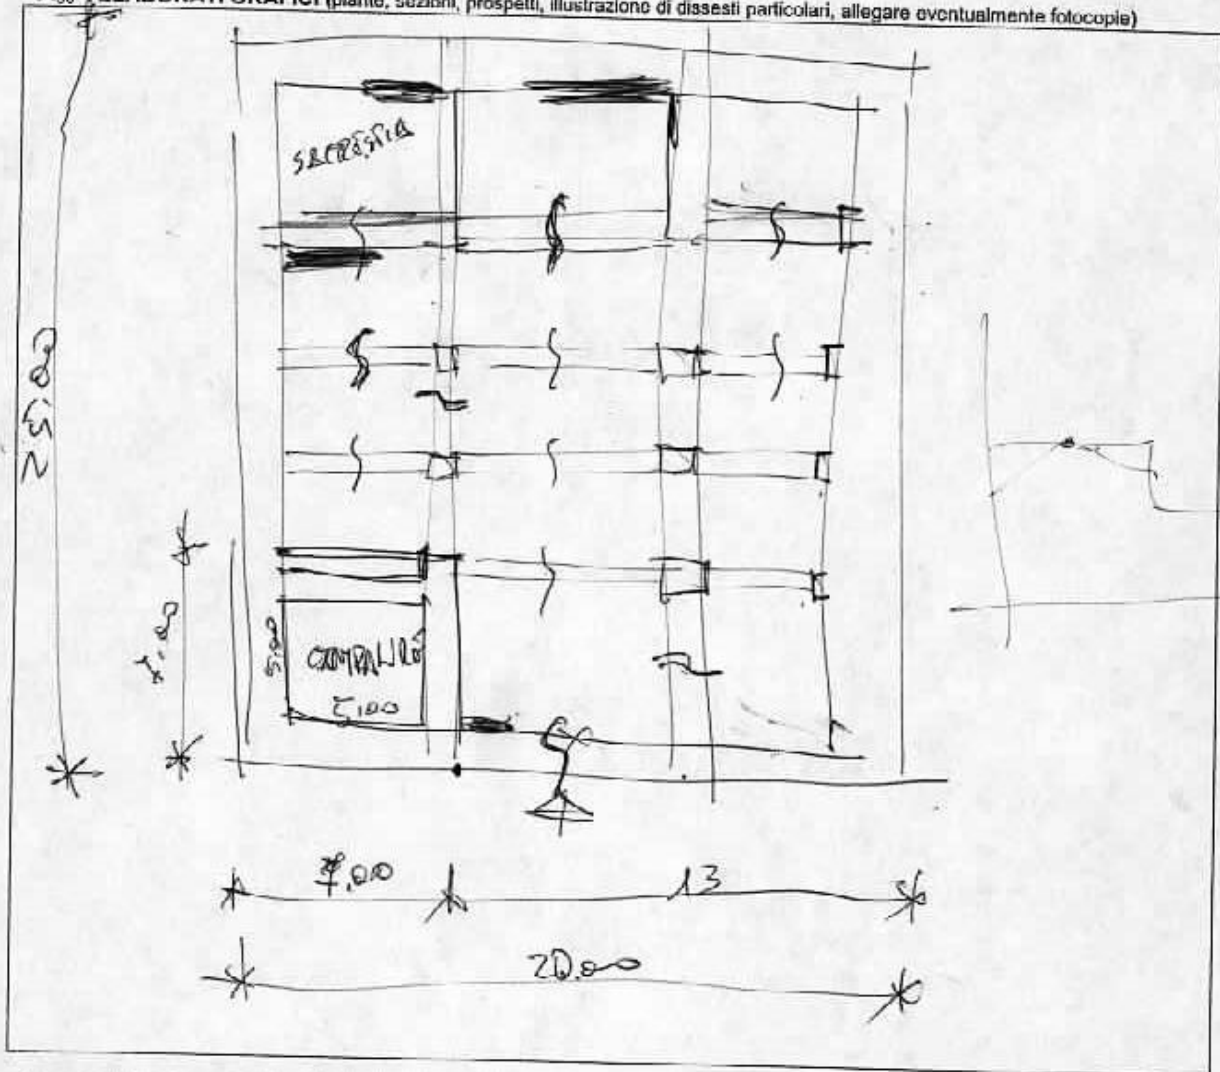
A₃₀ - ELABORATI GRAFICI (pianze, sezioni, prospetti, illustrazioni di disegni particolari, allegare eventualmente fotocopia)

descrizione del danno DISSESTO STRUTTURE PORTANTI
VERTICALI, ORIZZONTALI e COPERTURA

SMONTAGGIO DELLA COPERTURA - CONSOLIDAMENTO STRUTTURALE DI VOLTE
E ARCHI - RIFACIMENTO TOTALE DELLA COPERTURA - PERFORAZIONI

CONSTITUZIONE DI CORRILI PERMETTELLI DI CORDONAMENTO SULLA STRUTTURA
PORTANTE - MESSA IN OPERA DI CERNI E TIRANTI - RESTAURO PARAMENTI
MURARI E DECORATIVI - IMPIANTI

CONTINATURA DI ARCHI E VOLTE - PONTOLATO CON PONTOGGI
METALLICI -
