EMERGENZA POST-TERREMOTO

SCHEDA PER IL RILIEVO DEI BENI CULTURALI - DANNO ALLE CHIESE

Denominazione bene:	CHIESA S. MATTEO					
Denominazione storica:	_____					
Datazione: anno	secolo	epoca	Ultima trasformazione			
Tipologia:	<input checked="" type="checkbox"/> chiesa	<input type="checkbox"/> palazzo	<input type="checkbox"/> castello	<input type="checkbox"/> torre	<input type="checkbox"/> bene archeologico	<input type="checkbox"/> altro
Pianta:	<input checked="" type="checkbox"/> regolare	<input type="checkbox"/> con cortili	<input type="checkbox"/> ad ali aperte	<input type="checkbox"/> lineare	<input type="checkbox"/> altro	
Proprietà:	ECCLESIASTICA					
Utilizzatore:	PARROCCHIA

scheda di valutazione costi - sisma del 31.10.2002

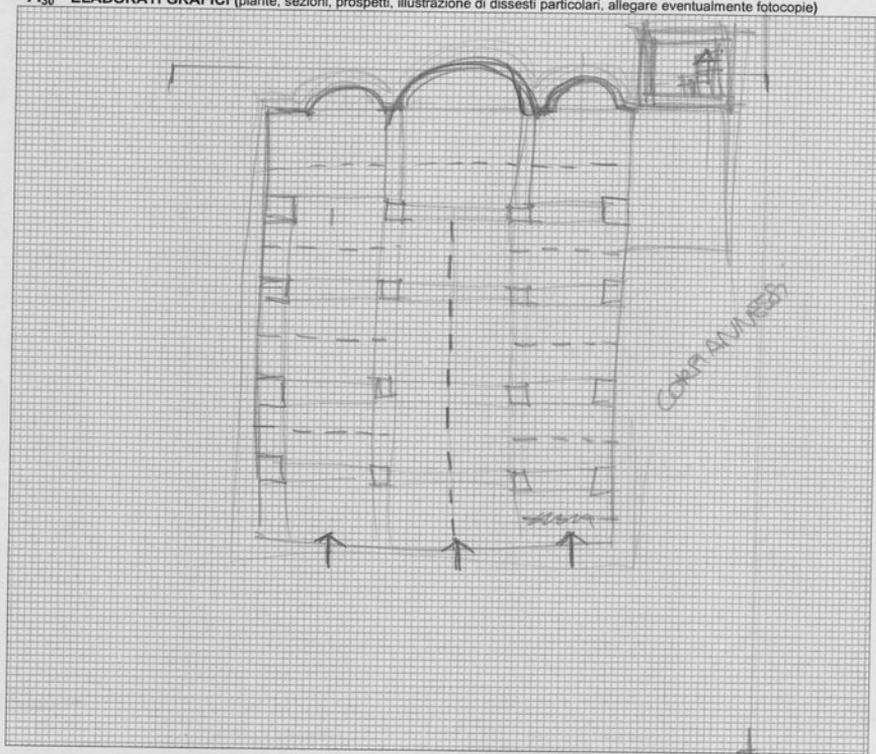
A₃₀ - ELABORATI GRAFICI (piante, sezioni, prospetti, illustrazione di dissesti particolari, allegare eventualmente fotocopie)

descrizione del danno LESIONI LIEVI PARTICOLARMENTE
EVIDENZIATE ZONA ABSIDE E TRANSETTO
