SOPRINTENDENZA PER I BENI A.P.P.S.A.D. DEL MOLISE

scheda di valutazione costi - sisma del 31.10.2002

località S. BIASCE

denominazione del bene CHIESA S. MARIA  
DELL'ACQUA BONA

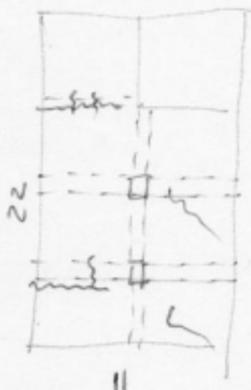
A<sub>30</sub> - ELABORATI GRAFICI (piante, sezioni, prospetti, illustrazione di disegni particolari, allegare eventualmente fotocopie)

descrizione del danno lesioni negli archi e nelle  
volte laterizie
