OGGETTO: Invio schede di emergenze architettoniche.

Petacciato (CB) - "PALAZZO DUCALE"

STATO DI FATTO E LAVORI NECESSARI OD URGENTI

Palazzo ducale Petacciato (CB)

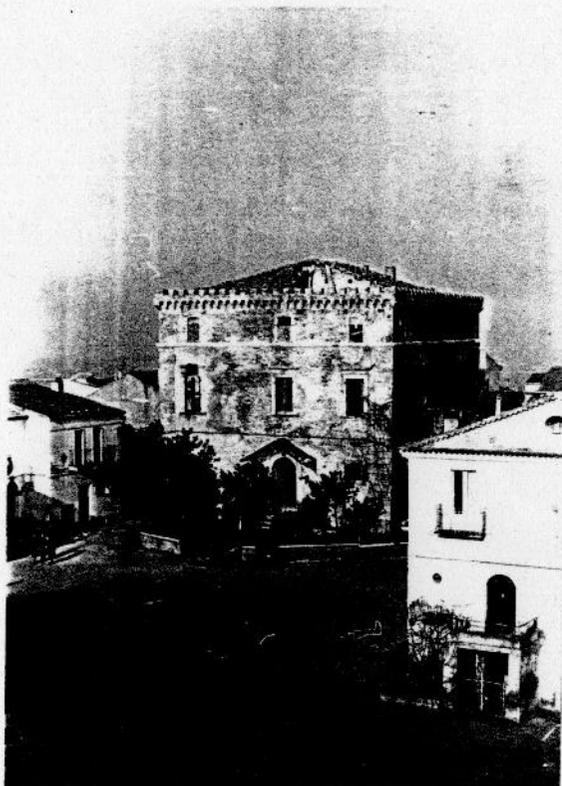
2) Veduta dal campanile della chiesa di S.Rocco

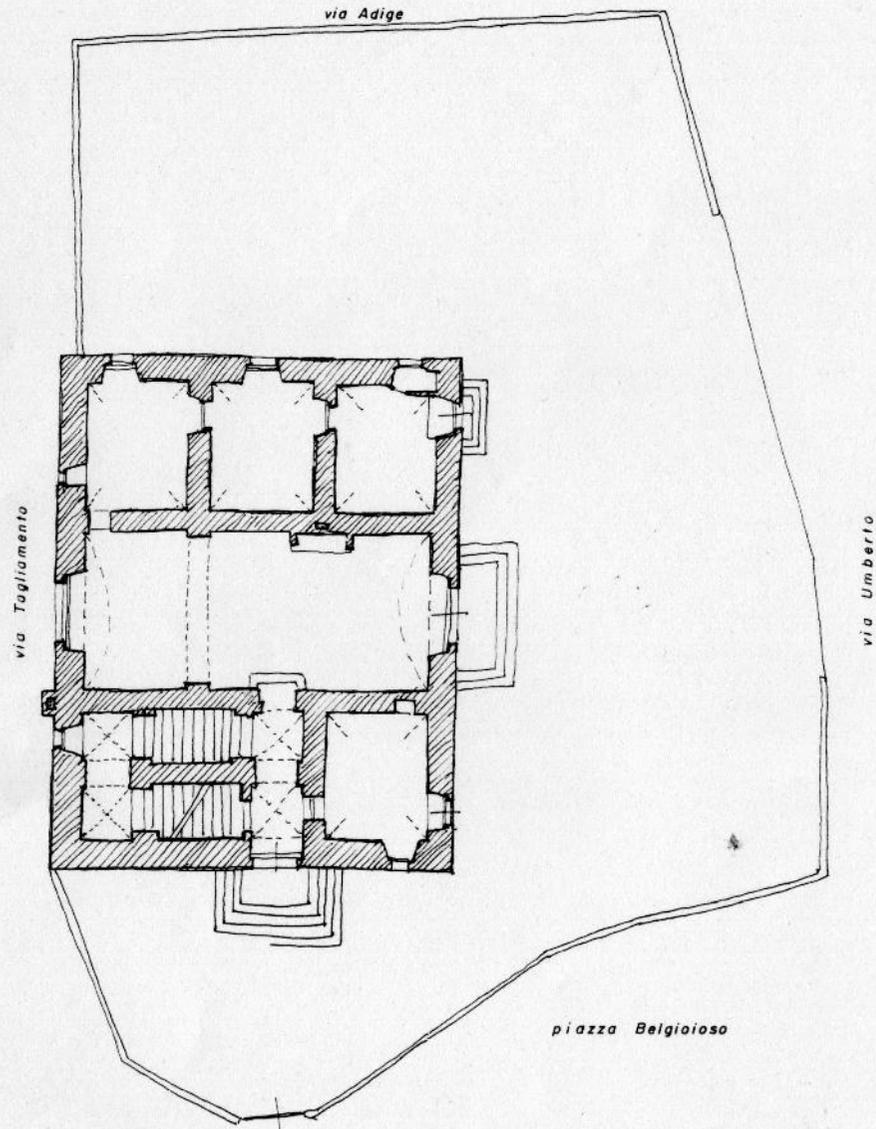
PIANTA disegno rapp. 1:200

L'edificio a pianta rettangolare con dimensioni di m 18,90 di lunghezza, m 15,00 di larghezza e m 15,00 circa di altezza totale. Il tetto a padiglione su capriate in legno. Il manto di copertura è in coppi. Attualmente (1989) la copertura è in parte crollata.

L'edificio attualmente (1989) si presenta in totale stato di abbandono ed i crolli degli ultimissimi anni hanno determinato la rovina quasi totale del tetto, nonchè compromissioni alle strutture verticali e volte; se non si interviene in maniera tempestiva il palazzo è destinato a sicura rovina in breve tempo per effetto delle intemperie.

- Urgentissimo sistemare la copertura per evitare il crollo di tutto il palazzo
- Occorre ristrutturazione e restauro totale.
