Molise	Comune di Castelpetroso (Is)		
Scheda n. 3	Riferimento scheda 1° livello GNDT (Tipologia Strutture Verticali): Codice D - muratura di pietra sbazzata di cattiva qualità in presenza di irregolarità Sottotipo 3		
A - CARATTERISTICHE DELLA MURATURA			
ELEMENTI COSTITUTIVI		MALTA	
Materiale : calcare Lavorazione : sbazzatura		Tipo : cemetizia Funzione : allettamento	
Dimensione (diagonale elemento) : medie (15-25 cm), grandi (>25cm) Stato di conservazione e qualità : discreto		Stato di lavorazione e qualità : buono Stato di conservazione e resistenza : tenace	
POSA IN OPERA DEGLI ELEMENTI Tessitura			
Apparecchiatura: corsi irregolari

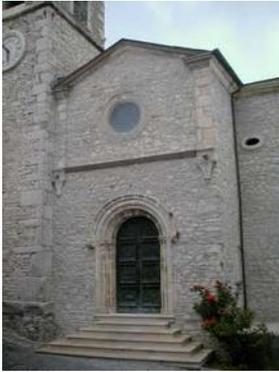
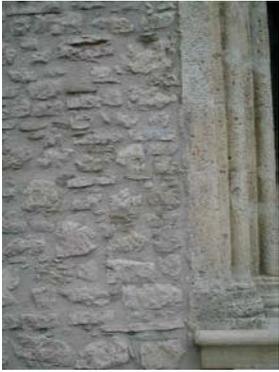
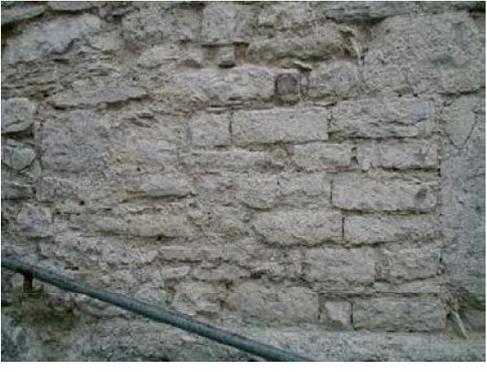
B – FOTOGRAFIA O PRESENTAZIONE GRAFICA DEL PARAMENTO

Ricorsi o listatura: assenti
SEZIONE TRASVERSALE			
Spessori totale: 90 cm Paramento esterno: 45 cm Paramento interno: 45 cm Presenza di vuoti significativi: si Presenza di diafani: si		Tipologia : due paramenti ammortati

INTONACO			
Stato attuale: faccia a vista		Stato di conservazione e resistenza: buono	
COLLEGAMENTI TRA LE PARETI MURARIE			
Martelli		Angolate	
Tipologia: collegamenti efficaci Differente tipologia dei muri di spina – no Frequente presenza di catene - no		Elementi costitutivi: di dimensione maggiore Tipologia: alternanza regolare
