EMERGENZA POST-TERREMOTO

SCHEDA PER IL RILIEVO DEI BENI CULTURALI – DANNO ALLE CHIESE

Denominazione bene:	SAINTIGLIORIO MATERIE						
Denominazione storica:	SANTIGLIORIO MATERIE						
Datazione: anno	1100	secolo	18	epoca	_____	Ultima trasformazione	_____
Tipologia:	<input checked="" type="checkbox"/> chiesa	<input type="checkbox"/> palazzo	<input type="checkbox"/> castello	<input type="checkbox"/> torre	<input type="checkbox"/> bene archeologico	<input type="checkbox"/> altro	
Pianta:	<input checked="" type="checkbox"/> regolare	<input type="checkbox"/> con cortili	<input type="checkbox"/> ad ali aperte	<input type="checkbox"/> lineare	<input type="checkbox"/> altro		
Proprietà:	ECCLESIA STATALE	_____	_____	_____			
Utilizzatore:	PARROCCHIA	_____	_____	_____

EVENTO SISMICO DEL 31/10/2002

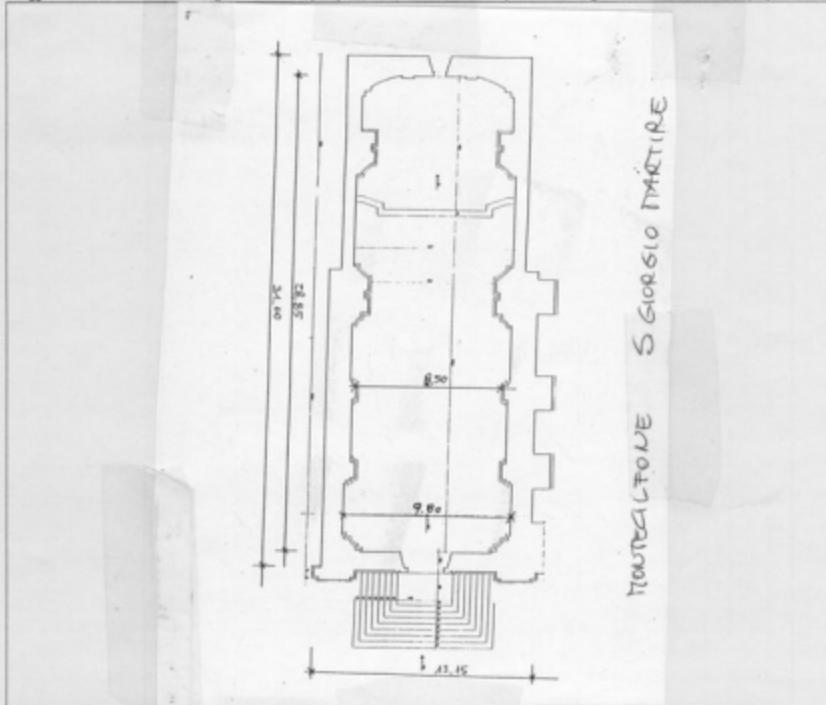
A₃₅ - ELABORATI GRAFICI (piante, sezioni, prospetti, illustrazione di disegni particolari, allegare eventualmente fotocopie)

Sono dovute un eccidotto "fuor piani" di tutte le pareti laterali mentre dovuto sicuramente alle spinte degli ereli in terra che mettono sotto le loro configurazione - le opere interne esistenti hanno verificate nella loro funzione - Il quale ha eccidotto una rottura precedente per quanto concerne la configurazione degli appiombi interni che spingono verso le pareti esterne sinistre - Deverificarsi -

A₂₇ - DESCRIZIONE E STIMA SOMMARIA DELLE OPEREA_{27.1} - Descrizione opere di ripristino strutturale (nuovi danni e danni pregressi aggravati)*Ripristino completo delle coperture, consolidamento eveli e volte; riprese di bozzi.***STIMA DEL COSTO PER IL RIPRISTINO STRUTTURALE**(€)

A_{27.3} - Descrizione opere di pronto intervento (eventualmente indicare anche il costo del P.I. "a finire")*Puntellatura e calcestruzzo degli ereli e della cappella intera. Puntellatura dell'angolo esterno dell'edificio e sinistra dell'ingresso. Verifica di eventuale puntellatura di tutta la parete sinistra.***STIMA DEL COSTO OPERE DI PRONTO INTERVENTO**(€)
