CHIESA DI SAN ROCCO - CASTILENTI, TERAMO

Consolidamento e restauro della chiesa di San Rocco di Castilententi.

Committente: Soprintendenza per i Beni Architettonici e per il Paesaggio per l'Abruzzo (AQ).

Progettazione e Direzione dei lavori: Arch. Luigi Martella, Soprintendenza B.A.A.A.S. Abruzzo.

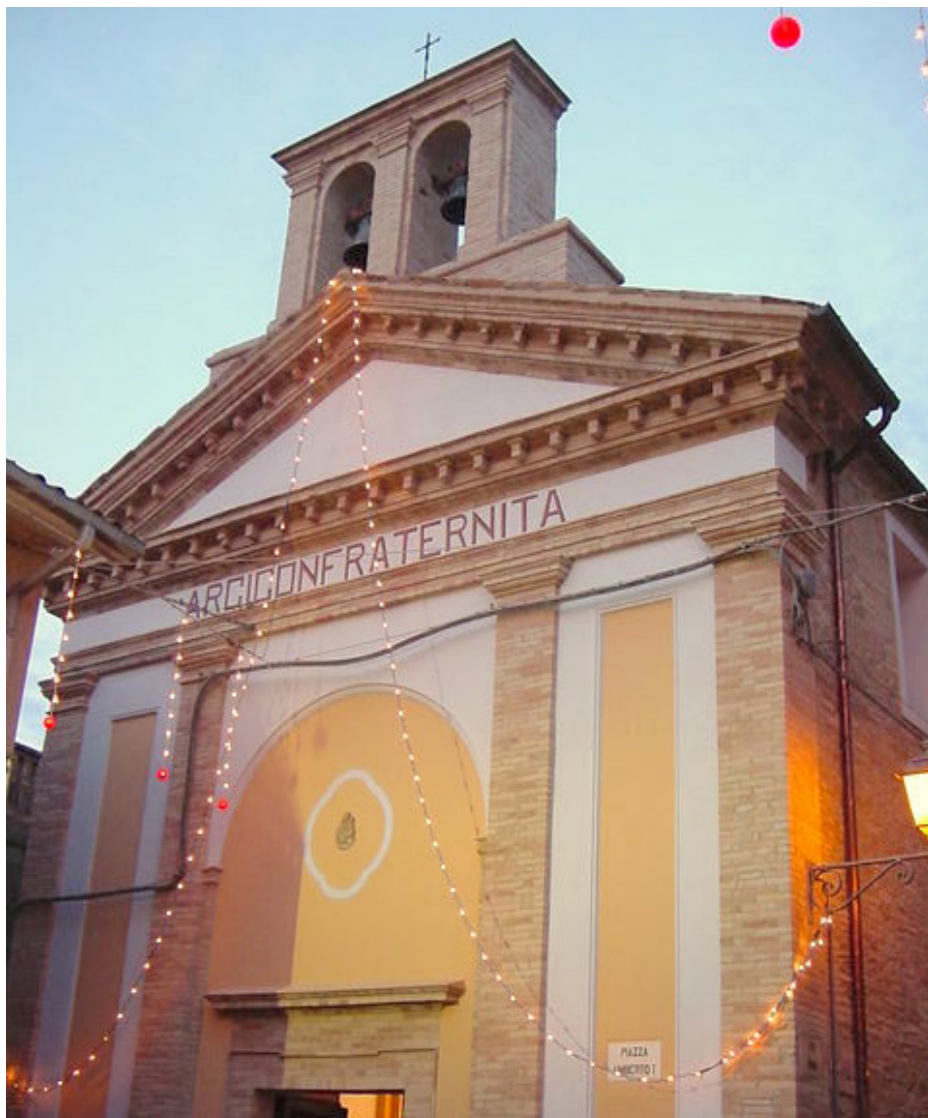
La facciata principale della chiesa dopo i lavori.

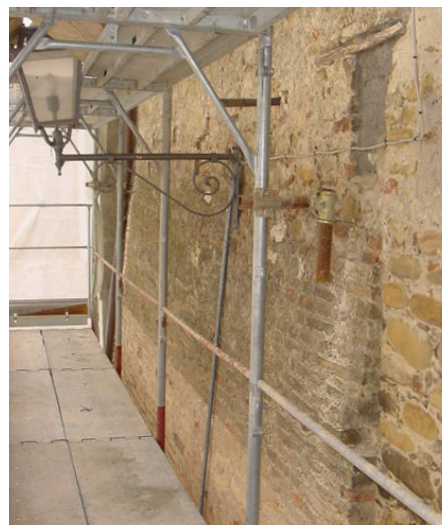
Prima dei lavori.

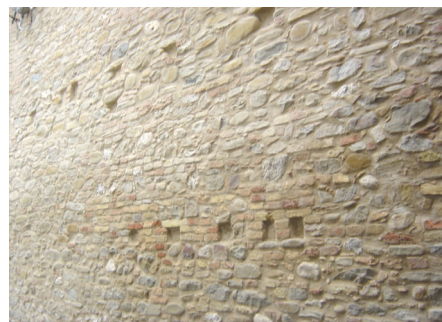
Dopo i lavori.

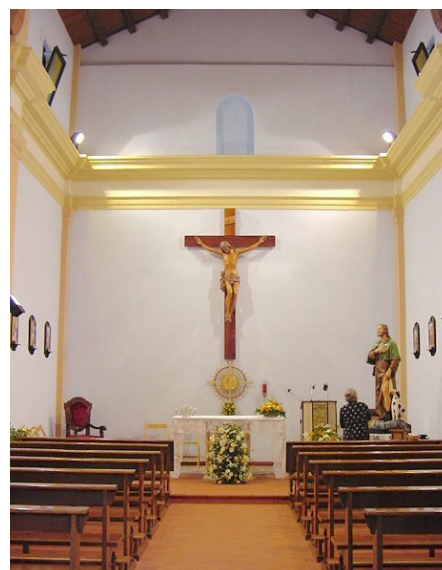
L'interno dopo i lavori.

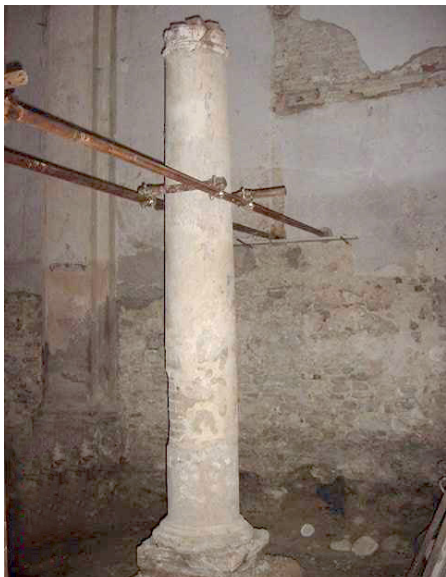
Prima dei lavori.

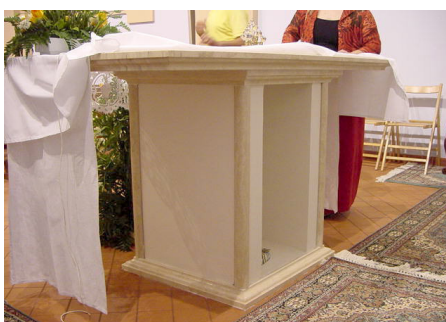
L'altare dopo i lavori.

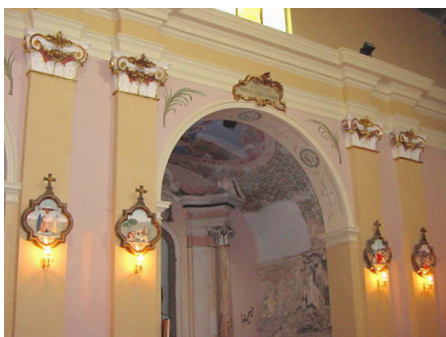
Particolare dell'interno dopo i lavori.

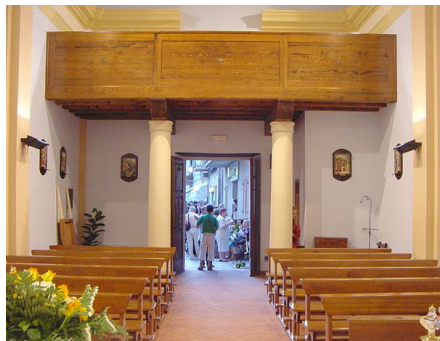
Dopo i lavori.

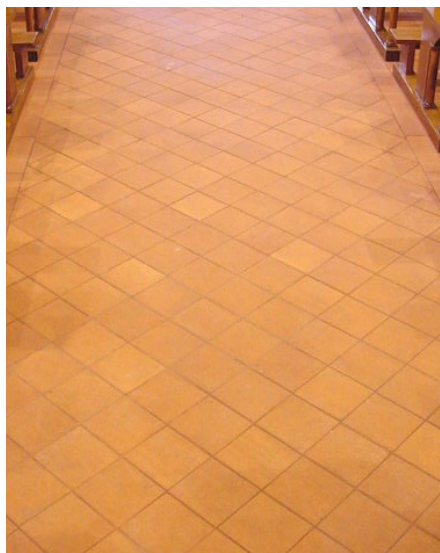
La pavimentazione dopo i lavori.

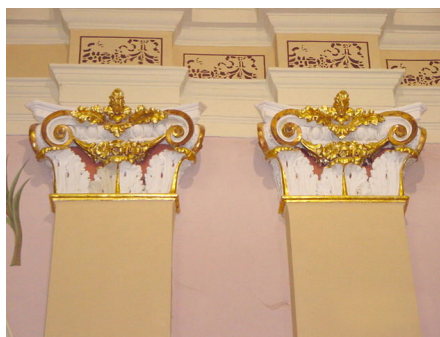
Particolare dopo i lavori.

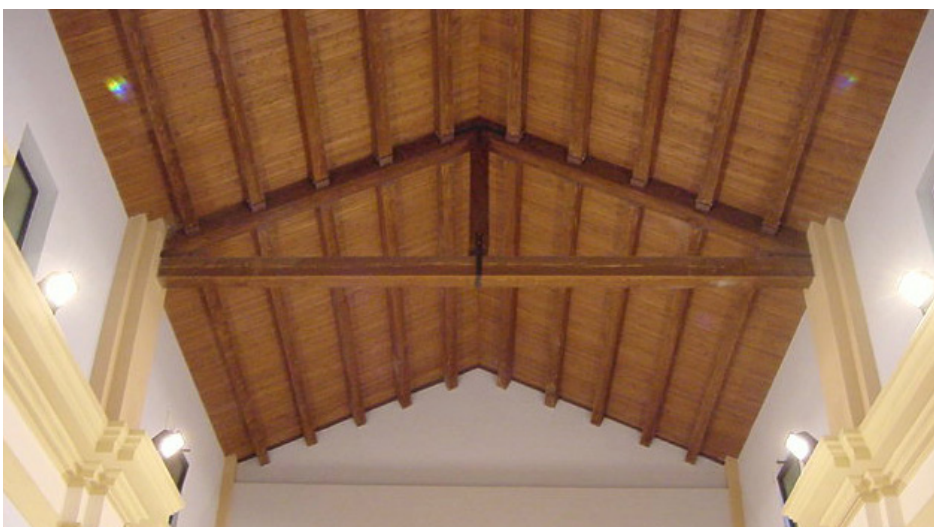
La copertura in legno della chiesa.

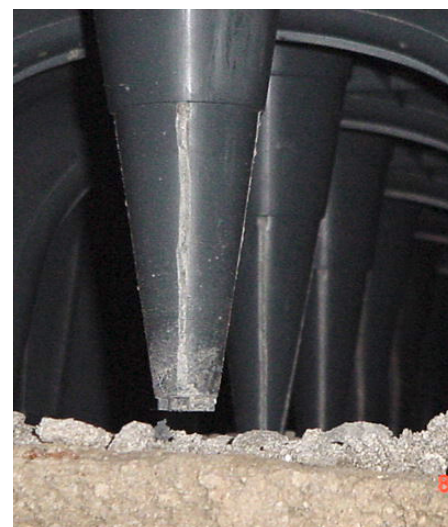
Aerazione dei pavimenti con l'impiego di cupolex.
