## EMERGENZA POST-TERREMOTO

### SCHEDA PER IL RILIEVO DEI BENI CULTURALI - DANNO ALLE CHIESE

| Denominazione bene: | CHIESA PIANA DE' LUCHI |

scheda di valutazione costi - sisma del 31.10.2002

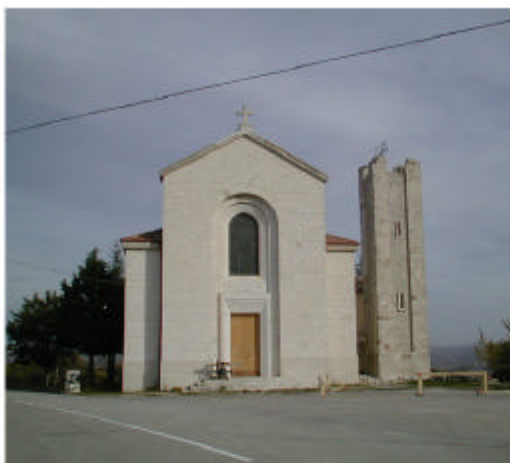
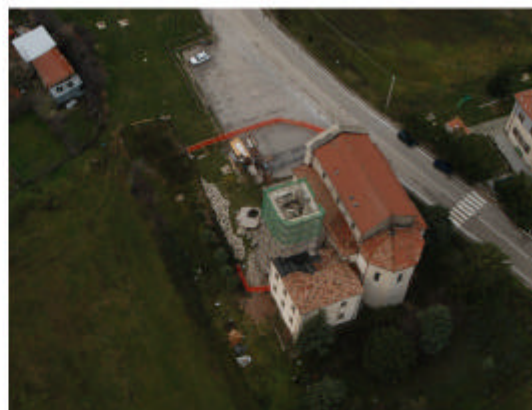
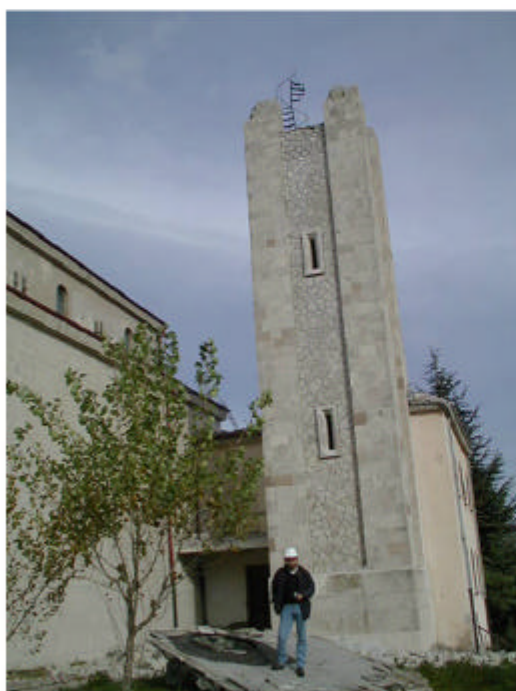
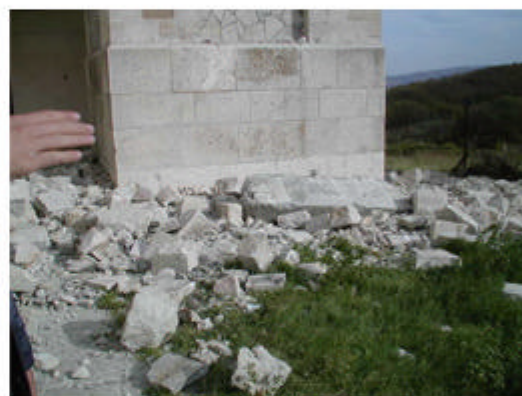
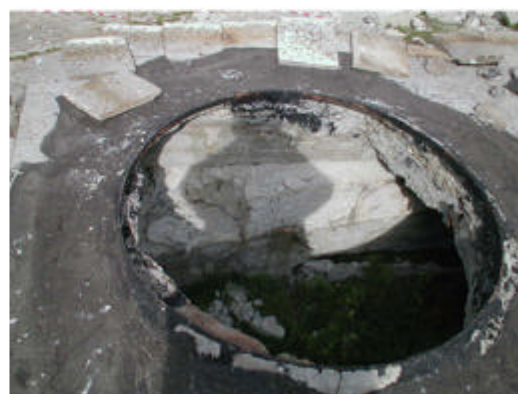
descrizione del danno CECCO PARZIALE DELLA CELLA CAMPANARIA  
CON SFONDAIMENTO ED ENTURA EDIPO  
AGGIUNTO CHIESA

CONSOLIDAMENTO E ~~RESTAURO~~ TORRE CAMPANARIA, CERCHIATURA  
DEMOLIZIONE E RICOSTRUZIONE DELLA CAMPANARIA, RIFACIMENTO  
TETTO CONIO ACCIOTTO

TRASBANDIERA E PONTELLAZIONE
