COMUNE DI SENIGA

## PROGETTO PER LA RIQUALIFICAZIONE PAESAGGISTICO - VEGETAZIONALE

RELAZIONE PAESAGGISTICA E PERIZIA FITOSTATICA

Alberi radicati nel "Parco delle Rimembranze"

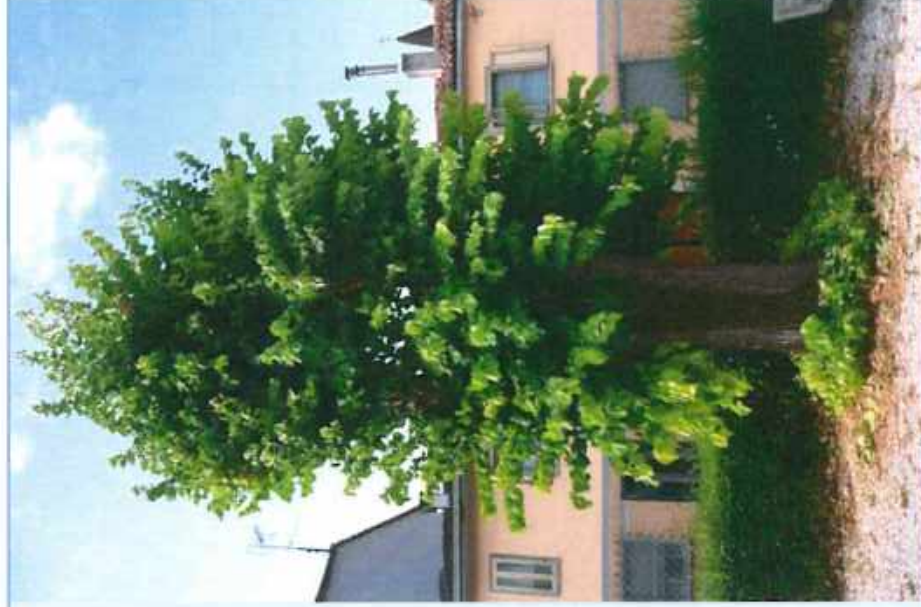
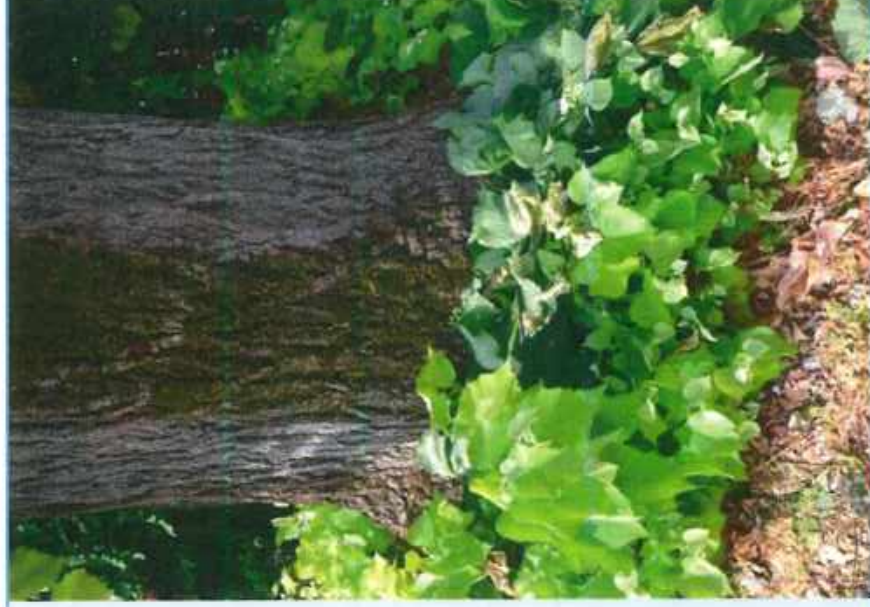
| COLLETTA | FUSTO | CHIOMA |
|---|---|---|
| Cordoni di reazione | Carie<br>Castello compromesso<br>Cavità al castello | Codominanti<br>Ricostruzione dopo<br>capitozzi |

D

Ampie cavità al castello.  
Legno residuo insufficiente.  
Elevata probabilità di sbrancamento codominanti.  
Abbattere.

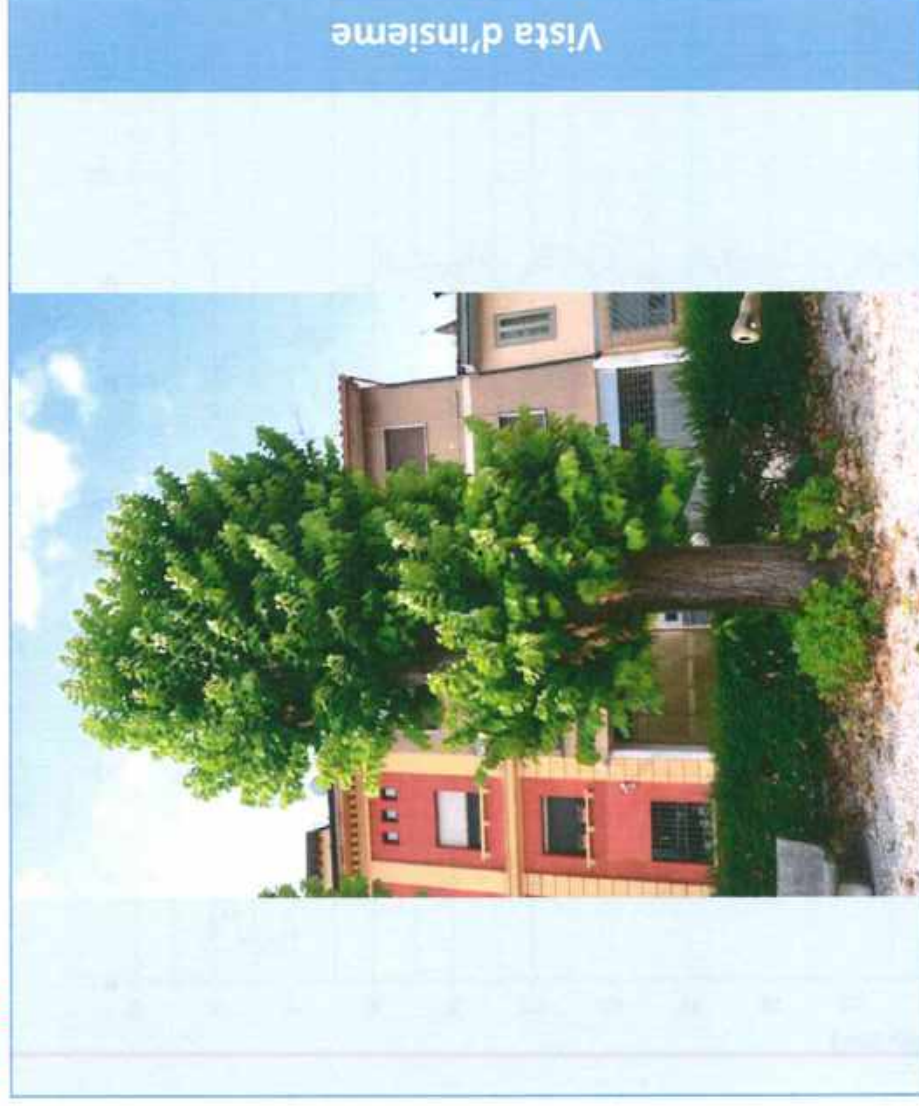
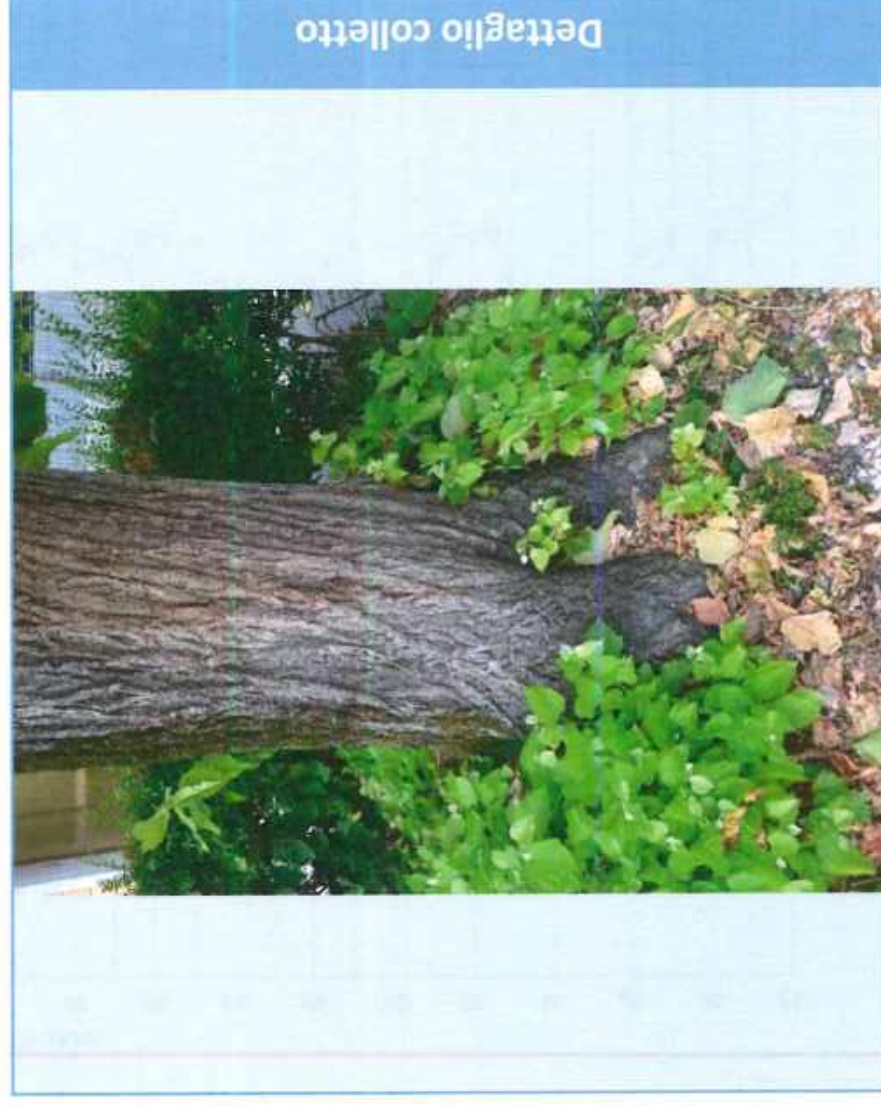
| COLLETO | FUSTO | CHIOMA |
|---|---|---|
| Cordoni di reazione | Carie | Codominanti |

## C - D

Ampie cavità al castello.  
Legno residuo insufficiente al castello.  
Elevata probabilità di sbrancamento codominanti.  
Mantenere a chioma ridotta.

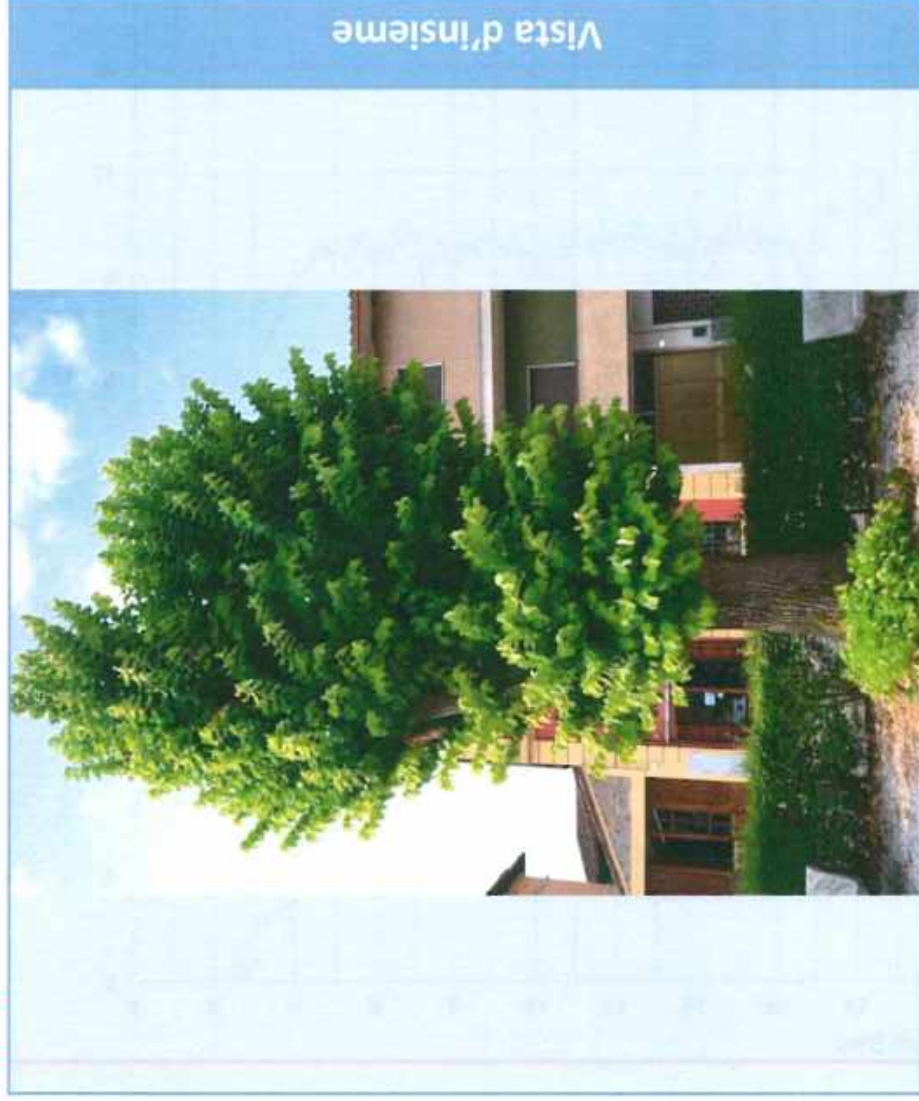
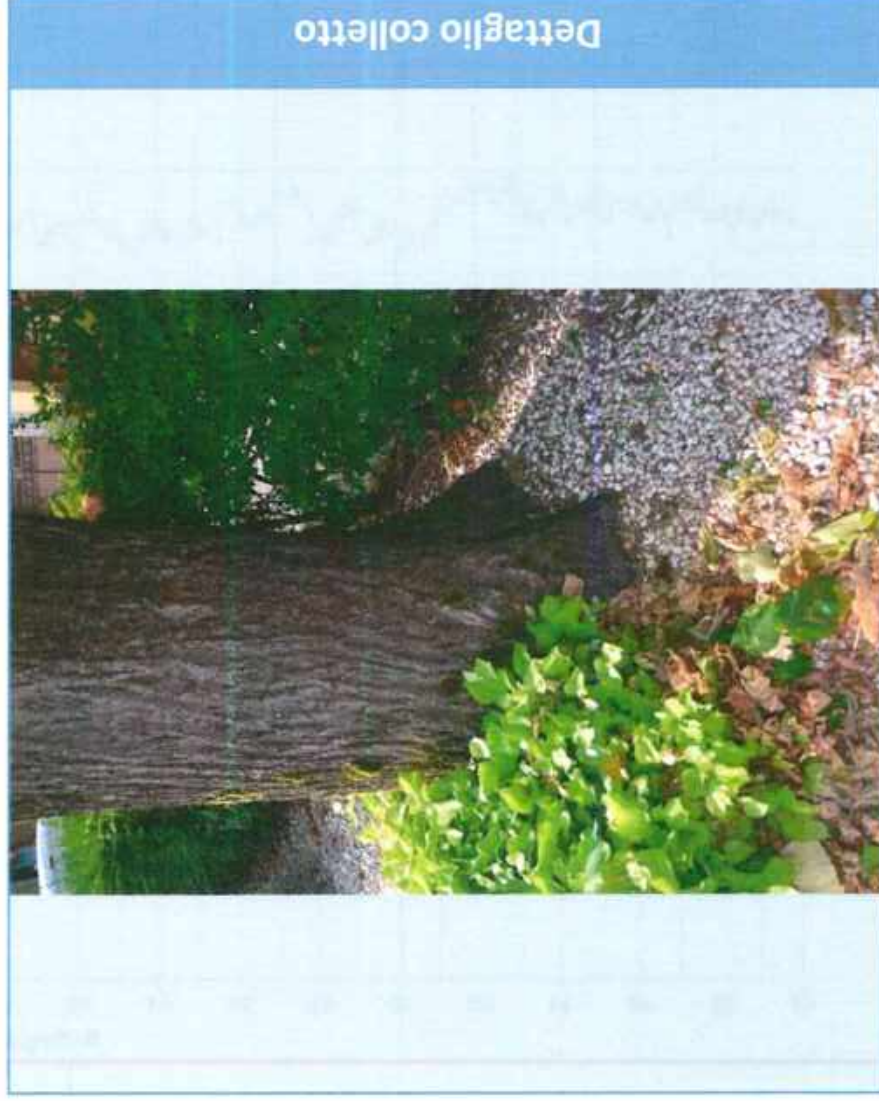
| COLLETO | FUSTO | CHIOMA |
|---|---|---|
| Cordoni di reazione | Carie<br>Castello compromesso<br>Cavità al castello<br>Inclinato lieve | Codominanti<br>Ricostruzione dopo<br>capitozzi |

## C - D

Ample cavità al castello.

Legno residuo insufficiente al castello.

Elevata possibilità di sbrancamento codominanti.

Mantenere a chioma ridotta.

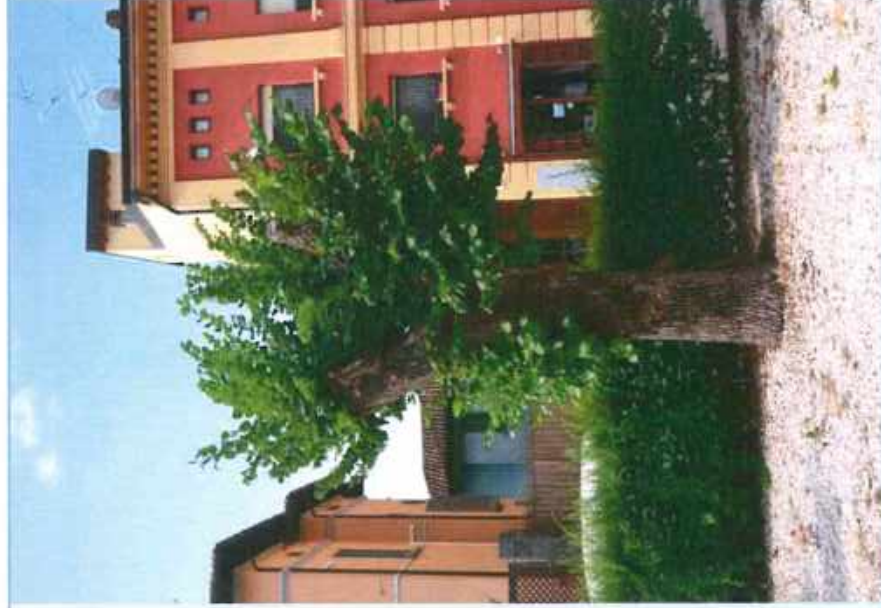
Vista d'insieme

D

ABBATTERE per cavità al colletto

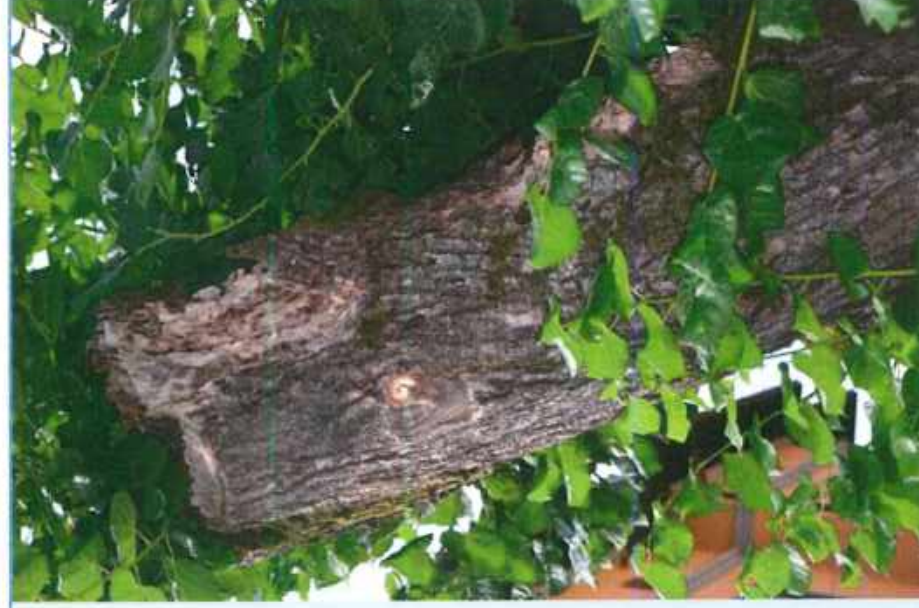
Dettaglio branca compromessa

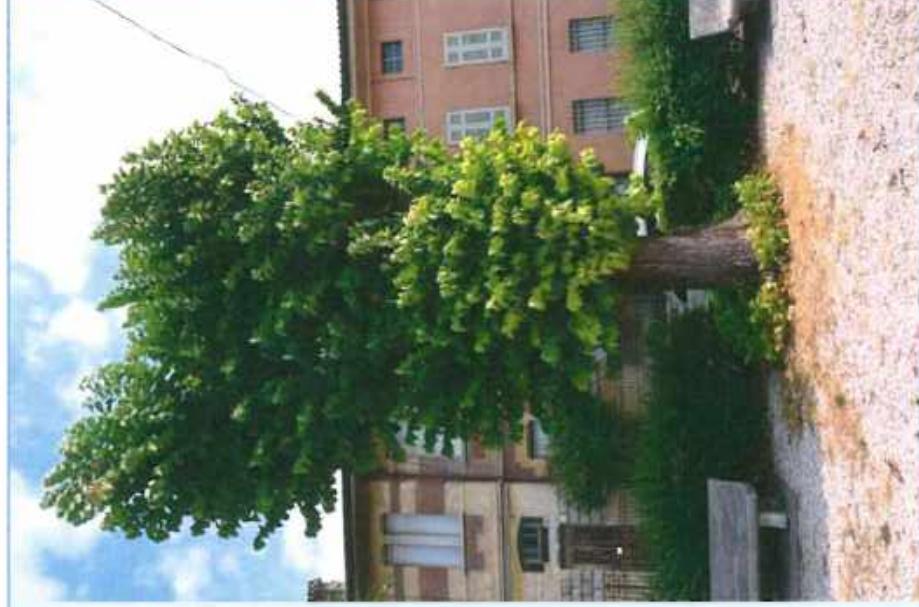
Vista d'insieme

| COLLETTO | FUSTO | CHIOMA |
|---|---|---|
| Cordoni di reazione | Carie<br>Castello compromesso<br>Cavità al castello<br>Insetti xilofagi | Codominanti<br>Ricostruzione dopo<br>capitozzi |

D

ABBATTERE

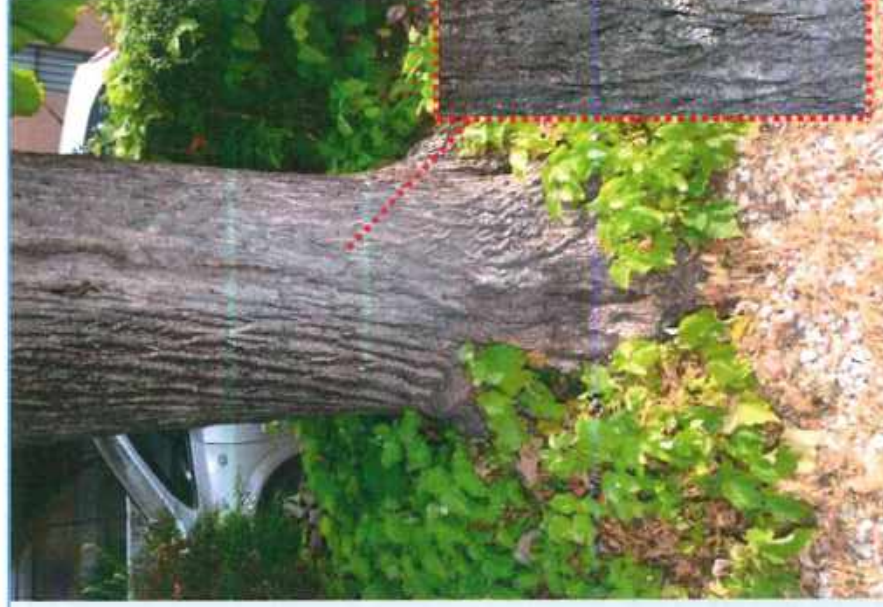
Dettaglio colletto e fusto con fori insetti xilofagi

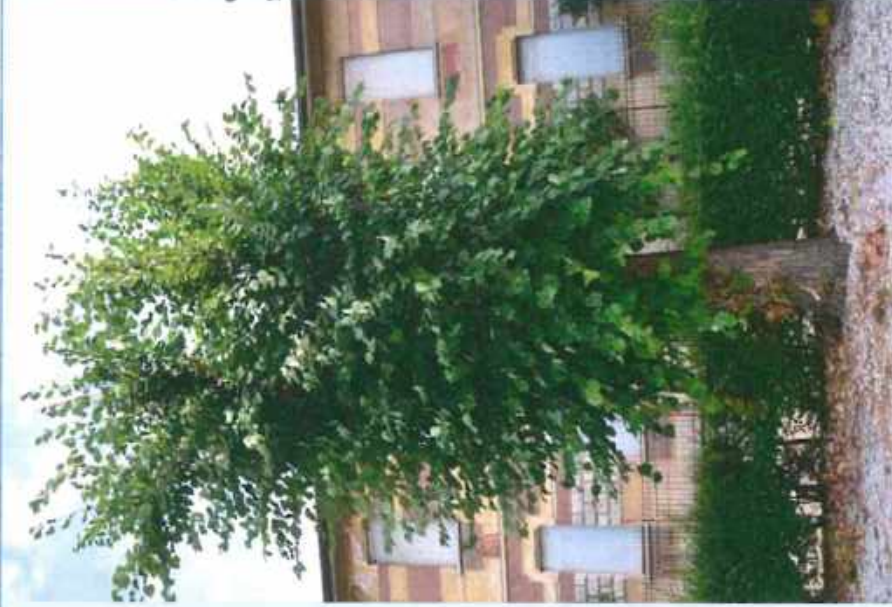
Vista d'insieme

D

ABBATTERE per carie basale con carpofori

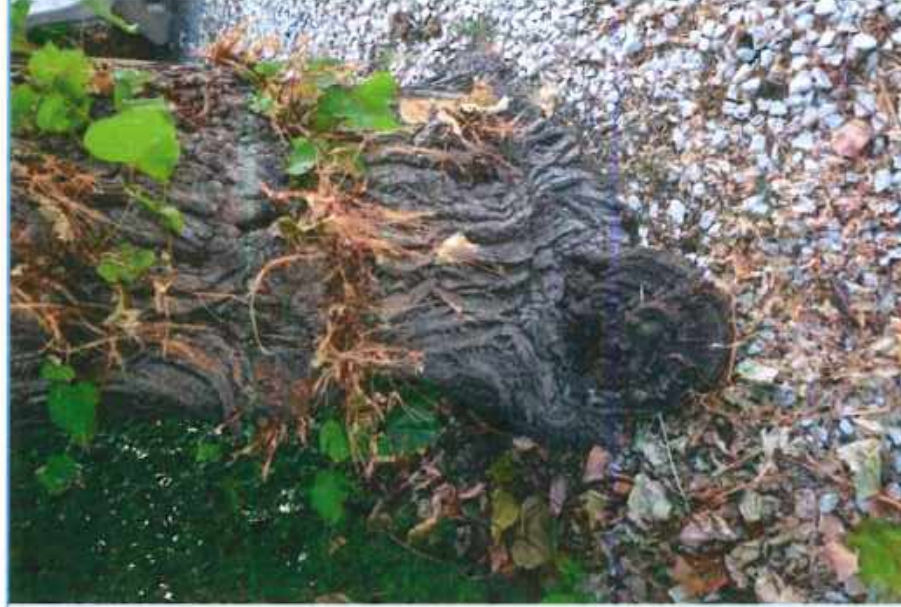
Dettaglio colletto con ganoderma

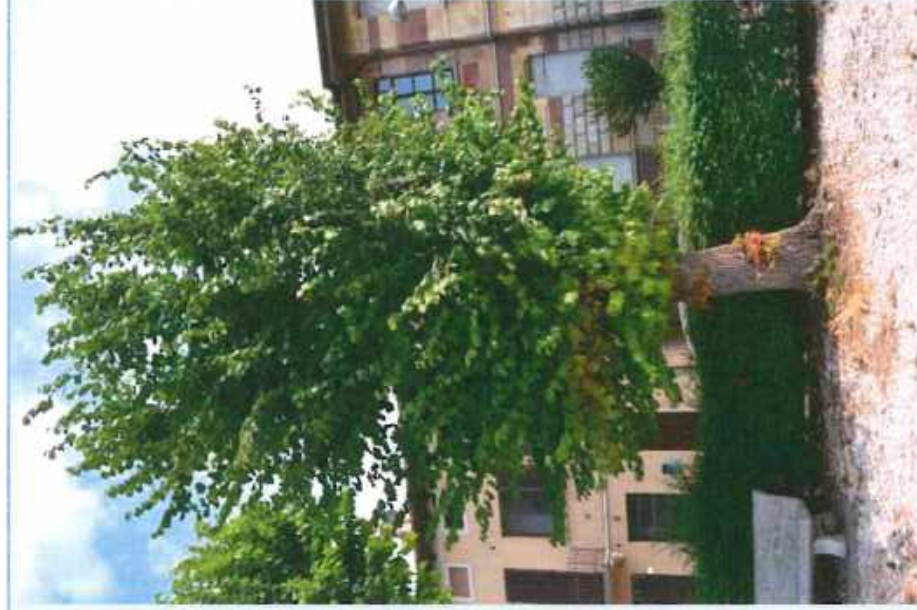
Vista d'insieme

D

ABBATTERE

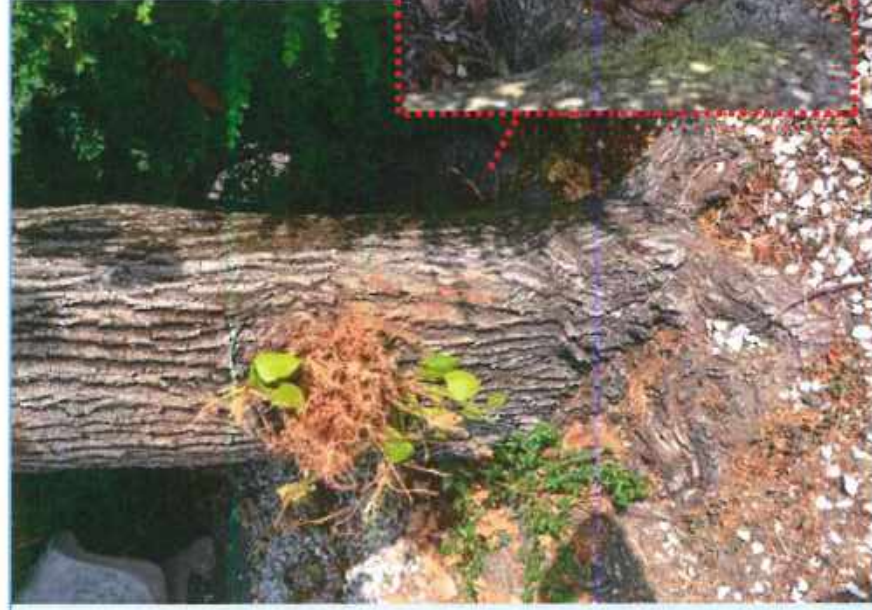
Dettaglio colletto e ganoderma

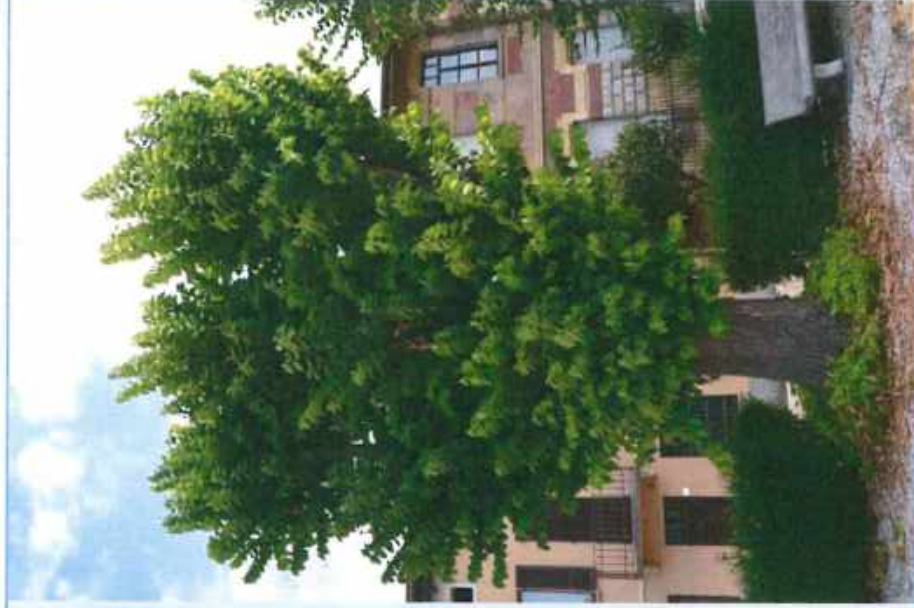
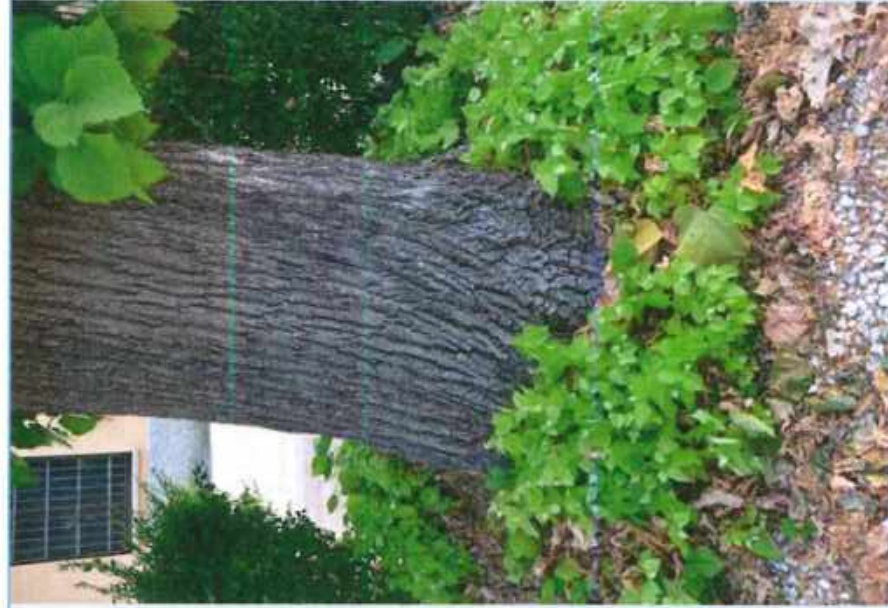
| VALORI STRUMENTALI |
|---|
| <b>D</b> |

Dettaglio colletto

ABBATTERE

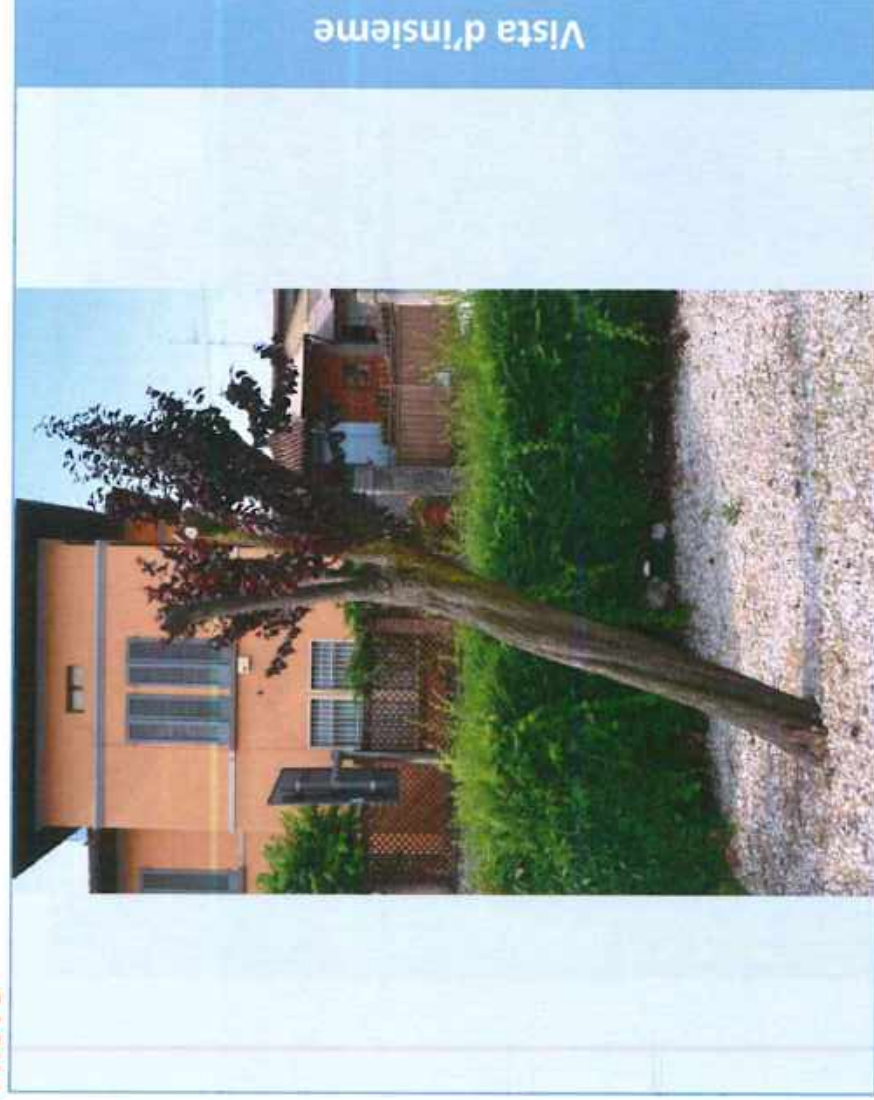
Vista d'insieme

D

ABBATTERE
