**MUNICIPIO DI PALAZZOLO SULL'OGLIO  
LAVORI DI RESTAURO DIPINTI E COMPLETAMENTO  
SALONE 2° PIANO**

**RELAZIONE TECNICA FINALE DELL'INTERVENTO DI  
RESTAURO**

Verona, 7 settembre 2015

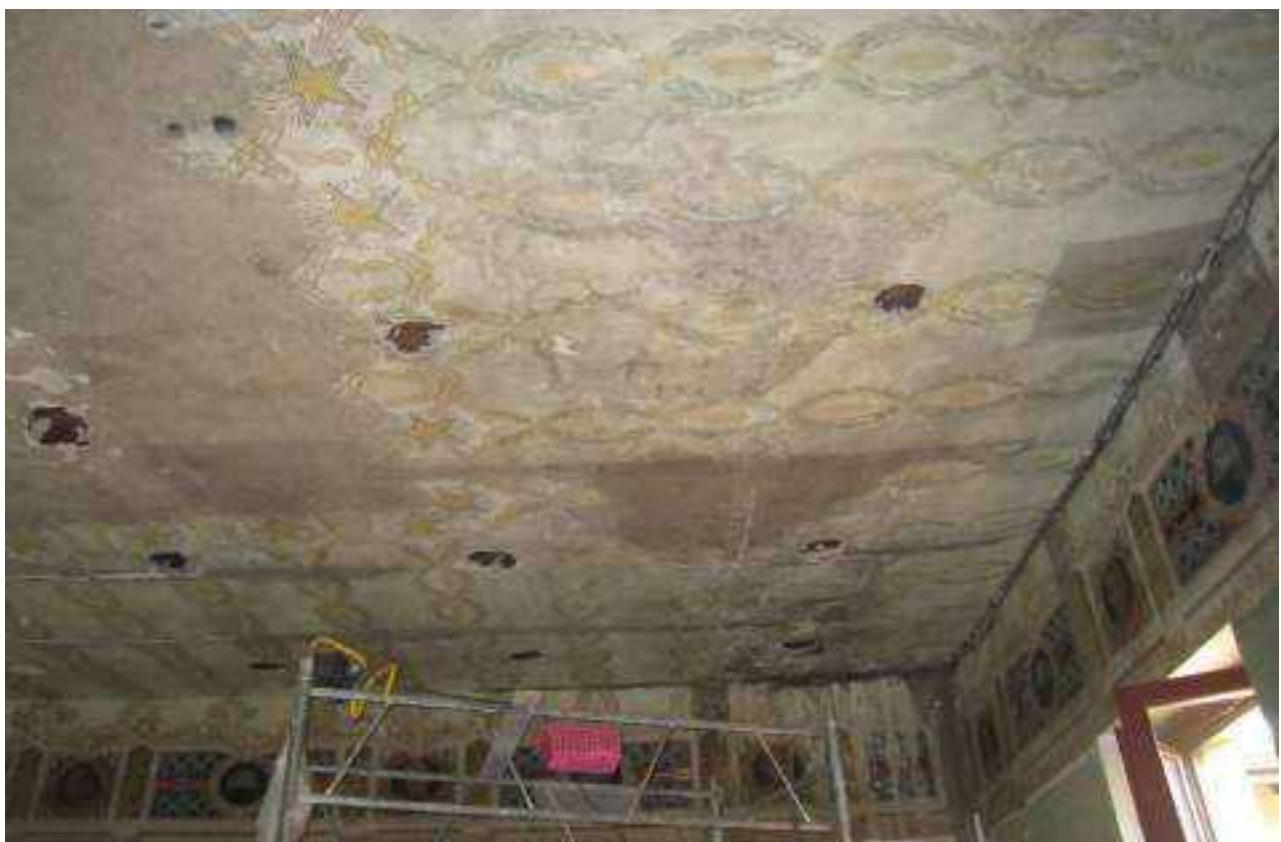
Fig. 14: Palazzolo sull'Oglio, Salone al secondo piano del Municipio, particolare del soffitto prima del restauro: fori causati dalla rimozione della controsoffittatura

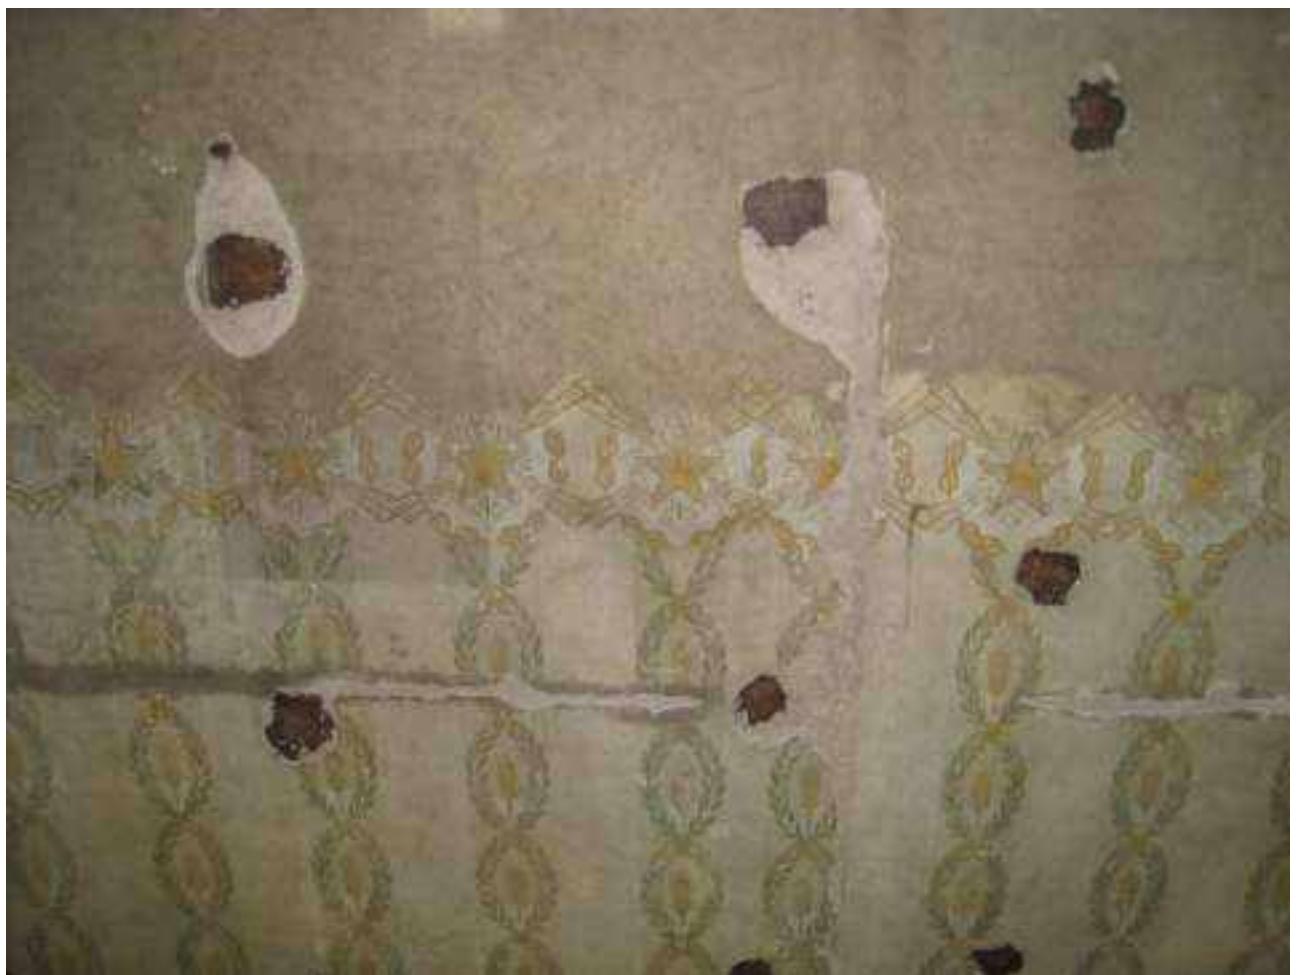
Innanzitutto il soffitto decorato presentava numerosi fori a strappo che si erano creati a causa della rimozione di una vecchia controsoffittatura durante l'ultimo intervento di

ristrutturazione del Municipio e che mettevano in luce le travi lignee soprastanti oltre alla rete metallica cui era aggrappato l'intonaco del soffitto (Figg. 15 e 16).

Fig. 15: Palazzolo sull'Oglio, Salone al secondo piano del Municipio, particolare del soffitto prima del restauro: fori causati dalla rimozione della controsoffittatura

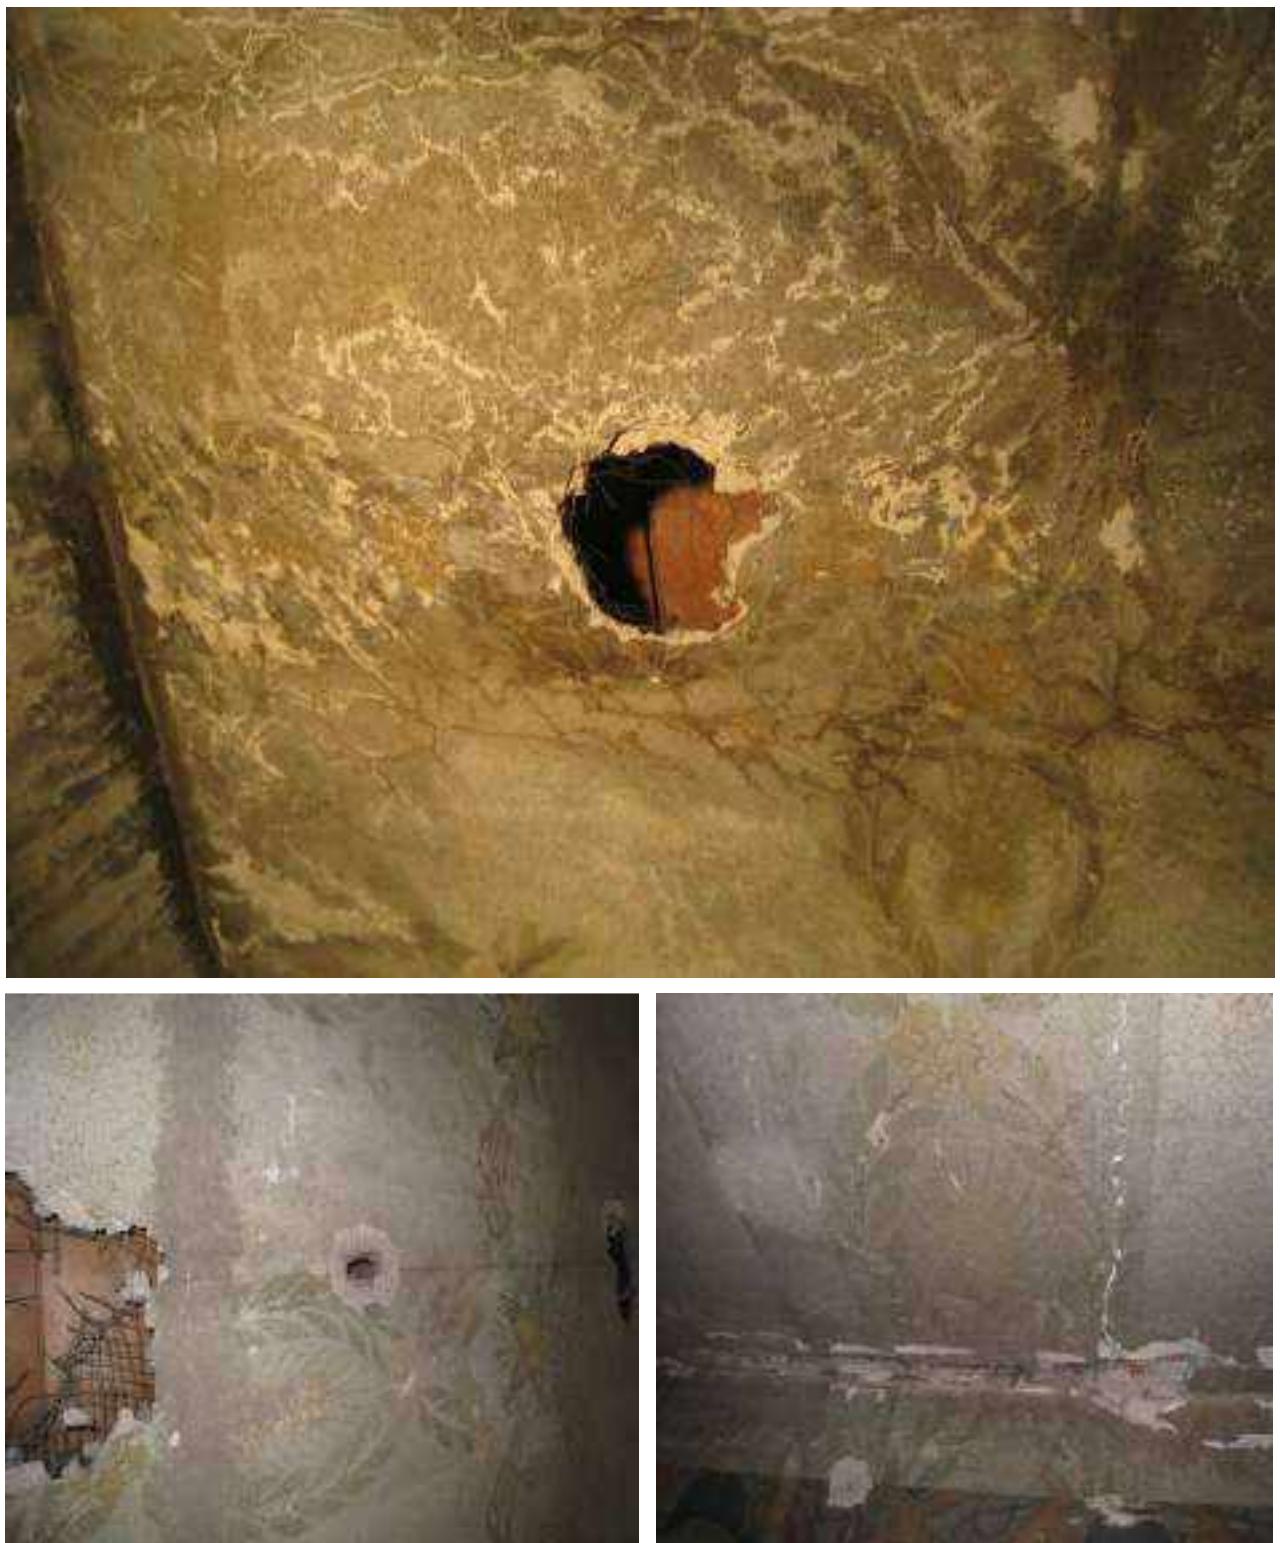
Si osservavano inoltre estese fessurazioni che tagliavano per lunghi tratti il soffitto alcune delle quali erano già state risarcite con malte cementizie oltre a numerose mancanze d'intonaco localizzate soprattutto lungo il perimetro del soffitto oltre che in corrispondenza delle commessure delle reti che sostenevano l'intonaco (Figg. 17 e 18)

Figg. 16-18: Palazzolo sull'Oglio, Salone al secondo piano del Municipio, particolari del soffitto prima del restauro: fori causati dalla rimozione della controsoffittatura e mancanze d'intonaco

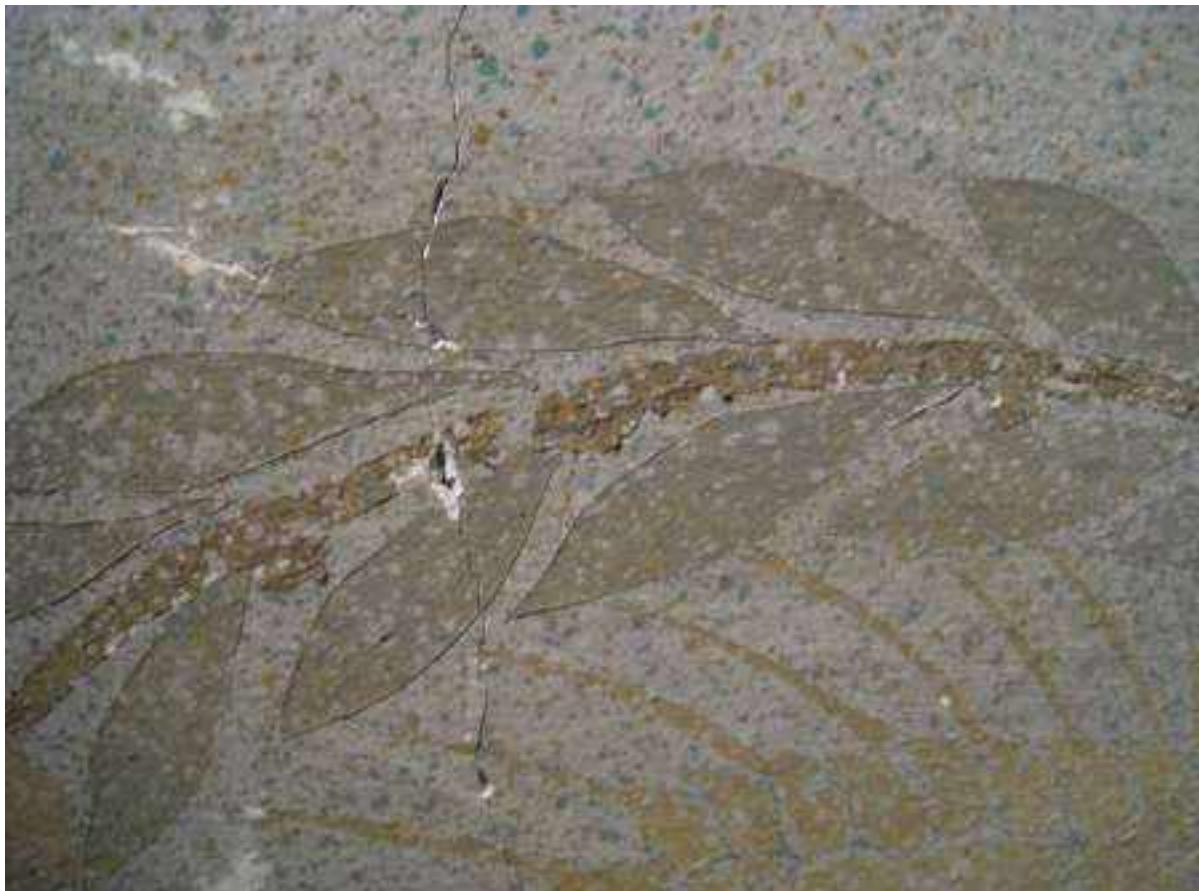
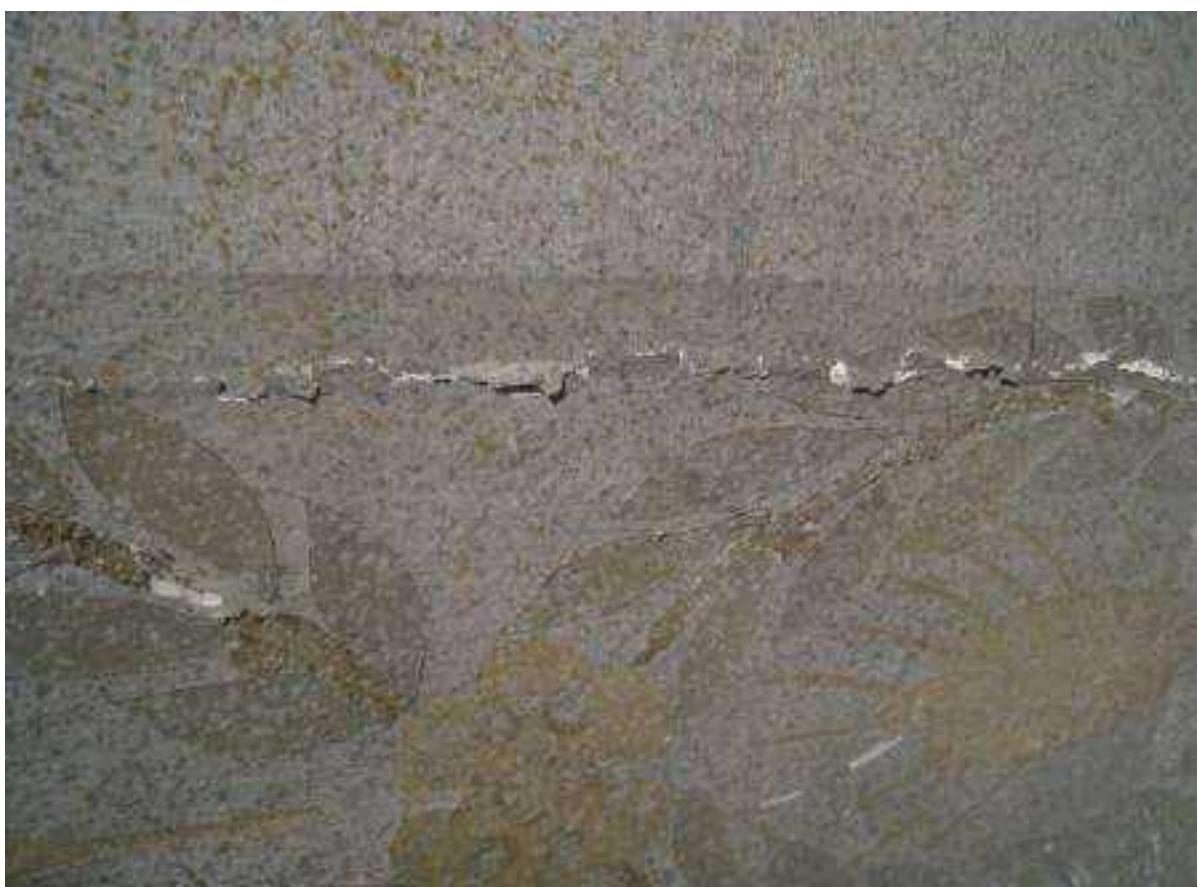
Figg. 19 e 20: Palazzolo sull’Oglio, Salone al secondo piano del Municipio, particolari del soffitto prima del restauro: fessure e crepe

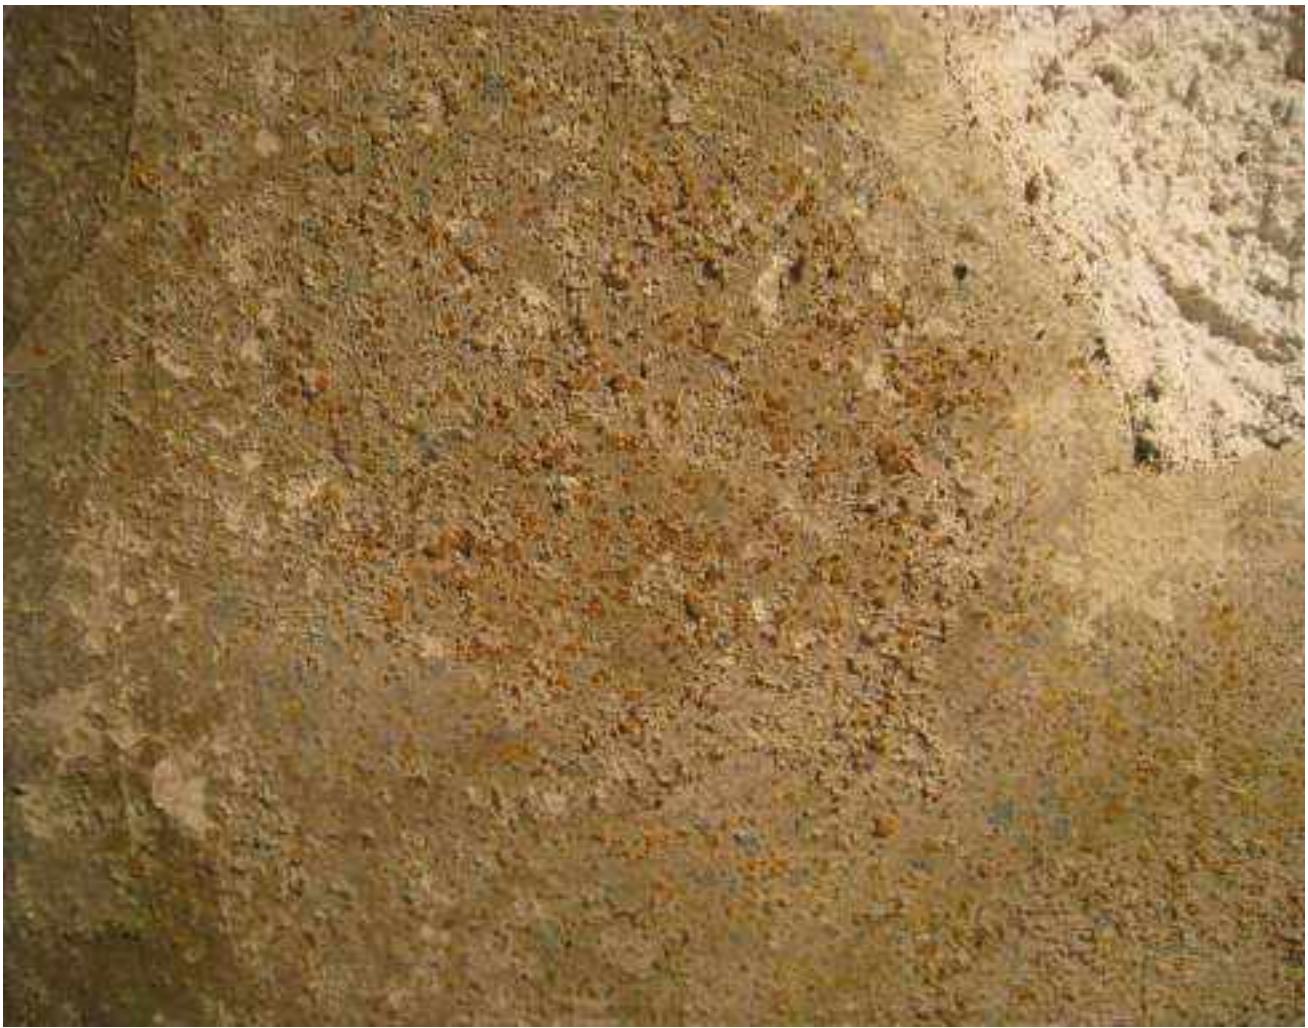
La pellicola pittorica appariva in molte zone estremamente decoesa e pulverulenta, in altre invece sollevata in scaglie o interessata da "sbollature" del colore (Figg. 19-25).

Le cause erano da attribuire all'elevata umidità ambientale ed alla conseguente condensa sulle pareti (che si verificava ogni volta la loro temperatura raggiungeva il punto di rugiada) oltre che alle repentine variazioni termo igrometriche ambientali con l'accensione del riscaldamento o dell'aria condizionata. L'invecchiamento del legante organico (cole vegetali o derivati del latte) che col tempo perde il suo potere di adesione e coesione aveva aggravato la situazione già di per sé molto precaria.

Fig. 21: Palazzolo sull'Oglio, Salone al secondo piano del Municipio, particolare del soffitto prima del restauro: sollevamenti e "sbollature" della pellicola pittorica

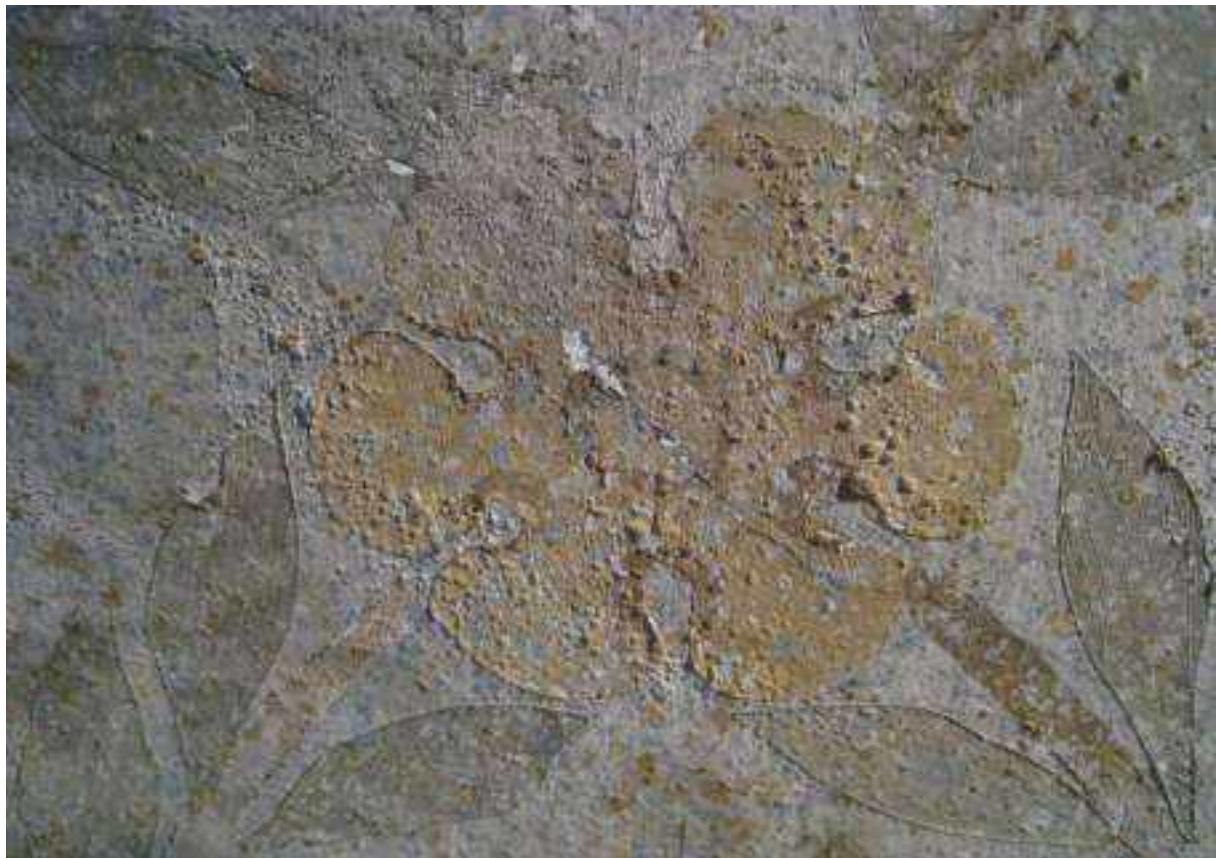
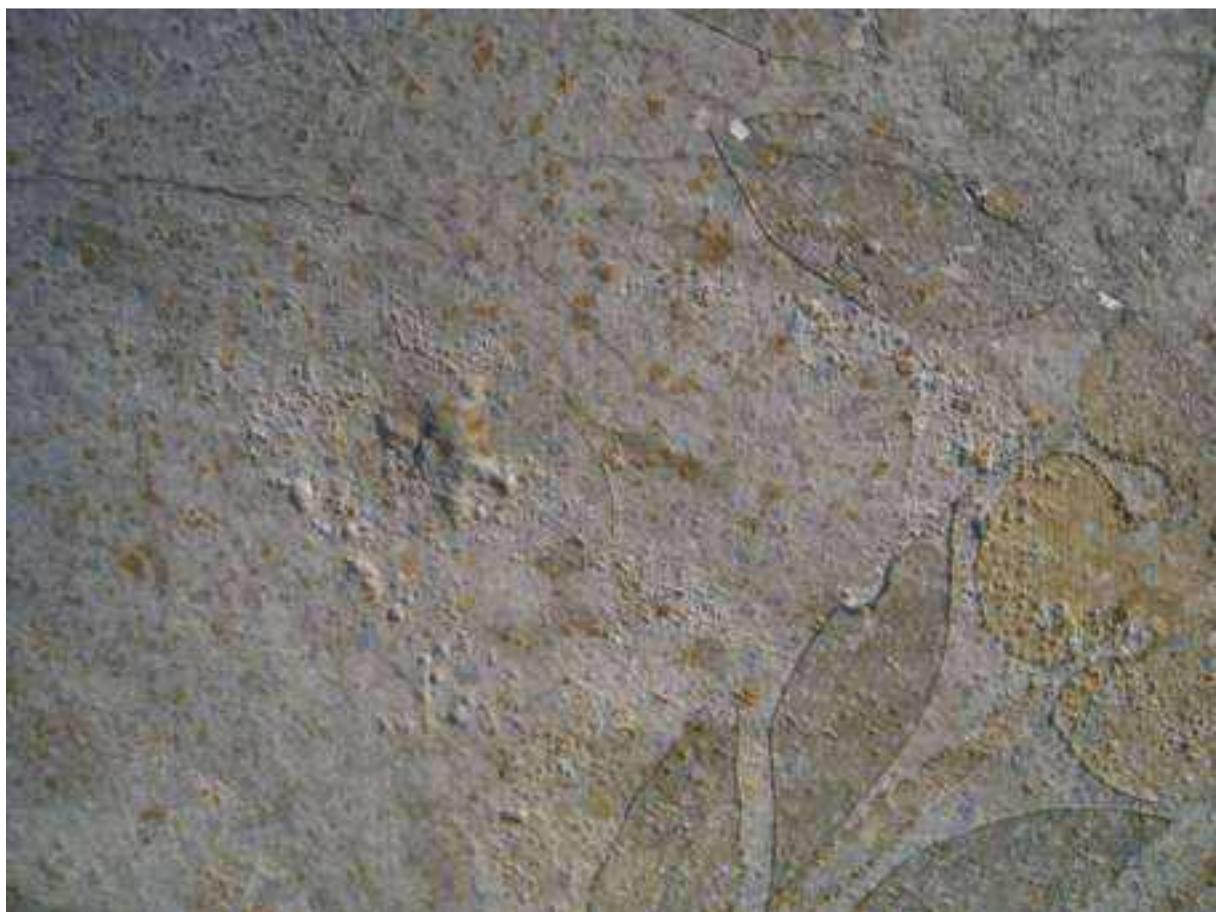
Figg. 22 e 23: Palazzolo sull'Oglio, Salone al secondo piano del Municipio, particolari del soffitto prima del restauro: sollevamenti e "sbollature" della pellicola pittorica

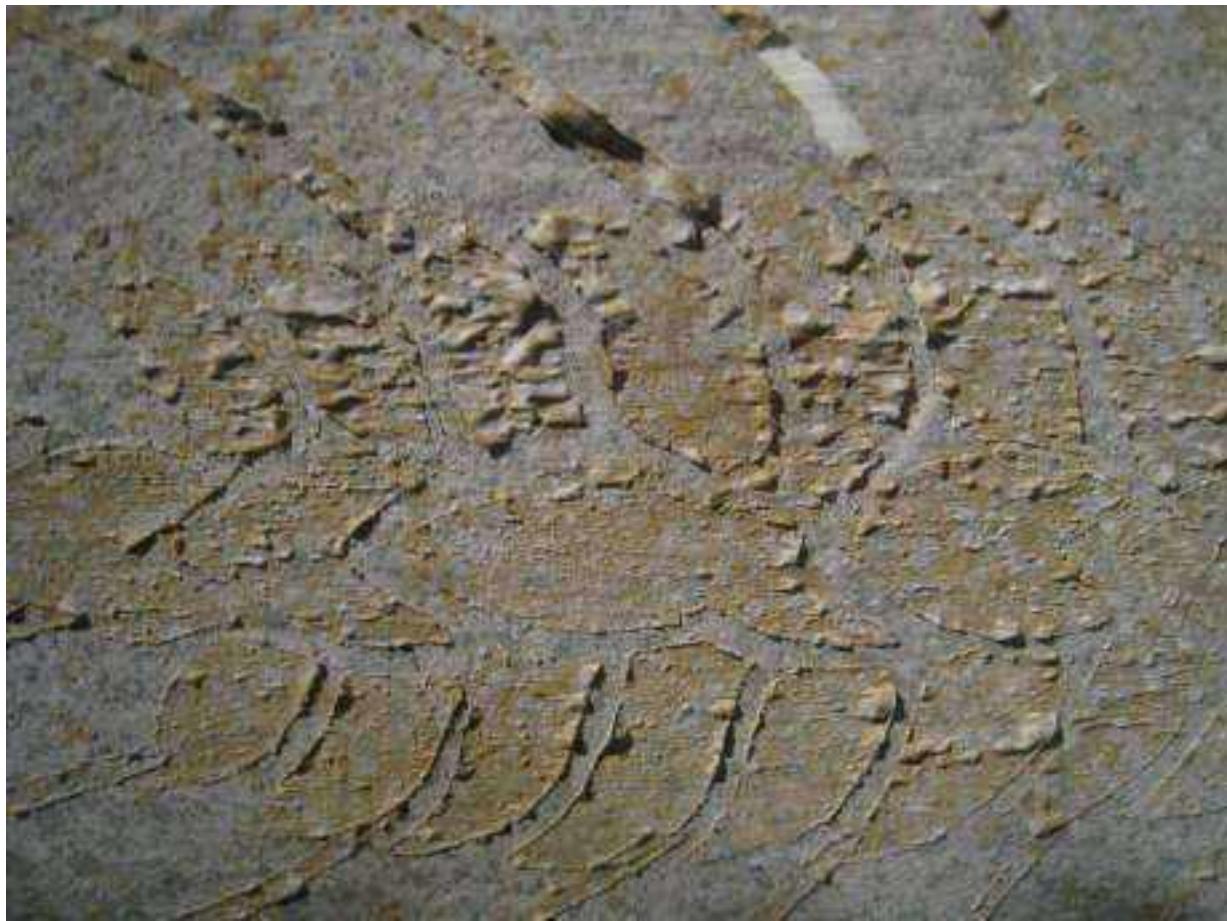
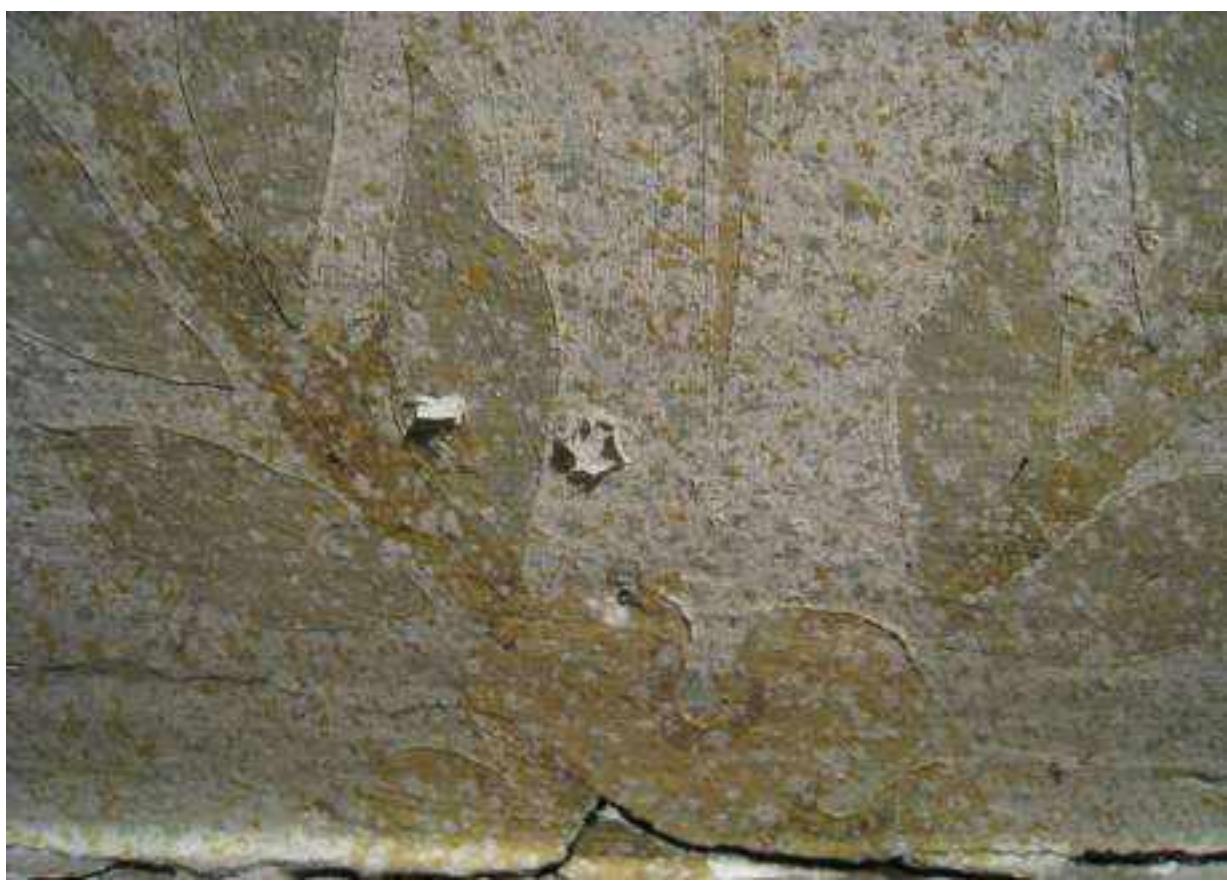
Figg. 24 e 25: Palazzolo sull’Oglio, Salone al secondo piano del Municipio, particolari del soffitto prima del restauro: sollevamenti e “sbollature” della pellicola pittorica

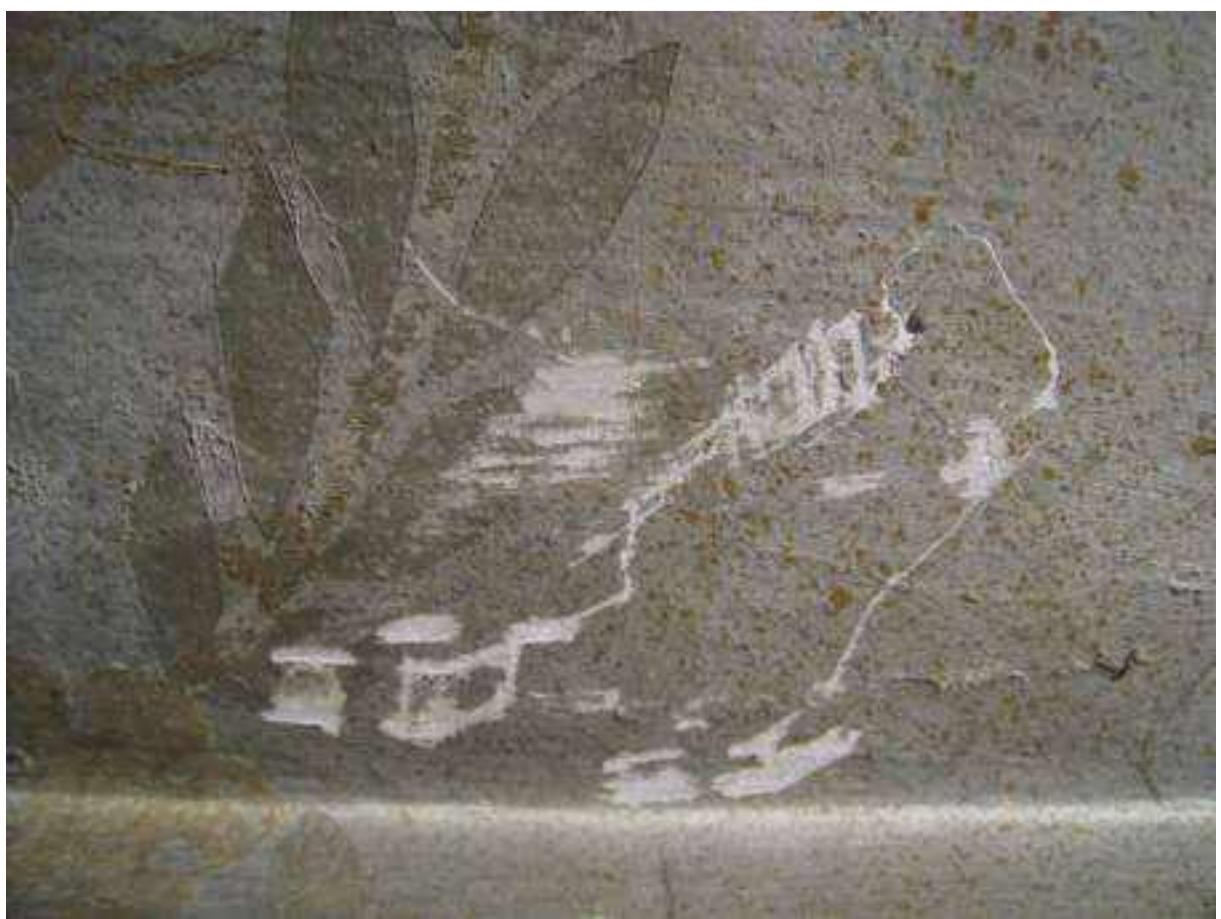
In altre zone ancora si evidenziavano invece ampie lacune e abrasioni del colore riferibili, queste ultime, a cause accidentali, che lasciavano intravedere la preparazione biancastra sottostante (Figg. 26-31).

Figg. 26 e 27: Palazzolo sull'Oglio, Salone al secondo piano del Municipio, particolari del soffitto prima del restauro: sollevamenti e graffi della pellicola pittorica

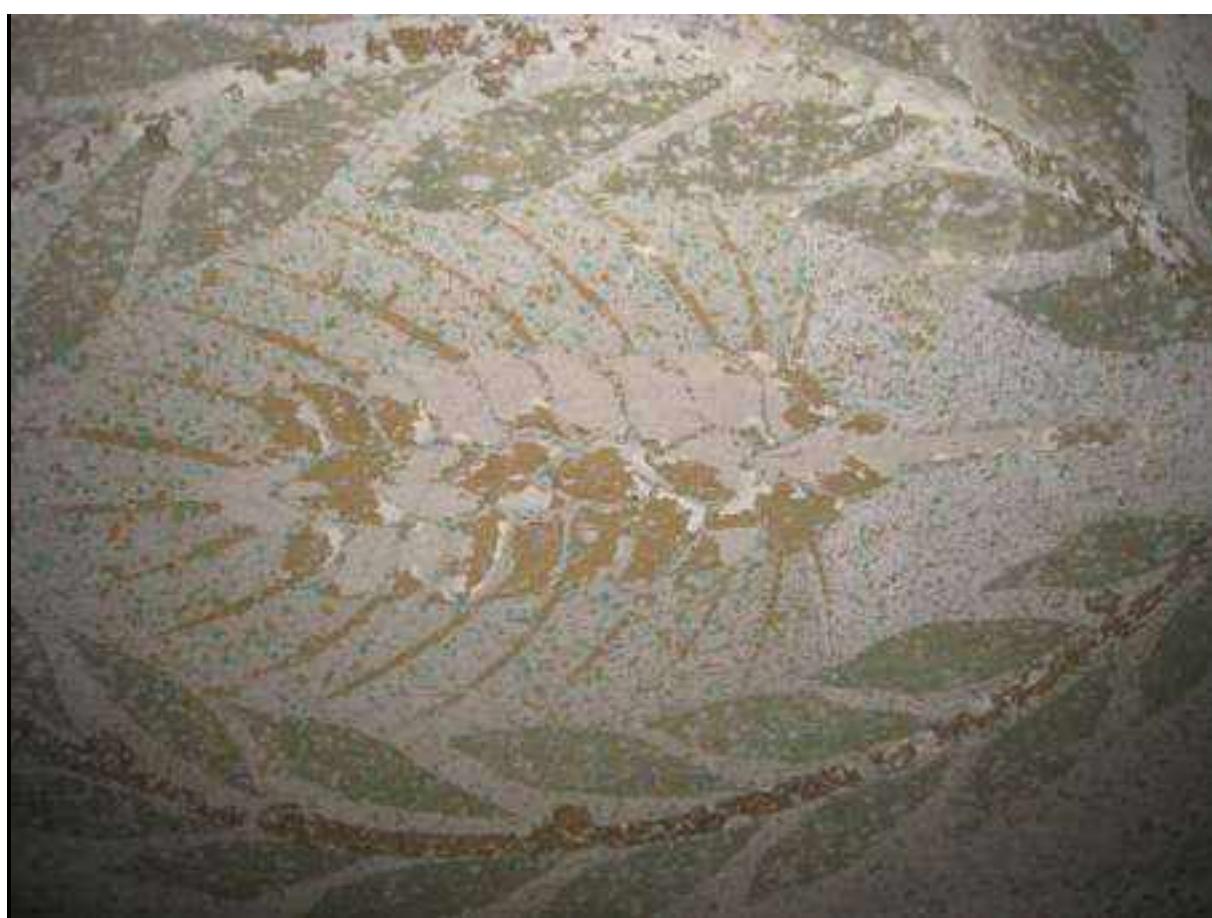
Figg. 28 e 29: Palazzolo sull'Oglio, Salone al secondo piano del Municipio, particolari del soffitto prima del restauro: sollevamenti e graffi della pellicola pittorica

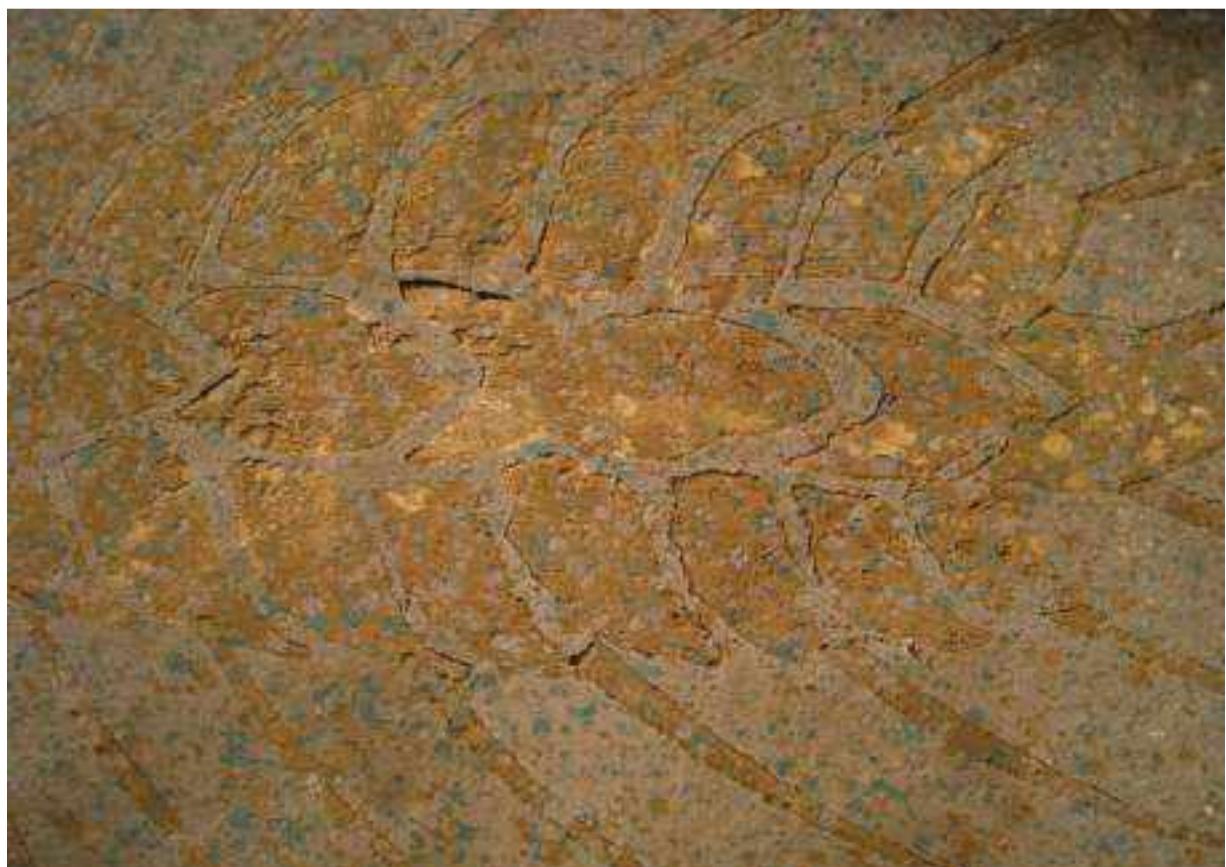
Figg. 30 e 31: Palazzolo sull’Oglio, Salone al secondo piano del Municipio, particolari del soffitto prima del restauro: sollevamenti della pellicola pittorica e aloni di umidità

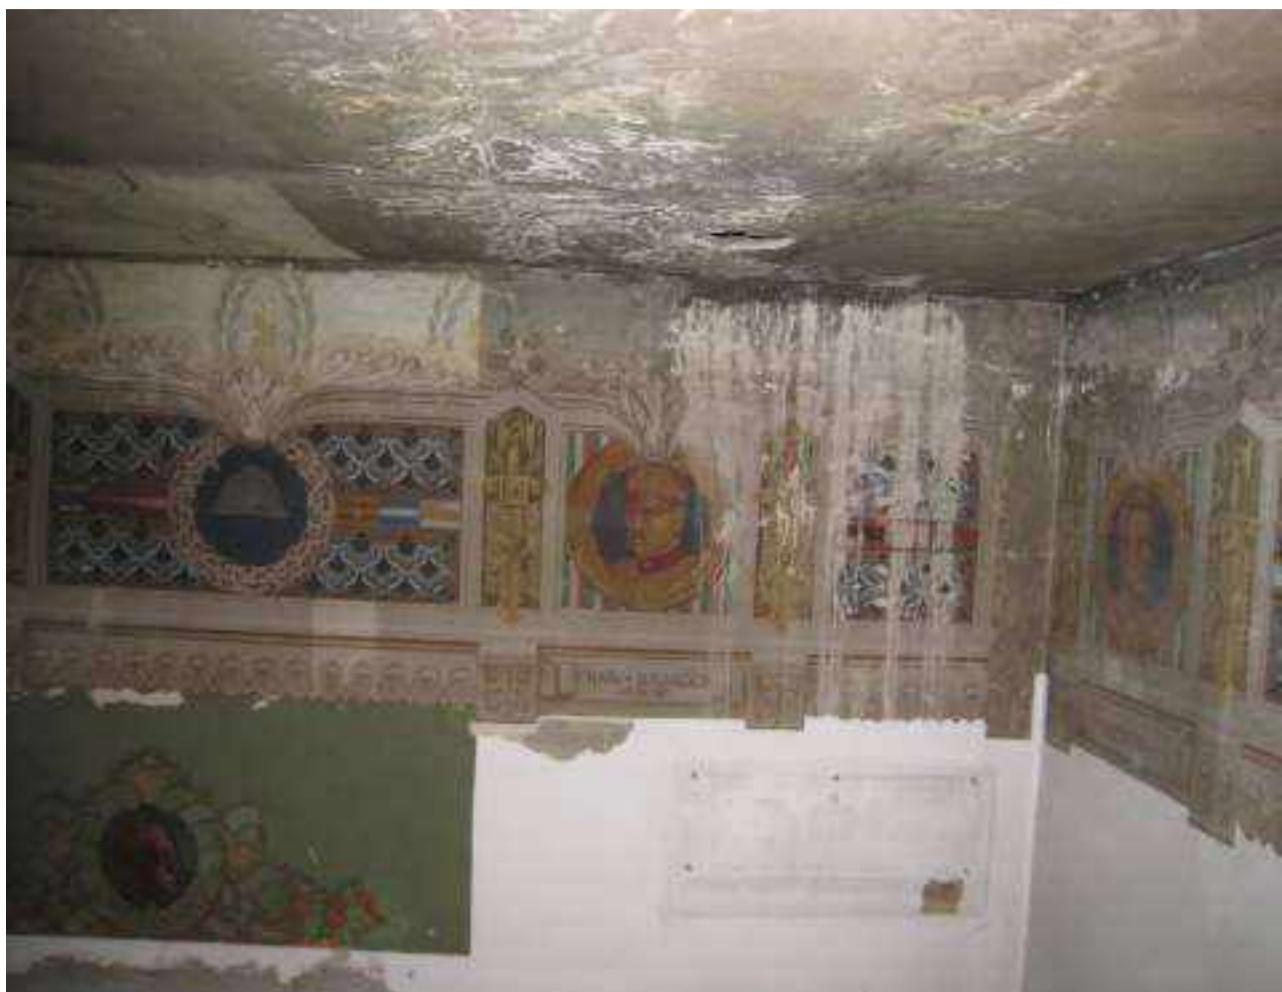
Balzavano subito all'occhio estese colature d'acqua piovana provenienti dalla copertura che avevano completamente dilavato e cancellato ampie porzioni di pellicola pittorica e parzialmente della preparazione sottostante (Fig. 32).

Fig. 32: Palazzolo sull'Oglio, Salone al secondo piano del Municipio, particolari prima del restauro:  
sollevamenti della pellicola pittorica e aloni di umidità

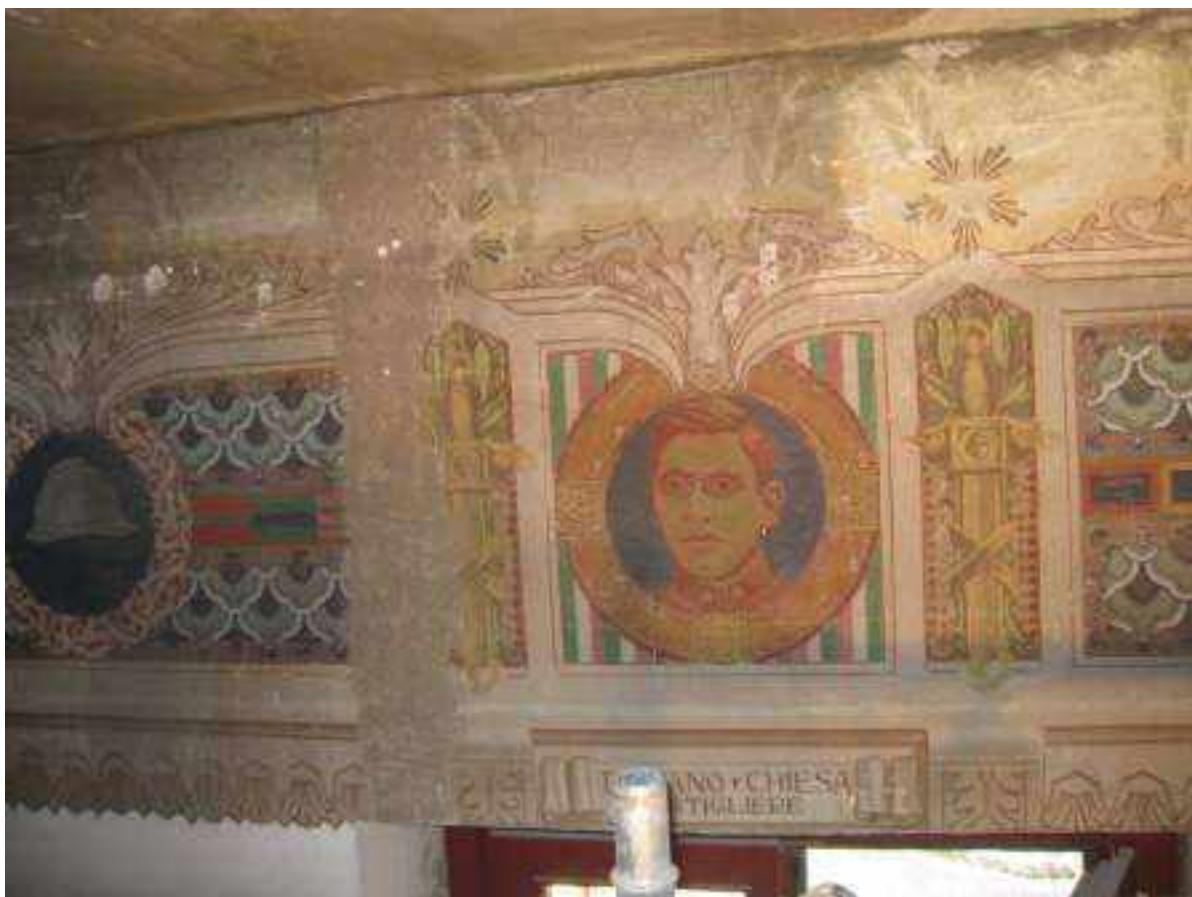
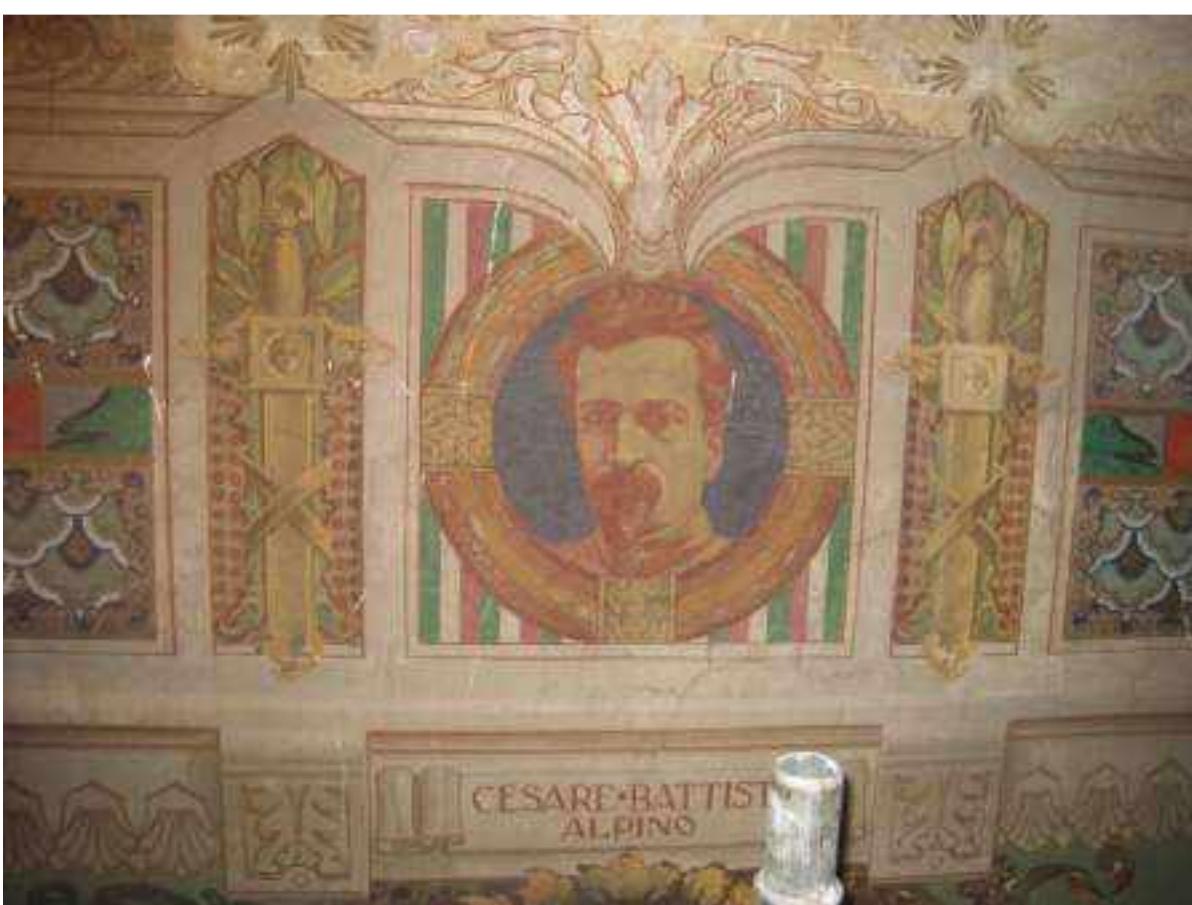
In occasione di un precedente intervento di restauro alcune lacune del colore erano state integrate con una tinta lavabile di tonalità neutra (così da evitare così ricostruzioni arbitrarie dei dipinti) realizzata con una base color beige ed una spugnatura più scura in modo che la tinta "di massa" apparisse in generale armonicamente integrata con i colori dei dipinti (Figg. 33 e 34)

Figg. 33 e 34: Palazzolo sull’Oglio, Salone al secondo piano del Municipio, particolari della fascia superiore delle pareti prima del restauro: vecchi ritocchi e graffi della pellicola

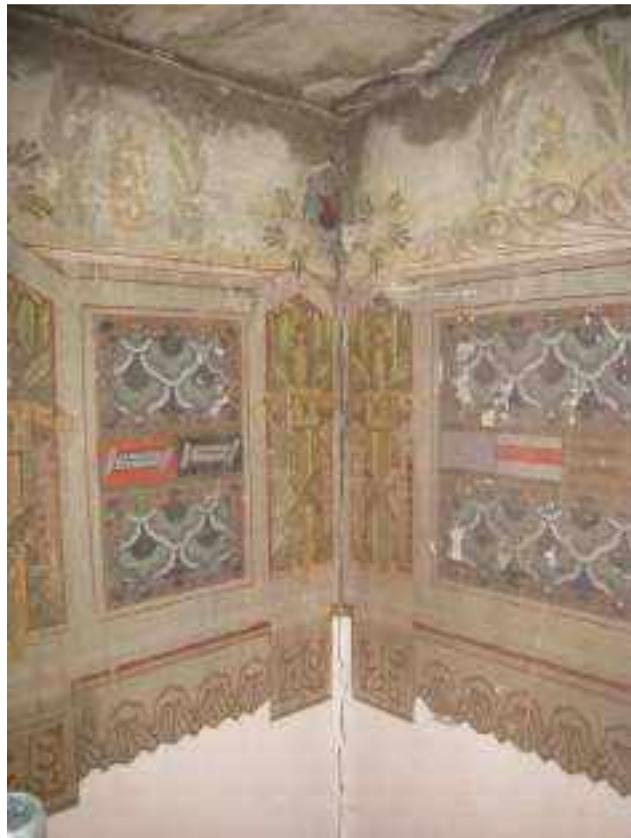
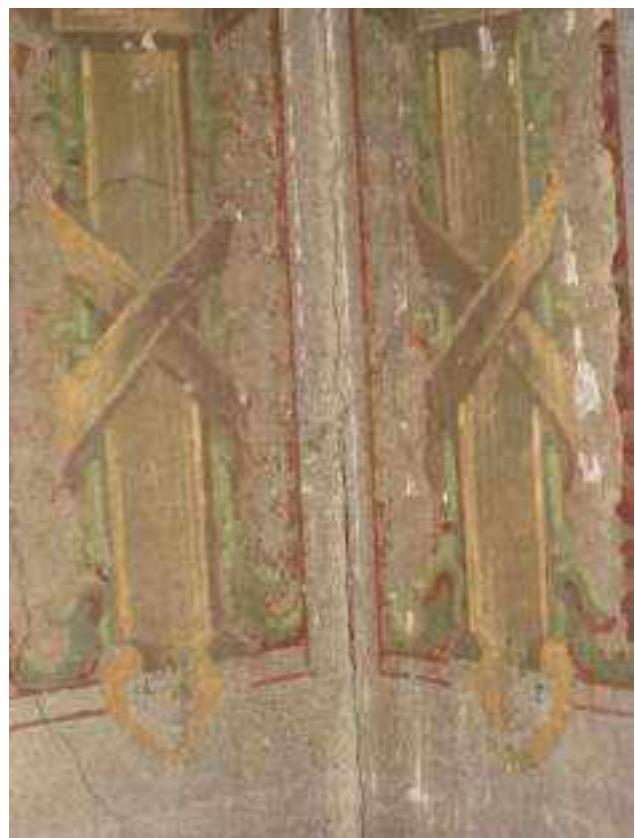
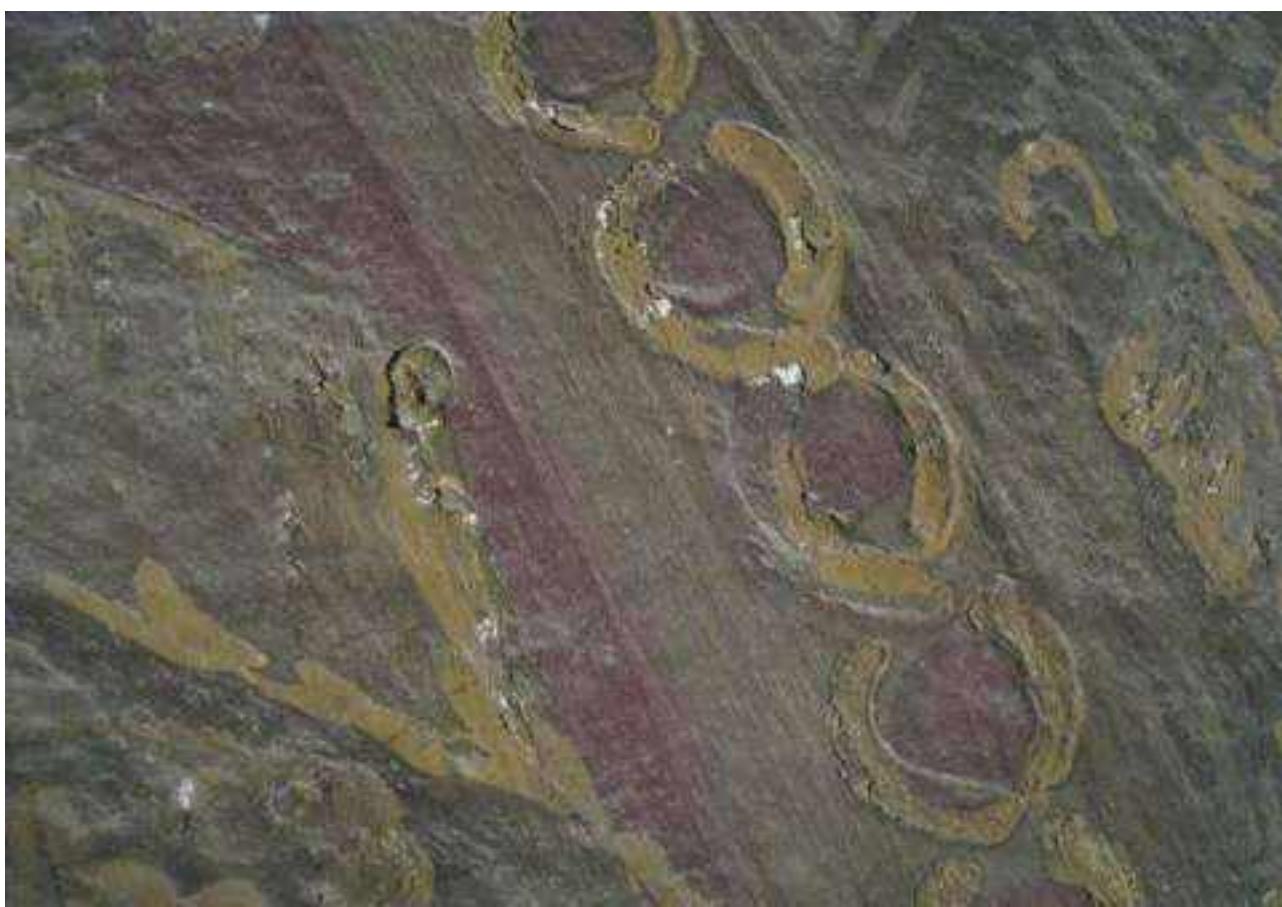
Figg. 35-37: Palazzolo sull’Oglio, Salone al secondo piano del Municipio, particolari della fascia superiore delle pareti prima del restauro: macchie di umidità, fessurazioni e sollevamenti del colore

Il colore appariva, soprattutto in queste zone, estremamente decoeso e pulverulento tanto che ad un minimo sfregamento dei polpastrelli delle dita spolverava copiosamente, in altre appariva sollevato in scaglie molte delle quali in procinto di cadere (Figg.35-41).

Il degrado era riferibile ad infiltrazioni d'acqua piovana provenienti dalle coperture e da percolazioni dovute ad una cattiva canalizzazione esterna: il problema era stato comunque risolto con il rifacimento delle grondaie e dei pluviali in occasione della sistemazione delle facciate.
