**MUNICIPIO DI PALAZZOLO SULL'OGLIO  
LAVORI DI RESTAURO DIPINTI E COMPLETAMENTO  
SALONE 2° PIANO**

**RELAZIONE TECNICA FINALE DELL'INTERVENTO DI  
RESTAURO**

Verona, 7 settembre 2015

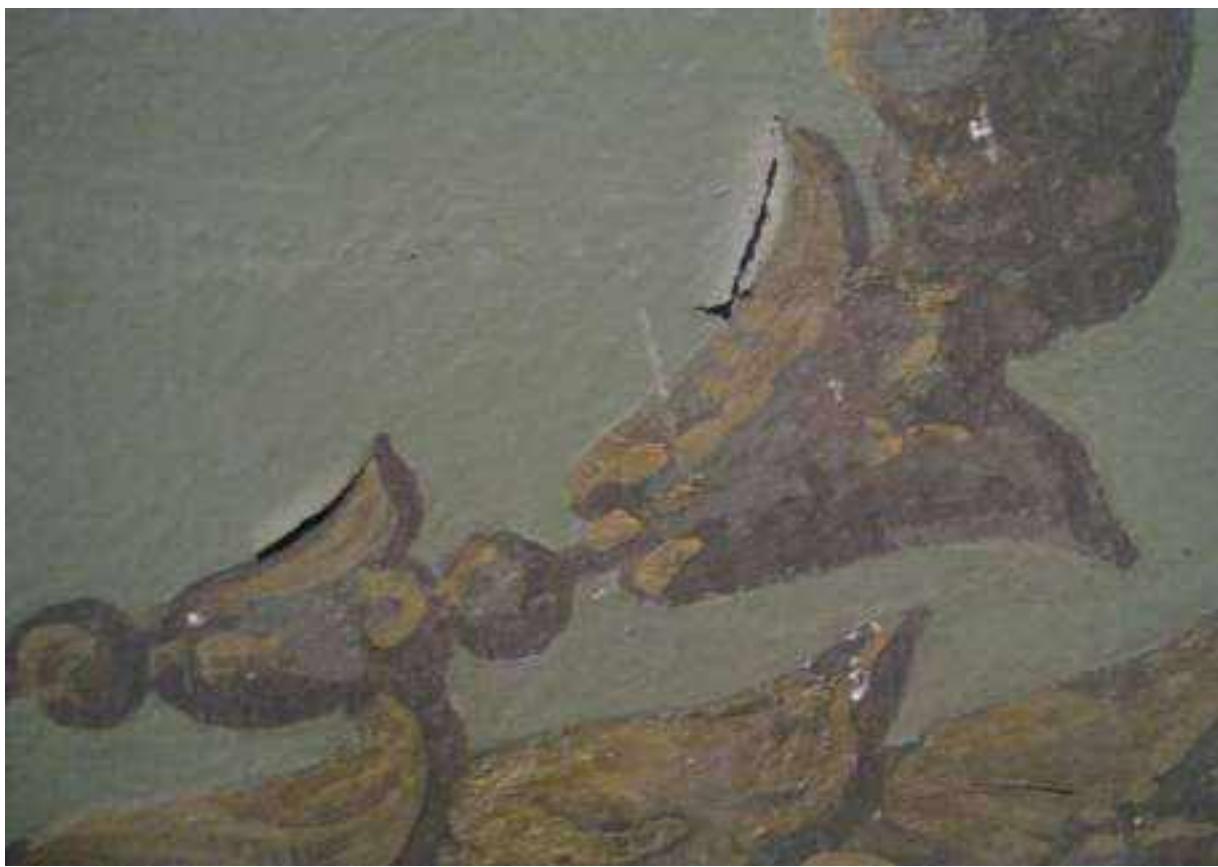
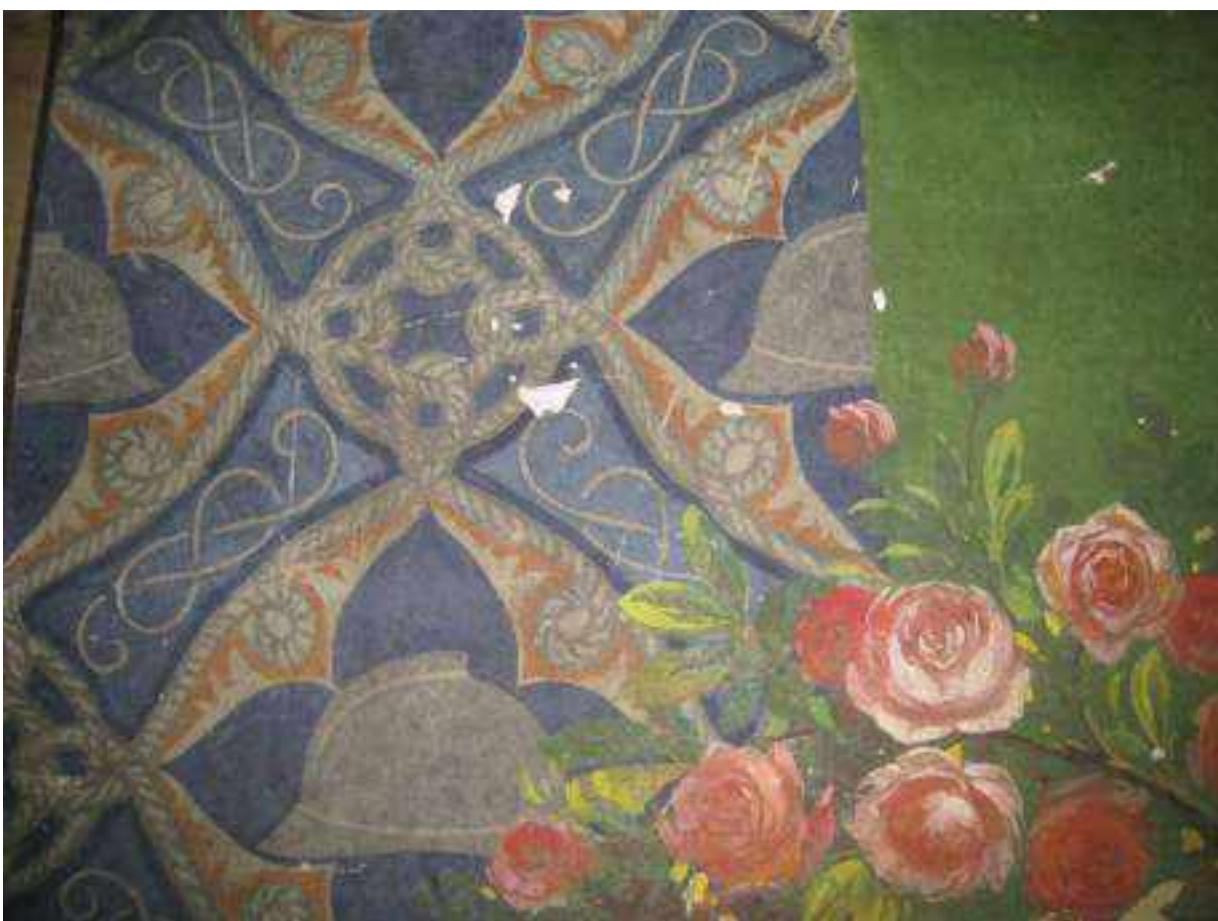
Figg. 38 e 39: Palazzolo sull’Oglio, Salone al secondo piano del Municipio, particolari della fascia superiore delle pareti prima del restauro: sollevamenti e lacune del colore

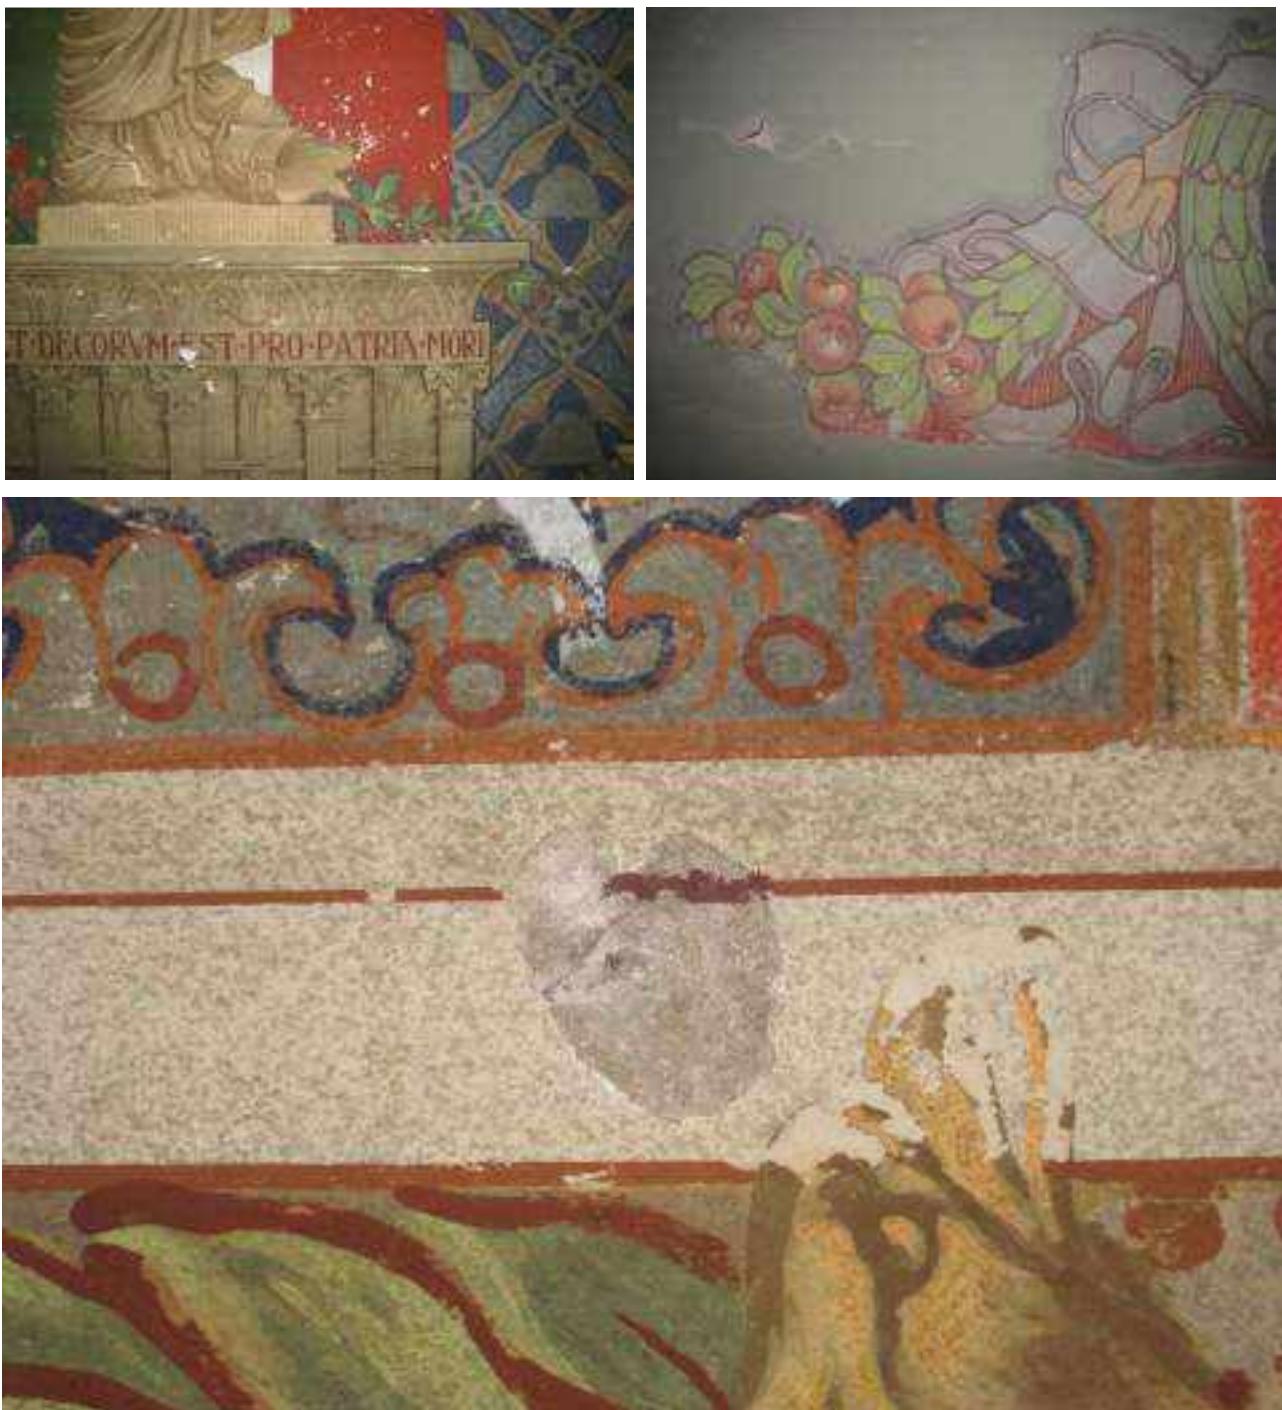
Figg. 40 -42: Palazzolo sull'Oglio, Salone al secondo piano del Municipio, particolari dei dipinti delle pareti prima del restauro: lacune del colore e vecchi ritocchi alterati

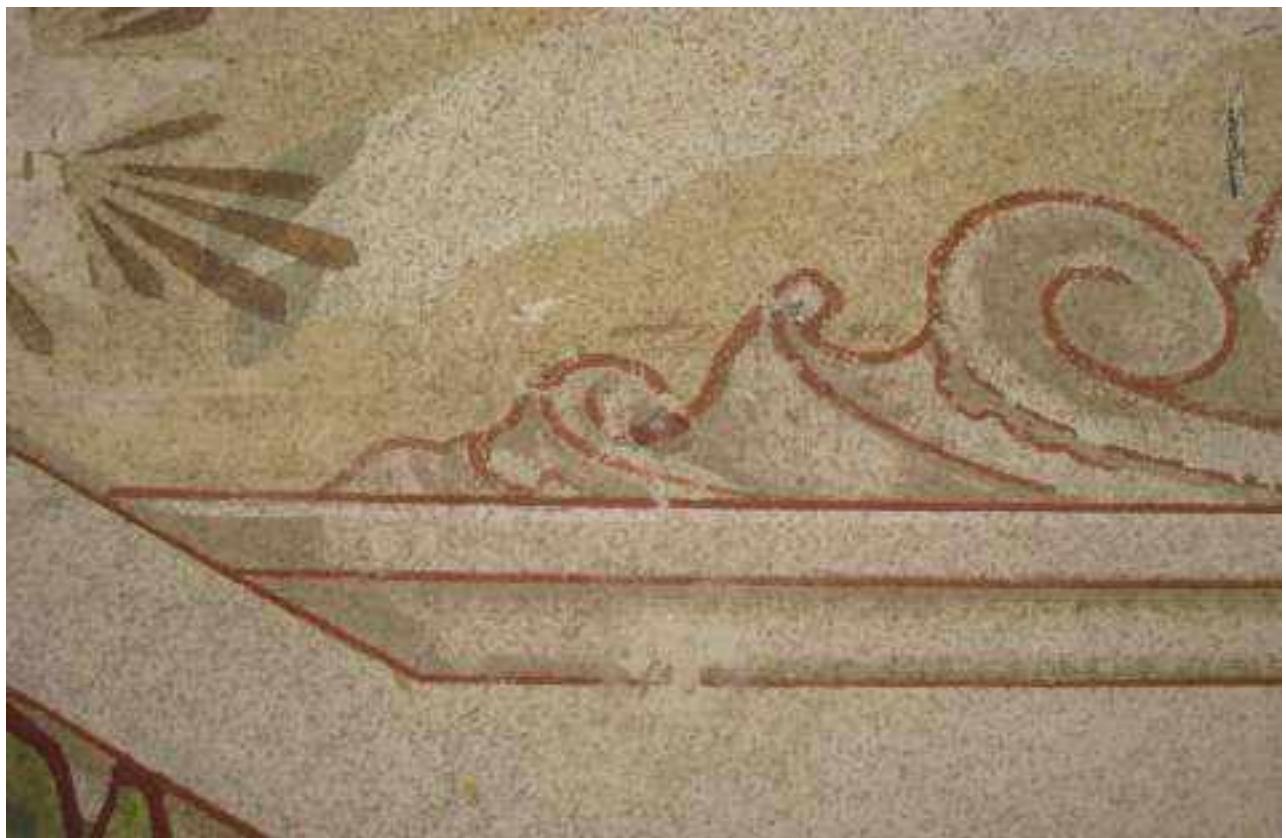
Fig. 43: Palazzolo sull'Oglio, Salone al secondo piano del Municipio, particolari dei dipinti delle pareti prima del restauro: vecchi ritocchi alterati

Alcune stuccature e vecchi ritocchi effettuati, in modo un po' grossolano, in occasione di passati interventi di restauro erano visibili nelle parti a monocromo color verde, nella fascia sommitale decorata e nei dipinti figurativi. In particolare la campitura color rosso della bandiera italiana che fa da sfondo alla Vittoria alata della parete "principale" era stata

completamente ridipinta con tinte lavabili forse perché il colore originale si era presentato troppo degradato per ipotizzarne il recupero (Figg. 42-43).

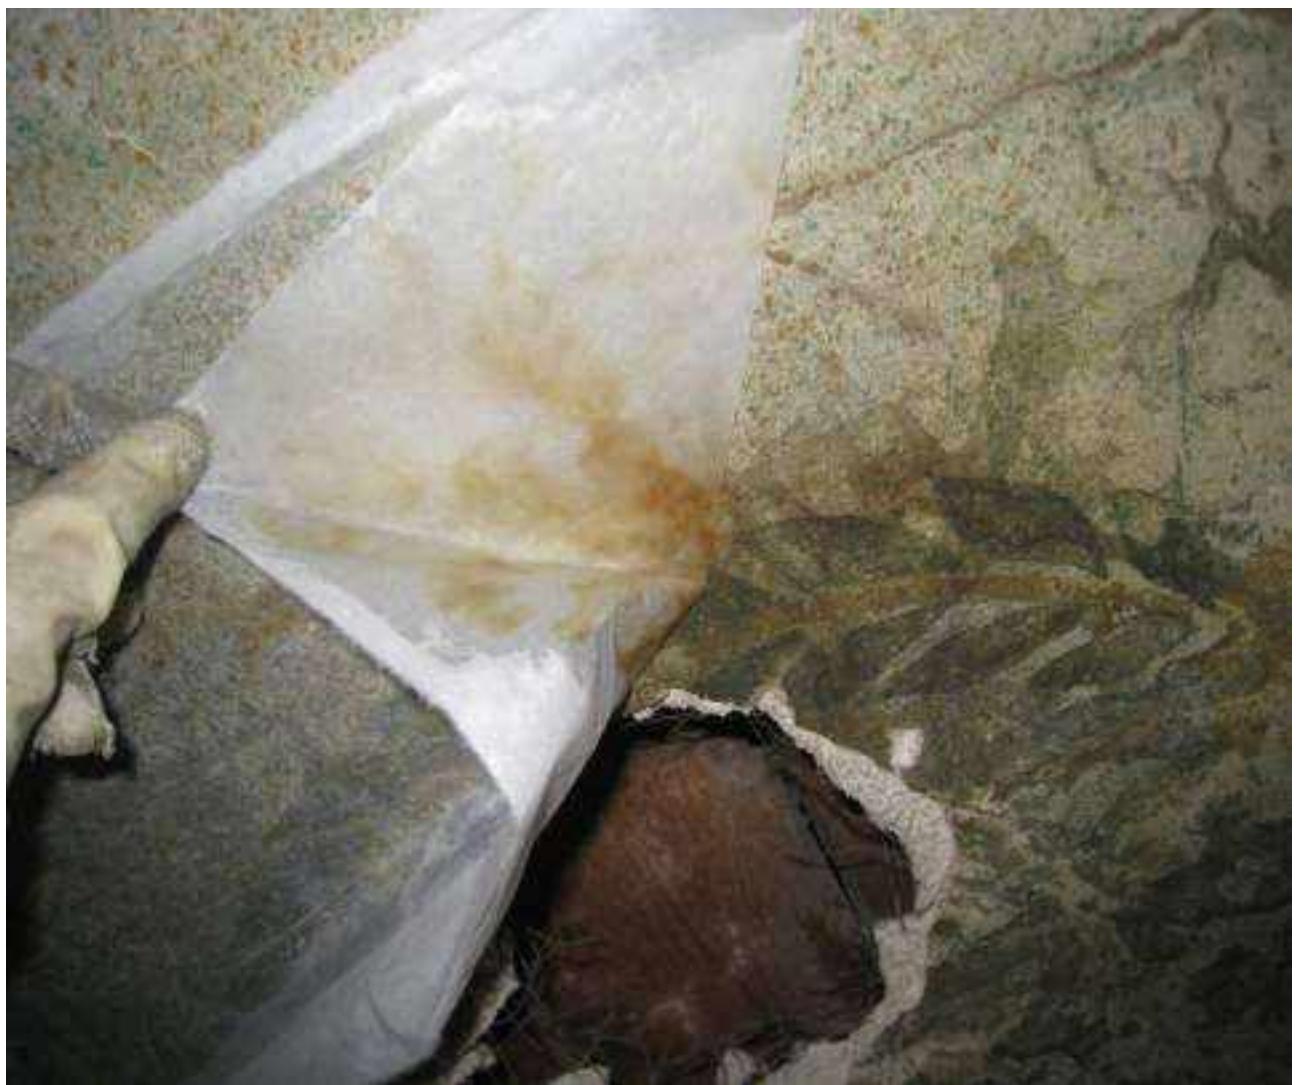
In particolare alcuni aloni "brunastri" che si notavano in particolar modo nella zona in lato sud-est erano stati causati dalla migrazione in superficie del tannino presente nelle travi lignee soprastanti.

Fig. 56: Palazzolo sull’Oglio, Salone al secondo piano del Municipio, particolari dei dipinti del soffitto: fase di pulitura: eliminazione delle macchie di tannino

Gli aloni riferibili alla migrazione del tannino in superficie sono stati eliminati con impacchi di carta giapponese (in più fogli) e acqua distillata effettuati in più riprese (Fig. 56)

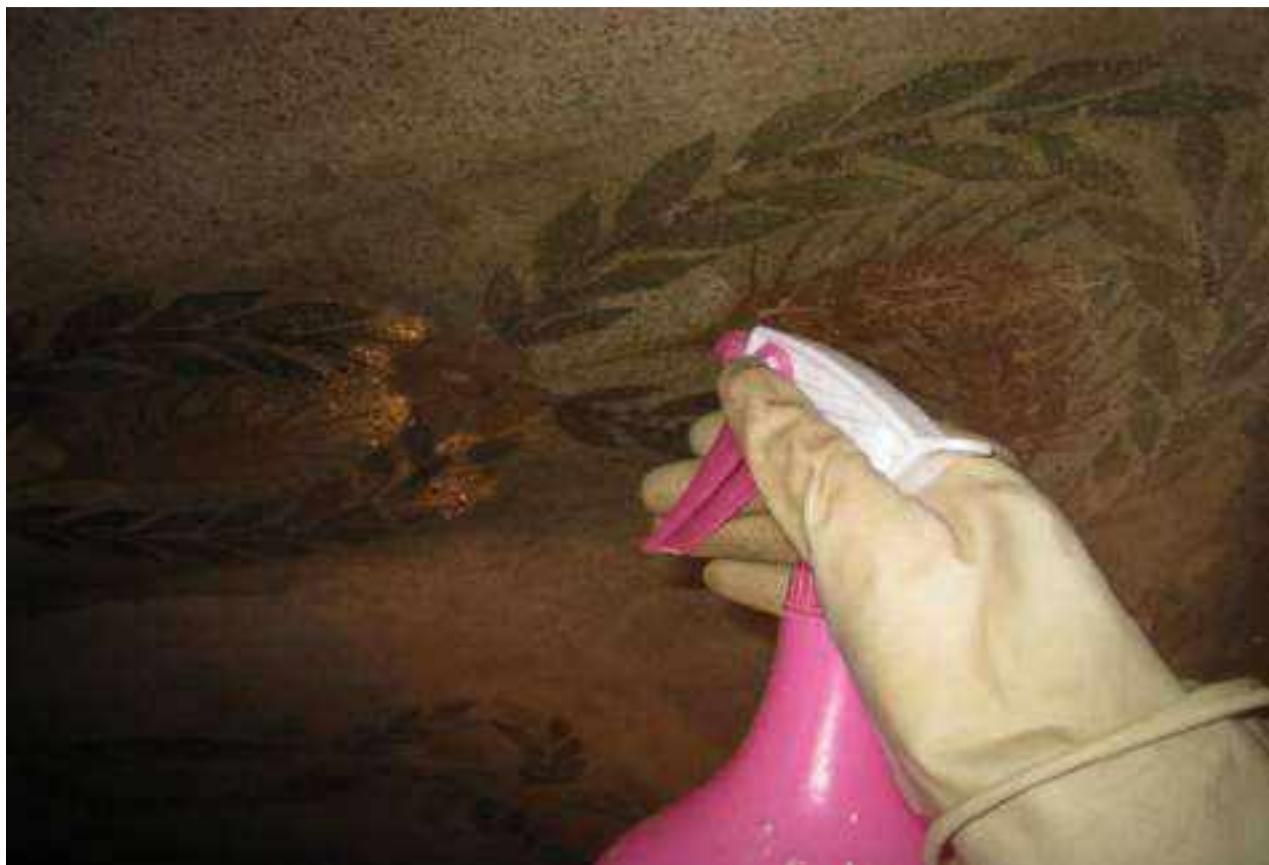
Fig. 57: Palazzolo sull'Oglio, Salone al secondo piano del Municipio, particolare dei dipinti del soffitto: fase di consolidamento della pellicola pittorica con applicazione a spruzzo di microemulsione acquosa

La semplicità delle modalità di applicazione e gli ottimi risultati ottenuti di quest’ultimo prodotto si sono rivelati i più consoni e sono stati per questo adottati.

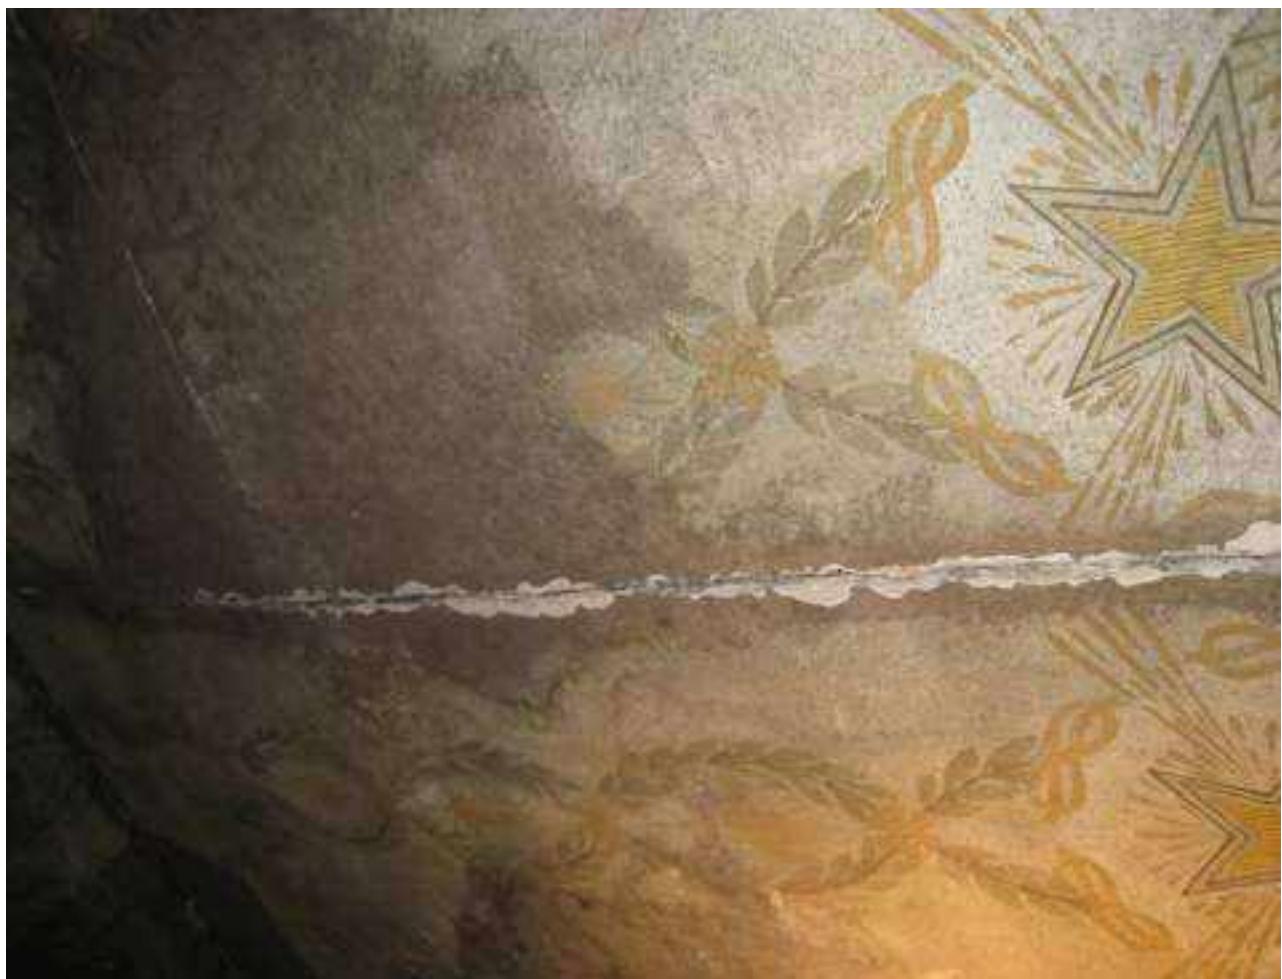
Fig. 64: Palazzolo sull'Oglio, Salone al secondo piano del Municipio, particolare dei dipinti del soffitto: fase di rimozione delle vecchie stuccature

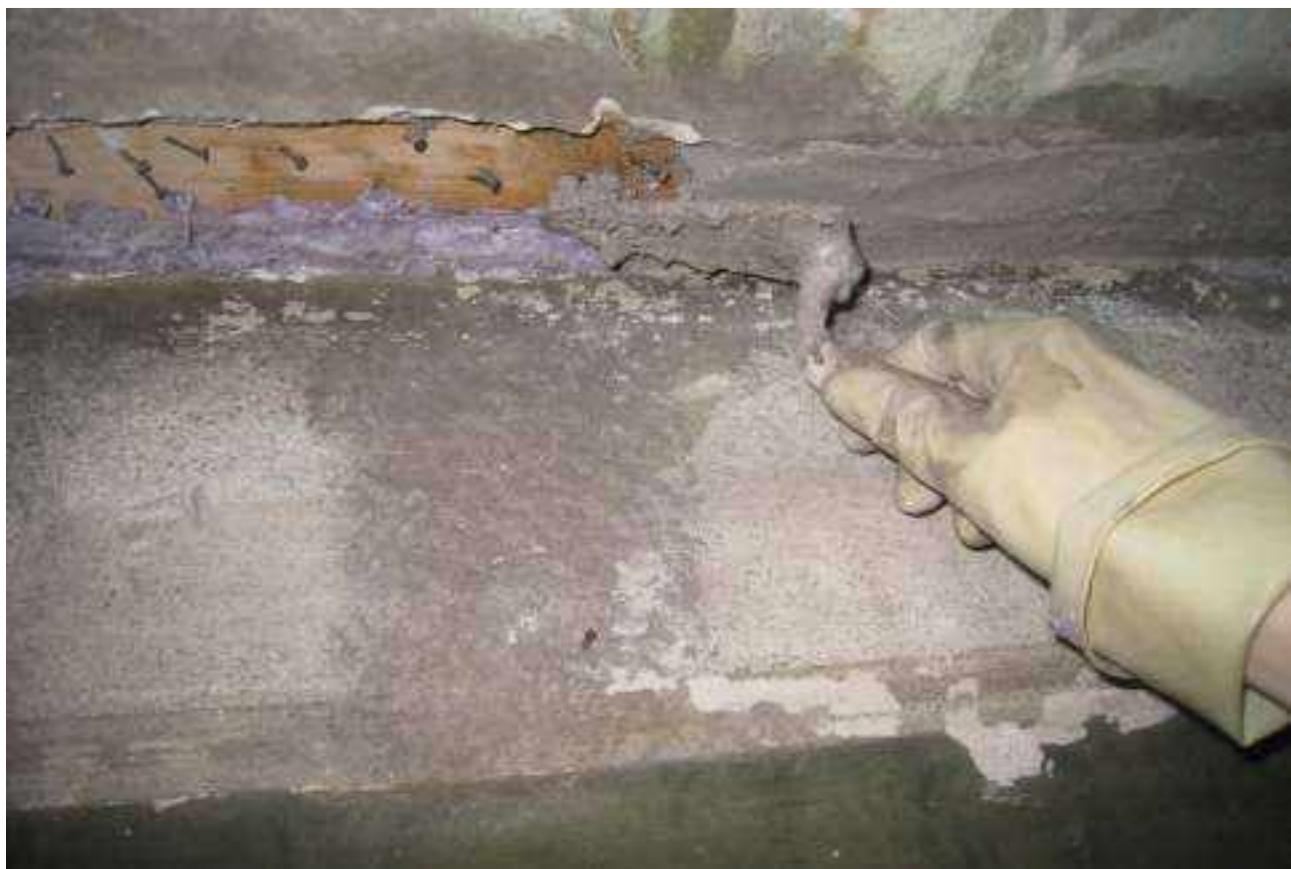
Fig. 72: Palazzolo sull'Oglio, Salone al secondo piano del Municipio, particolare dei dipinti del soffitto: fase stuccatura

Le lacune di intonaco, le crepe e le micro e macro fessurazioni sono state stuccate con una malta di calce stagionata caricata di inerti con caratteristiche fisico-chimiche simili all'intonaco originale; tale malta era priva di resine sintetiche per garantire un'elasticità omogenea tra la malta d'epoca e quella di integrazione: è stata utilizzata come legante della calce idraulica (NHL 5 della TCS) e come aggregati e sabbia sottile (Figg. 72-77) (la proporzione calce-aggregati è stata la seguente: 3 parti di sabbia media ed una parte di calce per l'arriccia, 2 parti di sabbia sottile ed una parte di calce per l'intonachino).

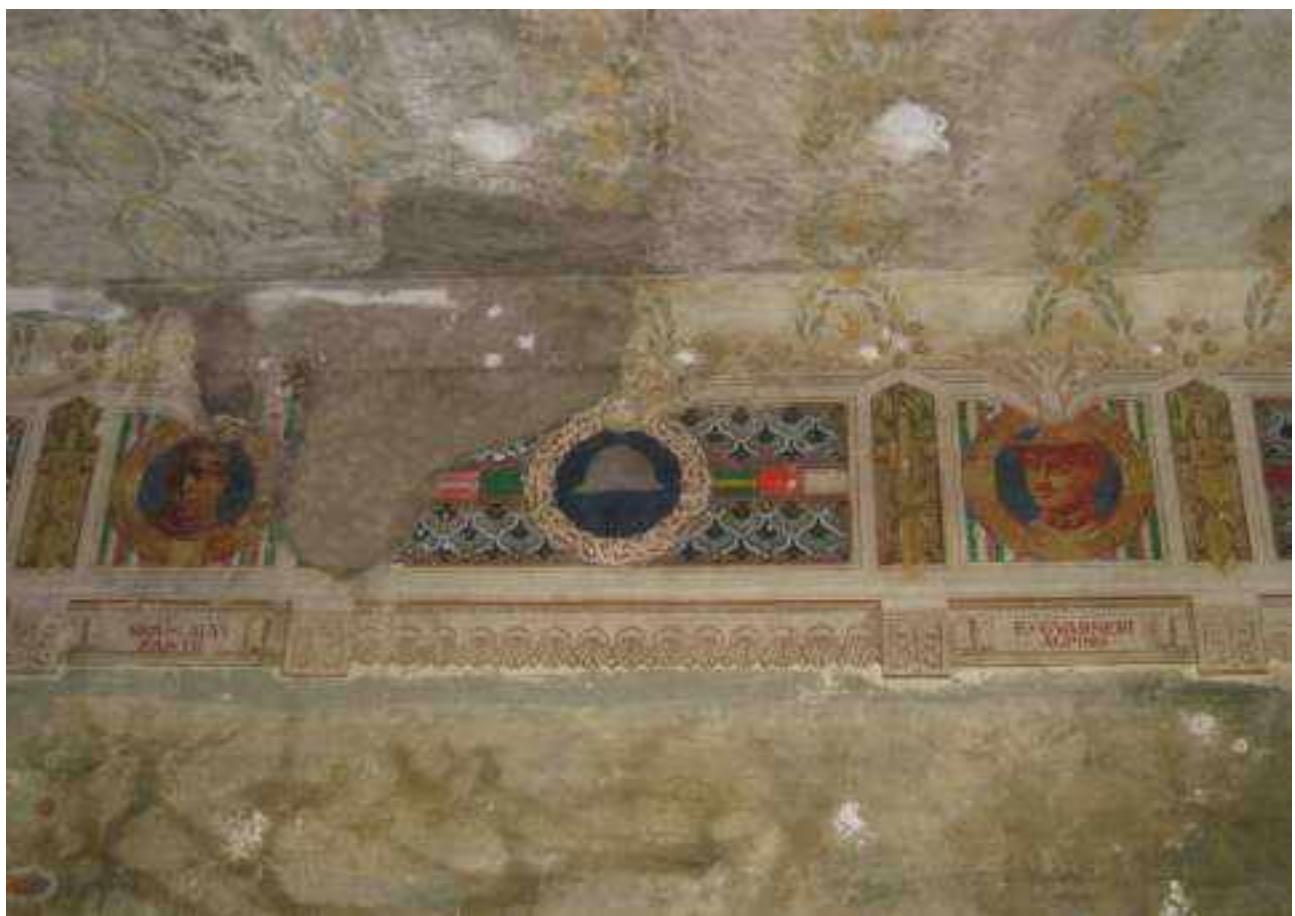
Fig. 102: Palazzolo sull'Oglio, Salone al secondo piano del Municipio, particolari dei dipinti delle pareti: fase di stuccatura

Il risarcimento di crepe, fessurazioni e piccole mancanze dell'intonaco è stato effettuato con opportuni impasti a base di calce e sabbia sottile in modo che la granulometria e la componente cromatica degli aggregati risultassero simili a quelli dell'intonaco originale limitrofo (Figg. 98-102).

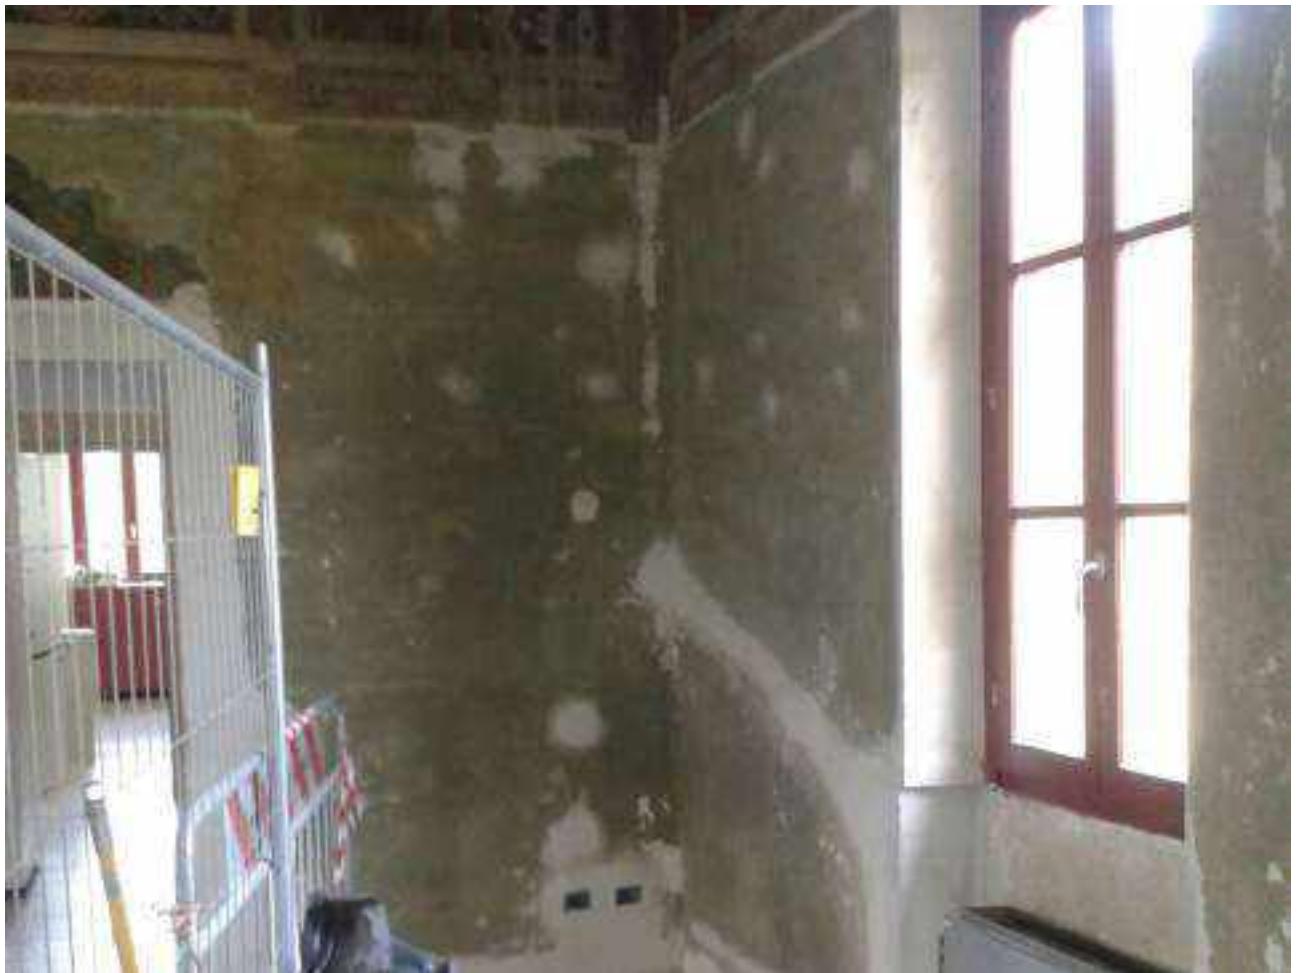
Fig. 111: Palazzolo sull'Oglio, Salone al secondo piano del Municipio, particolare di una parete dipinta a monocromo: fase di stuccatura

Le lacune di intonaco, le crepe e le micro e macro fessurazioni sono state stuccate con una malta di calce stagionata caricata di inerti con caratteristiche fisico-chimiche simili all'intonaco originale; tale malta era priva di resine sintetiche per garantire un'elasticità

omogenea tra la malta d'epoca e quella di integrazione: è stata utilizzato come legante della calce idraulica (NHL 5 della TCS) e come aggregati e sabbia sottile (Fig. 111) ( la proporzione calce-aggregati è stata la seguente: 3 parti di sabbia media ed una parte di calce per l'arriccia, 2 parti di sabbia sottile ed una parte di calce per l'intonachino) Le crepe di minor entità e le microfessure sono state risarcite con calce NHL5 ed i seguenti pigmenti Terra Verde Brentonico e Terra d'ombra naturale.
