SCHEDA PER IL RILIEVO DEL DANNO AI BENI CULTURALI – CHIESE

MODELLO A – DC
Prima sezione

Regione	MARCHE	Codice Istat comune	_____	Indirizzo	_____
Provincia	ASCIOLI PICENO		_____	1 <input type="radio"/> via	_____
Comune	PALMIANO		_____	2 <input type="radio"/> corso	_____
Località	CASTEL SAN RIETRO		_____	3 <input type="radio"/> vicolo	_____
				4 <input type="radio"/> piazza	_____
				5 <input type="radio"/> località	num.civico _____
Sezione censuaria	_____	N° complesso o aggregato	_____	N° edificio	_____
Foglio	_____	Data	_____	Particelle	_____
				Sub.	_____

Denominazione bene:	CHIESA CANTIERO	_____
Denominazione storica:	_____	_____
Datazione: anno	1541	secolo ____ epoca _____
Ultima trasformazione	1972	_____
Proprietà:	COMUNE PALMIANO DICESI	☎ 0736362142
Utilizzatore:	COMUNE PALMIANO	☎ _____

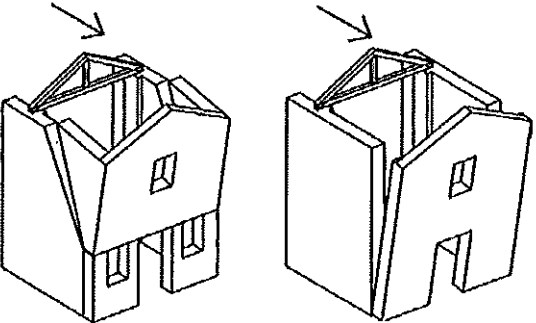
<p>1. RIBALTAMENTO DELLA FACCIATA</p>

1	RIBALTAMENTO DELLA FACCIATA	<input checked="" type="checkbox"/>
danno	DISTACCO DELLA FACCIATA DALLE PARETI O EVIDENTI FUORI PIOMBO	■□□□
2	MECCANISMI NELLA SOMMITÀ DELLA FACCIATA	<input checked="" type="checkbox"/>
danno	RIBALTAMENTO DEL TIMPANO, CON LESIONE ORIZZONTALE O A V – DISGREGAZIONE DELLA MURATURA O SCORRIMENTO DEL CORDOLO – ROTAZIONE DELLE CAPRIATE	□□□□
3	MECCANISMI NEL PIANO DELLA FACCIATA	<input checked="" type="checkbox"/>
danno	LESIONI INCLINATE (TAGLIO) – LESIONI VERTICALI O ARCUATE (ROTAZIONE) – ALTRE FESSURAZIONI O SPANCIAMENTI	■□□□
4	PROTIRO – NARTECE	<input type="checkbox"/>
danno	LESIONI NEGLI ARCHI O NELLA TRABEAZIONE PER ROTAZIONE DELLE COLONNE – DISTACCO DALLA FACCIATA – MARTELLAMENTO	□□□□
5	RISPOSTA TRASVERSALE DELL'AULA	<input checked="" type="checkbox"/>
danno	LESIONI NEGLI ARCONI (CON EVENTUALE PROSECUZIONE NELLA VOLTA) – ROTAZIONI DELLE PARETI LATERALI – LESIONI A TAGLIO NELLE VOLTE – FUORI PIOMBO E SCHIACCIAMENTO NELLE COLONNE	■□□□

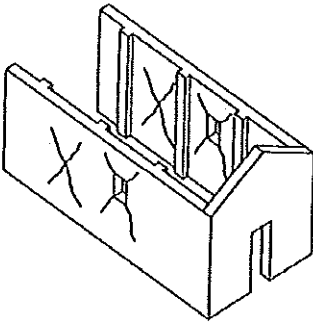
<p>6 - MECCANISMI DI TAGLIO PARETI LATERALI</p>

6	MECCANISMI DI TAGLIO NELLE PARETI LATERALI (RISPOSTA LONGITUDINALE)	<input checked="" type="checkbox"/>
danno	LESIONI INCLINATE (SINGOLE O INCROCIATE) – LESIONI IN CORRISPONDENZA DI DISCONTINUITÀ NELLA MURATURA	■□□□
7	RISPOSTA LONGITUDINALE DEL COLONNATO NELLE CHIESE A PIÙ NAVATE	<input type="checkbox"/>
danno	LESIONI NEGLI ARCHI O NEGLI ARCHITRAVI LONGITUDINALI – SCHIACCIAMENTO E/O LESIONI ALLA BASE DEI PILASTRI – LESIONI A TAGLIO NELLE VOLTE DELLE NAVATE LATERALI	□□□□
8	VOLTE DELLA NAVATA CENTRALE	<input type="checkbox"/>
danno	LESIONI NELLE VOLTE DELL'AULA CENTRALE – SCONNESSIONI DELLE VOLTE DAGLI ARCONI	□□□□
9	VOLTE DELLE NAVATE LATERALI	<input type="checkbox"/>
danno	LESIONI NELLE VOLTE O SCONNESSIONI DAGLI ARCONI O DALLE PARETI LATERALI	□□□□
10	RIBALTAMENTO DELLE PARETI DI ESTREMITÀ DEL TRANSETTO	<input type="checkbox"/>
danno	DISTACCO DELLA PARETE FRONTALE DALLE PARETI LATERALI – RIBALTAMENTO O DISGREGAZIONI DEL TIMPANO IN SOMMITÀ	□□□□
