Ministero dei Beni e delle Attività Culturali e del Turismo
RILIEVO SPEDITIVO DEL DANNO SUL PATRIMONIO CULTURALE IN CASO DI CALAMITA' NATURALI

SCHEDA PER IL RILIEVO SPEDITIVO DEL DANNO SUL PATRIMONIO CULTURALE PER EVENTI SISMICI- MANUFATTI VARI

Denominazione bene: CIMITIERO DI COPULAZIA
 Denominazione storica: _____
 Datazione: anno 1840 secolo 19 epoca _____ Ultima trasformazione _____
 Proprietà: SPHINX
 Utilizzatore: _____

FRAZIONE COLLEIANO
Tav. C / 1

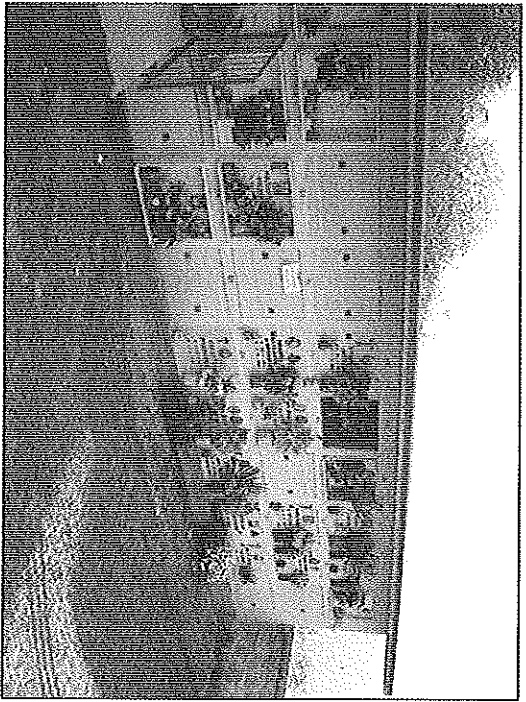
BLOCCO LOCULI N. 1

IL CIMITERO POSSI EDE DUE OSSARI, UNO DEL QUALI
E' PROBABILMENTE STATO REALIZZATO ATTORNO AGLI ANNI
1940 L'ALTRO E' DI PIU' RECENTE COSTRUZIONE
NON SI RILEVANO DANNEGGIAMENTI DA SISMA
