RILIEVO SPEDITIVO DEL DANNO SUL PATRIMONIO CULTURALE IN CASO DI CALAMITA' NATURALI

## SCHEDA PER IL RILIEVO SPEDITIVO DEL DANNO SUL PATRIMONIO CULTURALE PER EVENTI SISMICI - PALAZZI

| Denominazione bene: | PALAZZO DELLA MARTIRIA CRISTIANA CONTEMPORANEA | | | | | | | |

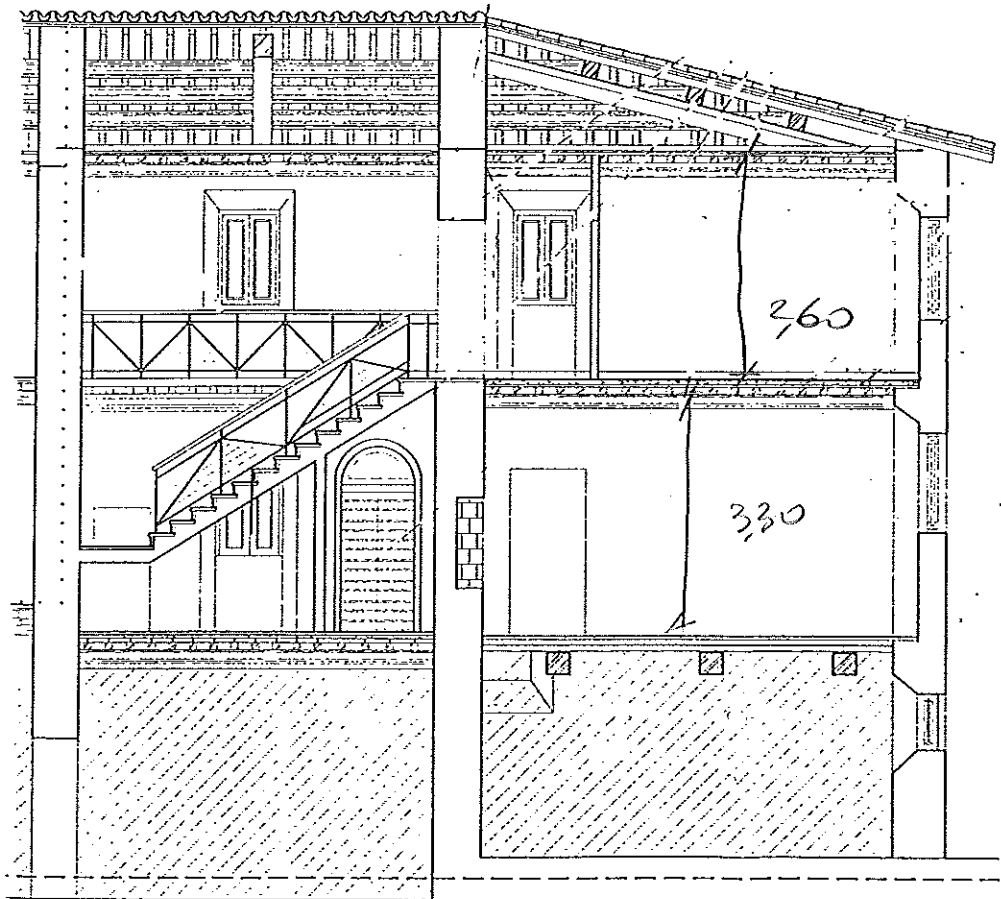
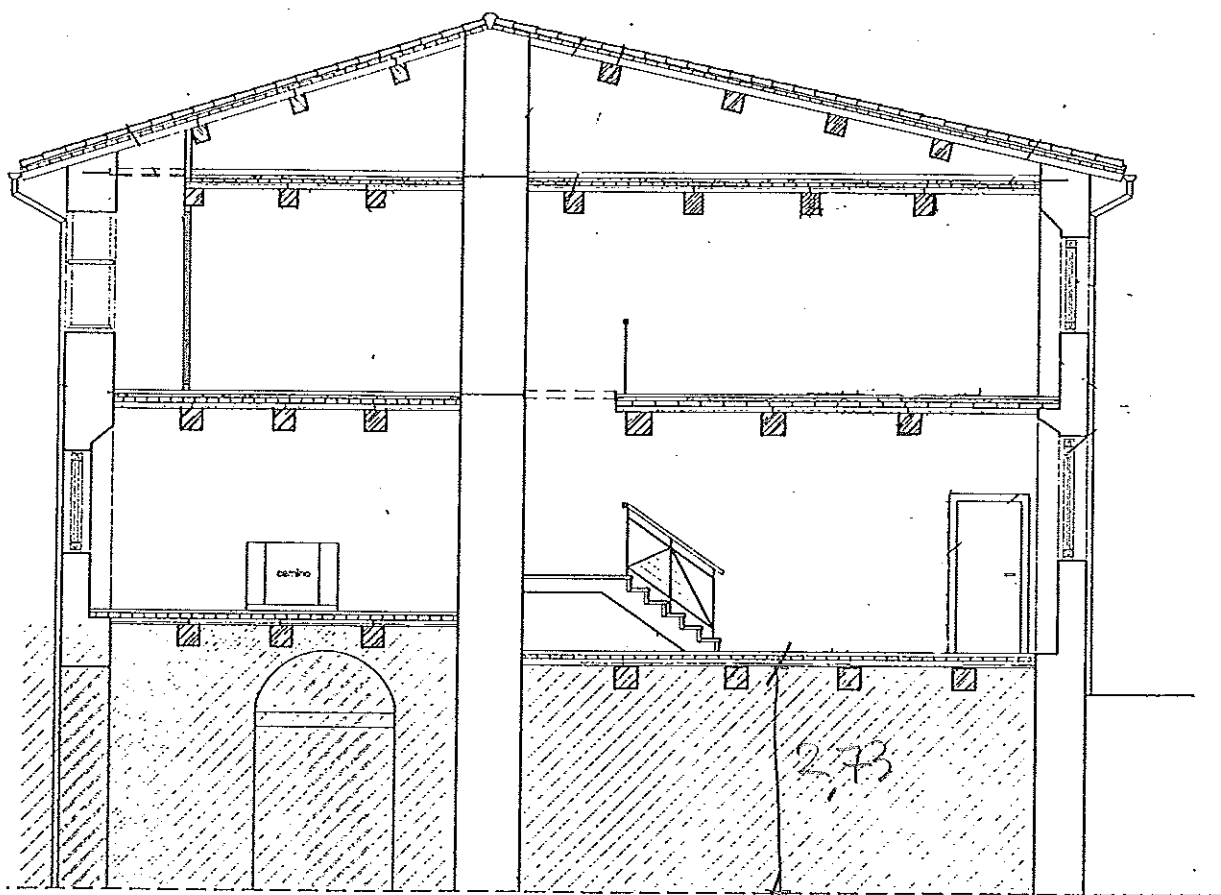
PIANO SECONDO

La struttura presenta lesioni (come riportate nel rilievo allegato) esigue e lievi. Si rileva una lesione passante di una traversa e di un trave, un intellamento di una trave al piano secondo e di lesioni del rivestimento in cartongesso delle pareti del bagno al piano secondo. Non si registrano danni alla struttura portante.

RIVESTIMENTO IN  
CAOTONRESSO

- cod. 0203.010.001  
demolizione pavimenti e rivestimenti  
- cod. 0602.009002  
pavimentazione in ceramica

o di solidi-occi  
parche vetrata  
- cod. 2412.013 eliminazione vuoti  
- cod. 2404.004 demolizione tramezzo
