SCHEDA PER IL RILIEVO SPEDITIVO DEL DANNO SUL PATRIMONIO  
CULTURALE PER EVENTI SISMICI- MANUFATTI VARI

## **Bene: Cimitero di Cerreto**

**Intervento:**  
**Lavori di ripristino e consolidamento dei danni causati dal sisma del 26/09/97 e seguenti**  
**Restauro conservativo con miglioramento sismico.**

Program. interventi urgenti sul patrimonio di edilizia pubblica danneggiato dalla crisi sismica iniziata il 26/09/1997

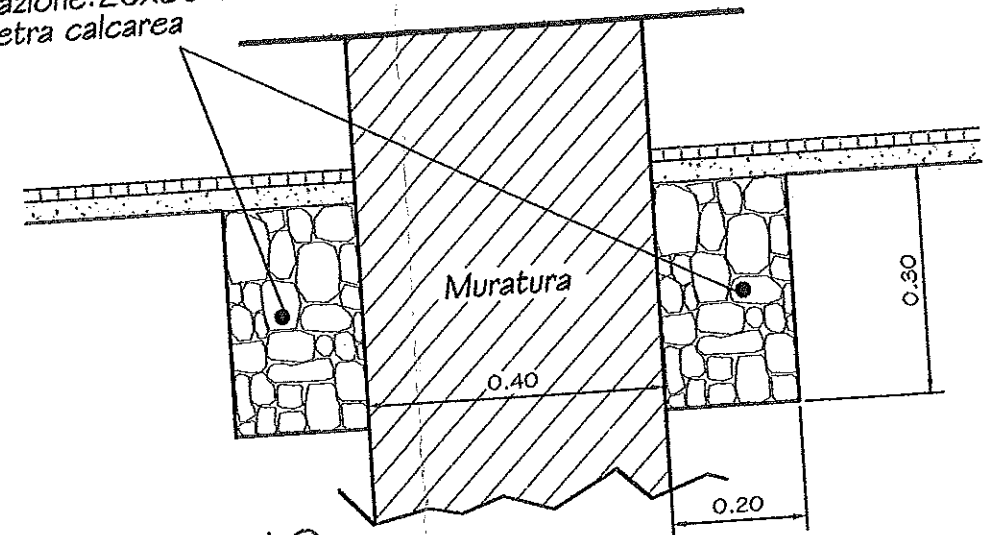
PARTICOLARE CORDOLI DI FONDAZIONE

cordoli di allargamento  
fondazione: 20X30 cm  
in pietra calcarea

INTERVENTI SUL MURO DI CINTA
