RILIEVO SPEDITIVO DEL DANNO SUL PATRIMONIO CULTURALE IN CASO DI CALAMITA' NATURALI

Bene: Cimitero di San Costanzo

Intervento:
Lavori di ripristino e consolidamento dei danni causati dal sisma del 26/09/97 e seguenti
Restauro conservativo con miglioramento sismico.

CIMITERO DI SAN COSTANZO

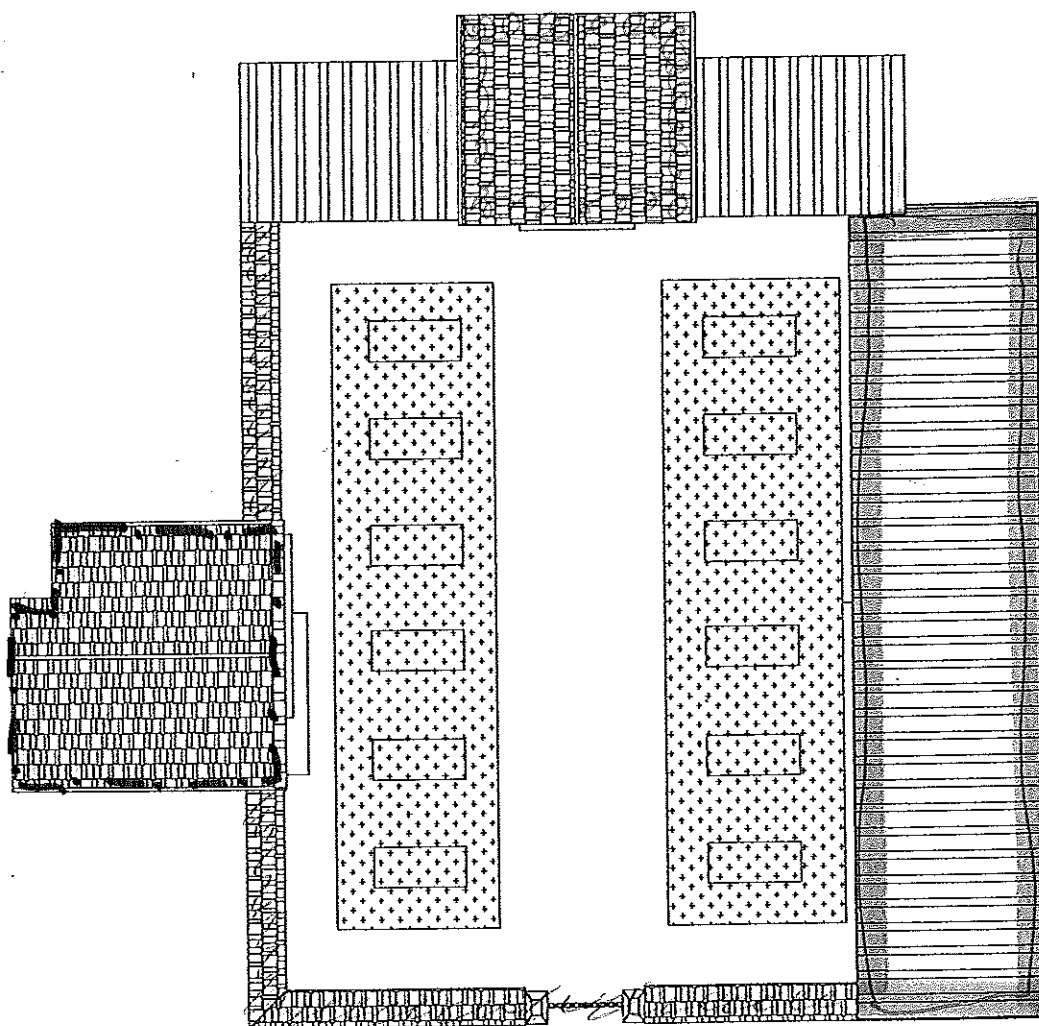
FASI DI COSTRUZIONE

Sono riportati nello schema a seguire (Schema A) in modo grafico le fasi di costruzione nel tempo dell'intero complesso cimiteriale.
