SCHEDA PER IL RILIEVO DEL DANNO AI BENI CULTURALI – CHIESE

Denominazione bene:	CHIESA SAN LORENZO				
Denominazione storica:	CHIESA SAN LORENZO				
Datazione: anno	_____ secolo	epoca	medievale	Ultima trasformazione	2016
Proprietà:	PARROCCHIA DI SAN LORENZO				
Utilizzatore:	PARROCCHIA DI SAN LORENZO

SCHEDE SEGNALAZIONE – SISMA MARCHE-ABRUZZO-LAZIO-UMBRIA 2016

CINEMATISMI DI DANNO

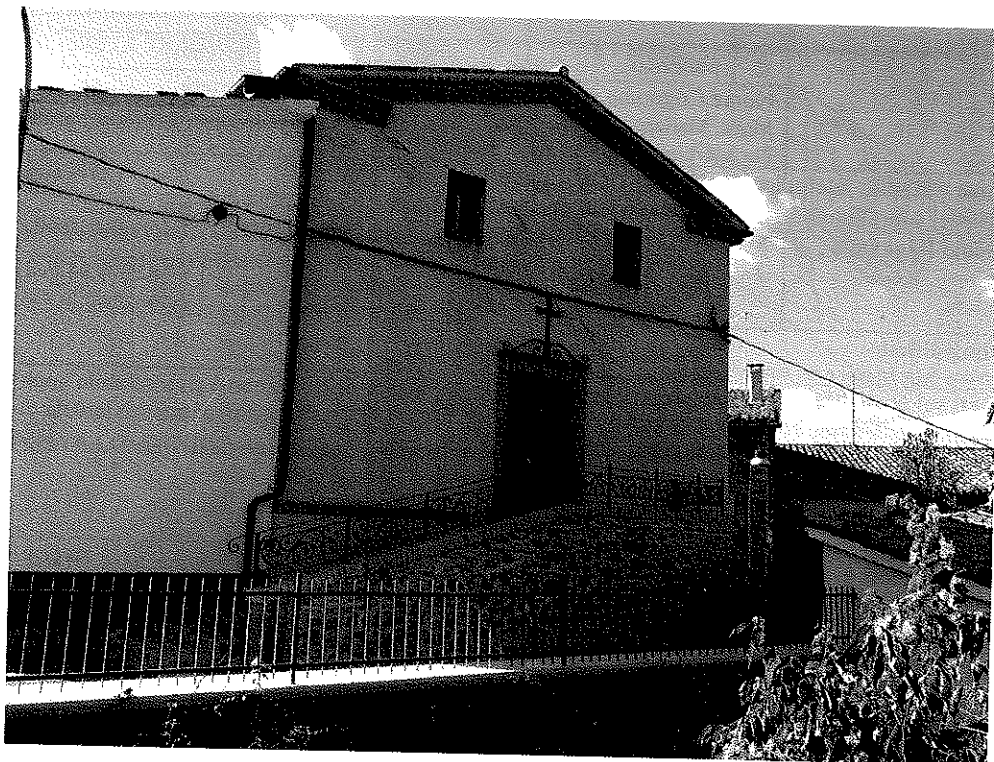
Inserito nel Piano Regionale bb.cc./1999	<input checked="" type="checkbox"/>	n. 1118	Intervento finanziato € 240.500,00	Intervento realizzato € 185.608,84 (non è stato consegnato lo stato finale)	
Tipo di Danno edificio (descrizione sintetica delle lesioni e dei cinematismi)					
Lesioni evidenti sul prospetto principale in corrispondenza delle bucatore, il fenomeno è riscontrabile anche nella controfacciata interna; lesione su arco trionfale; lesioni e piccoli distacchi localizzati su entrambe le vele del campanile.					
Provvedimenti Urgenti bene immobile	<input type="checkbox"/>	Rischio crollo	<input type="checkbox"/>	Non accessibile	<input checked="" type="checkbox"/> Accessibile
(descrizione sintetica di eventuali provvedimenti ritenuti utili)					
Il campanile è stato messo in sicurezza con opera provvisoria dai VV.FF. COA - Emergenza Sisma di Macerata il 15.09.2016					
Beni mobili contenuti nel bene

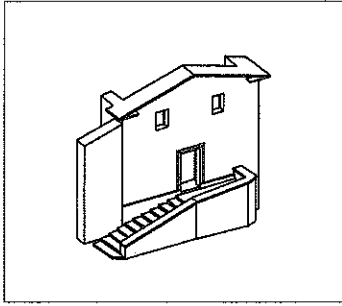
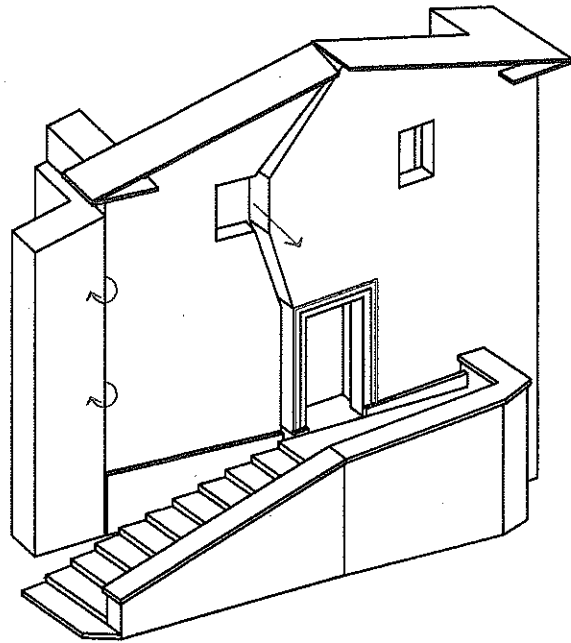
- Parete sud est

MECCANISMO DI DANNO:

- Spostamento fuori dal piano di parete libera in dommità e vincolata su tre lati

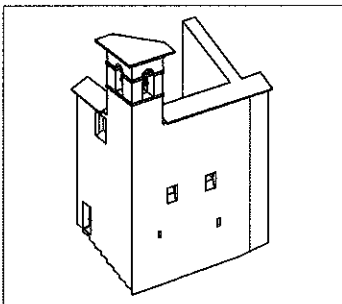
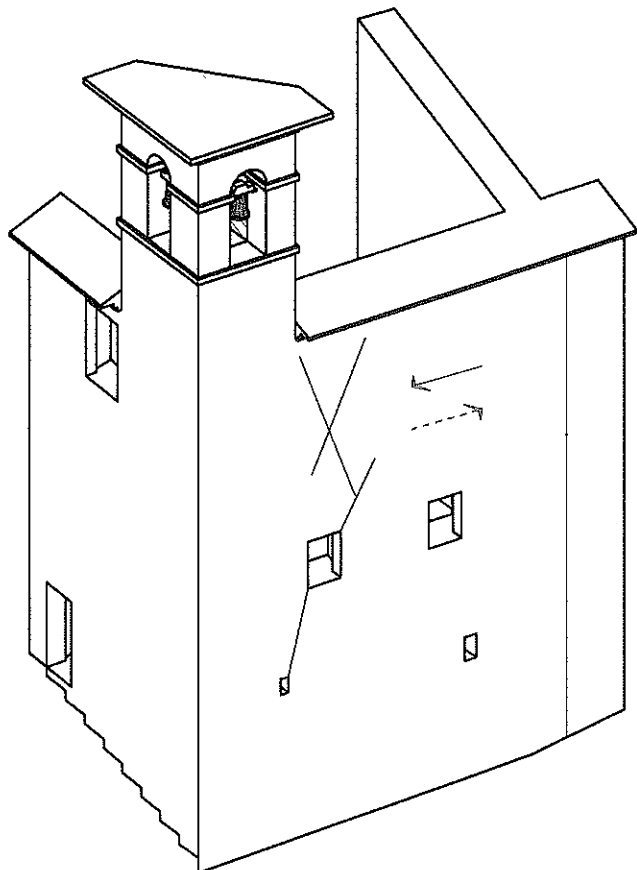
- Parete nord ovest

MECCANISMO DI DANNO:

- Meccanismo di rottura per taglio nel piano
