SISMA  
U.C.C.R. - MARCHE  
SCHEDA 2° LIVELLO  
VALIDATA  
IN DATA 05/05/12  
Arch. B. DE MARTINIS

**SCHEDA PER IL RILIEVO DEL DANNO AI BENI CULTURALI - CHIESE**

MODELLO A - DC

Denominazione bene:	CHIESA ORATORIO - S. MARCO						
Denominazione storica:	CHIESA ORATORIO - S. MARCO						
Datazione: anno	1950	secolo	XIX	epoca	_____	Ultima trasformazione	_____
Proprietà:	COMUNE	_____	_____	_____	_____	_____	_____
Utilizzatore:	COMUNE	_____	_____	_____	_____	_____	_____

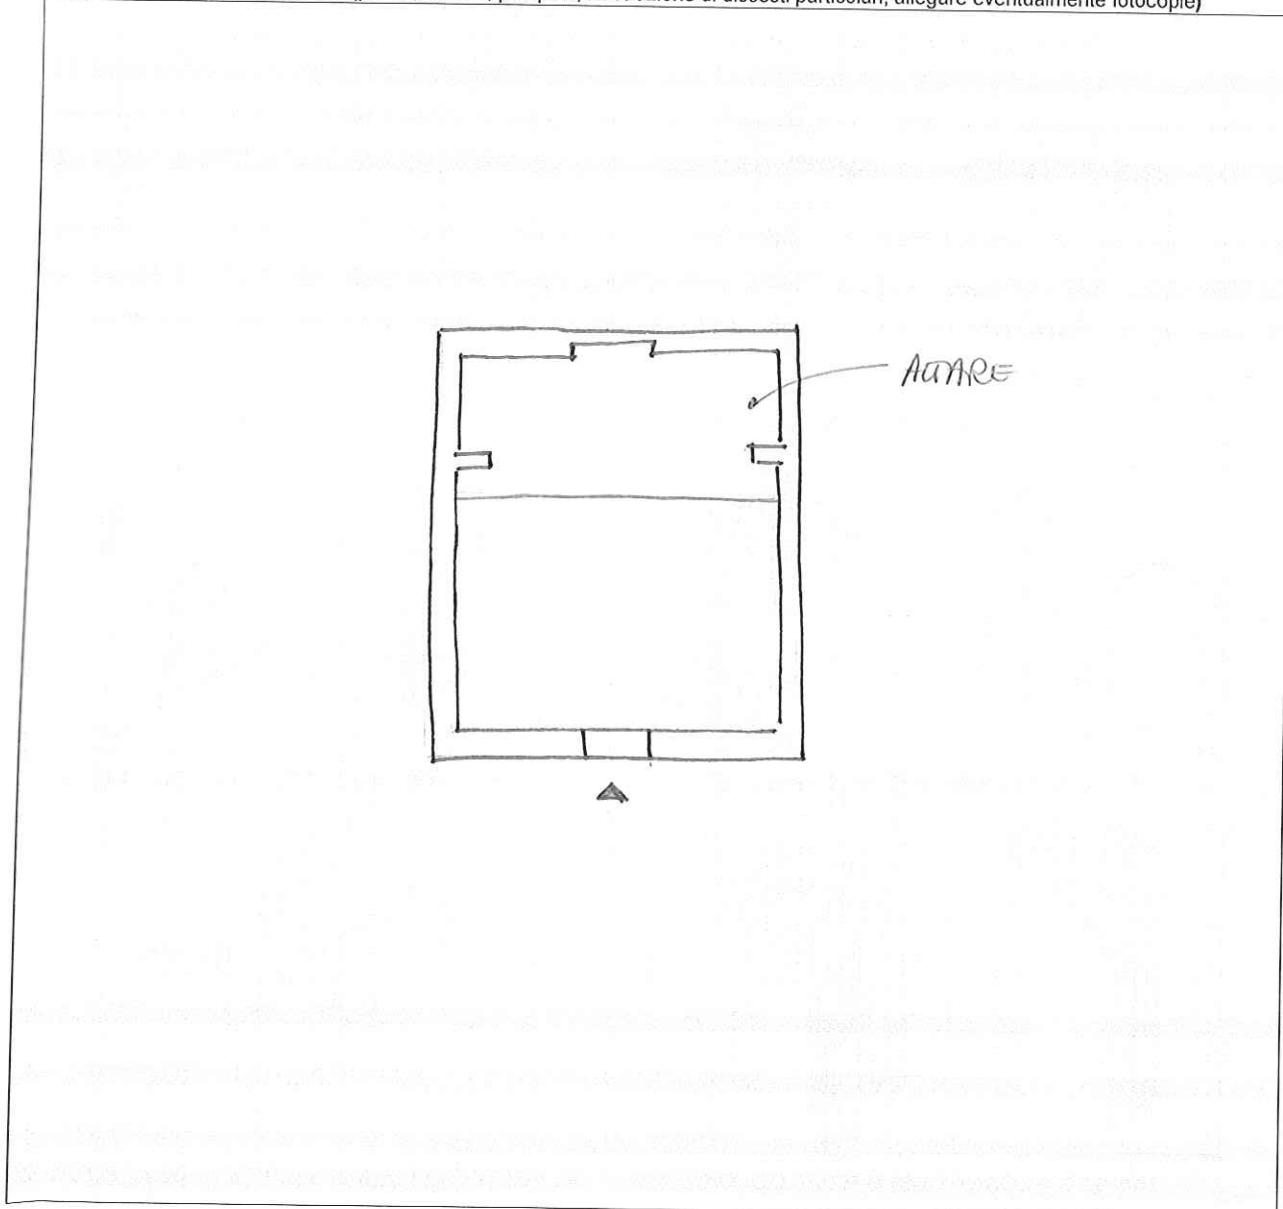
A<sub>25</sub> - ELABORATI GRAFICI (pianche, sezioni, prospetti, illustrazione di dissesti particolari, allegare eventualmente fotocopie)

*Considerato l'evidente stato di degrado in cui versa la struttura, si consiglia un intervento di manutenzione, riferito in particolare allo stato di copertura.*
