RILIEVO SPEDITIVO DEL DANNO SUL PATRIMONIO CULTURALE IN CASO DI CALAMITA' NATURALI

SCHEDA PER IL RILIEVO SPEDITIVO DEL DANNO SUL PATRIMONIO CULTURALE PER EVENTI SISMICI - PALAZZI

Denominazione bene:	PALAZZO DELLA ...				
Denominazione storica:	PALAZZO DELLA ...				
Datazione: anno	1800	secolo	IX	epoca	11111111
Ultima trasformazione	11111111				
Proprietà:	XXXXXXXXXX	☎	XXXXXXXXXX		
Utilizzatore:	XXXXXXXXXX	☎	XXXXXXXXXX

SISMA 1994 C. ITALIA 2016		SQUADRA N. 10 11
Cognome e nome	Qualifica	Ente appartenenza
GABBIANELLI GIAMMARIA	ING	RELUIS - EDUCENTRE
MILANESI RICCARDO	ING	RELUIS - UNIPV
COLOMBO MARIA DILETA	ARCHEOL.	MIBACT SABAP NOLISE

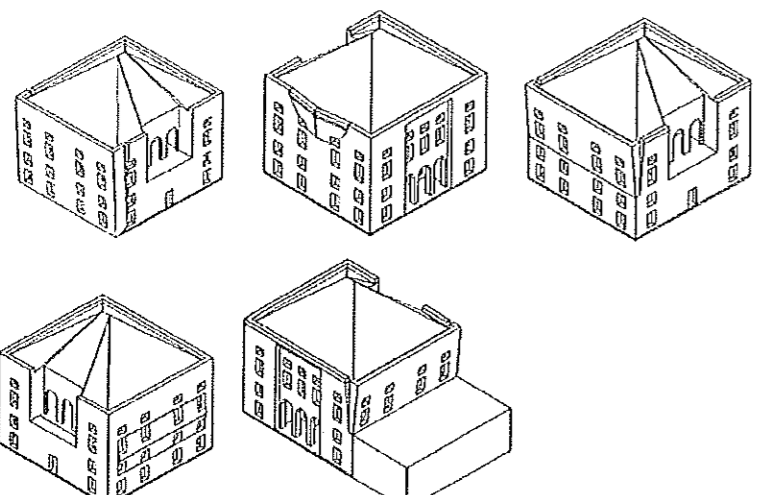
1. DANNEGGIAMENTO DELLE PARETI ESTERNE PER MECCANISMI FUORI PIANO

parete n.	sup. interessata		
	<1/3	1/3 +2/3	>2/3
1	■□□□□	□□□□□	□□□□□
2	■□□□□	□□□□□	□□□□□
3	■□□□□	□□□□□	□□□□□
4	□□□□□	□□□□□	■□□□□
5	□□□□□	□□□□□	■■□□□
6	□□□□□	□□□□□	■■□□□
7	□□□□□	□□□□□	□□□□□
8	□□□□□	□□□□□	□□□□□

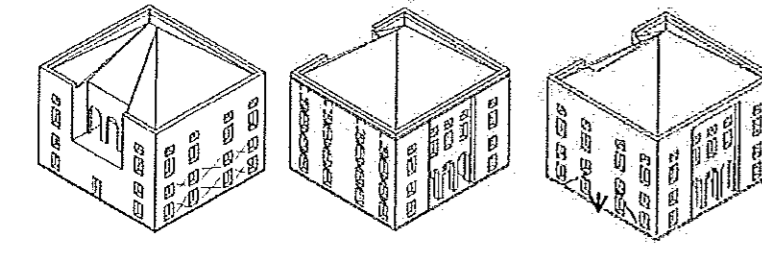
2. DANNEGGIAMENTO DELLE PARETI ESTERNE PER MECCANISMI NEL PIANO

parete n.	sup. interessata		
	<1/3	1/3 +2/3	>2/3
1	■□□□□	□□□□□	■■□□□
2	■□□□□	□□□□□	□□□□□
3	■□□□□	□□□□□	□□□□□
4	□□□□□	□□□□□	■■□□□
5	□□□□□	□□□□□	■■□□□
6	□□□□□	□□□□□	■■□□□
7	□□□□□	□□□□□	□□□□□
8	□□□□□	□□□□□	□□□□□

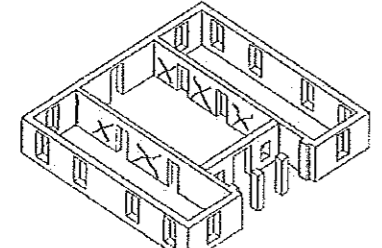
4 - DANNEGGIAMENTO DELLE PARETI INTERNE

entità del danno ■■■□□
 superficie interessata <1/3
 tra 1/3 e 2/3
 >2/3

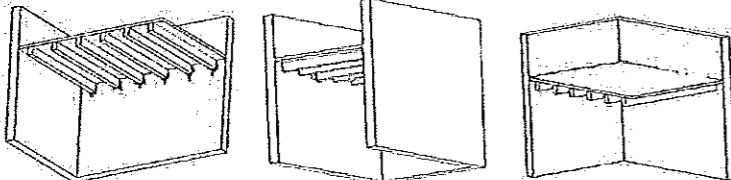
<p><input type="checkbox"/> elemento non rilevabile</p> <p>entità del danno <input checked="" type="checkbox"/><input checked="" type="checkbox"/><input type="checkbox"/><input type="checkbox"/><input type="checkbox"/></p> <p>superficie dei solai interessata <input type="checkbox"/> <1/3 <input checked="" type="checkbox"/> tra 1/3 e 2/3 <input type="checkbox"/> >2/3</p>

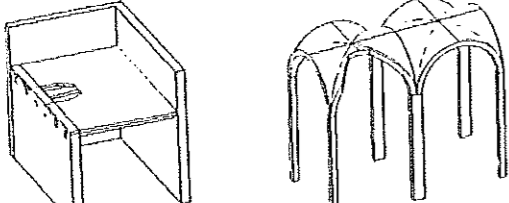
<p>8 - COLLASSI LOCALI DELL'IMPALCATO O DELLA VOLTA</p>

<p><input type="checkbox"/> elemento non rilevabile</p> <p>entità del danno <input checked="" type="checkbox"/><input checked="" type="checkbox"/><input type="checkbox"/><input type="checkbox"/><input type="checkbox"/></p> <p>superficie interessata <input checked="" type="checkbox"/> <1/3 <input type="checkbox"/> tra 1/3 e 2/3 <input type="checkbox"/> >2/3</p>
<p>9 - DANNO ALLE VOLTE INTERNE</p>

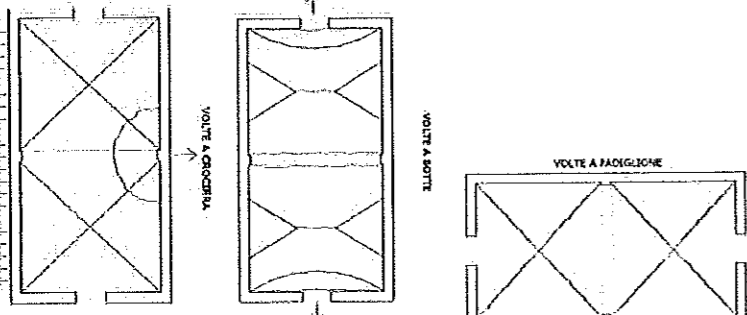
<p><input type="checkbox"/> elemento non rilevabile</p> <p>entità del danno <input checked="" type="checkbox"/><input type="checkbox"/><input type="checkbox"/><input type="checkbox"/><input type="checkbox"/></p> <p>superficie interessata <input type="checkbox"/> <1/3 <input checked="" type="checkbox"/> tra 1/3 e 2/3 <input type="checkbox"/> >2/3</p>
<p>10 - DANNO ALLE SCALE</p>

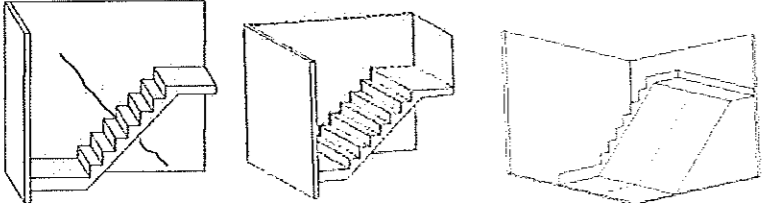
<p><input type="checkbox"/> elemento non rilevabile</p> <p>entità del danno <input checked="" type="checkbox"/><input checked="" type="checkbox"/><input checked="" type="checkbox"/><input type="checkbox"/><input type="checkbox"/></p> <p>superficie di vani scale interessata <input type="checkbox"/> <1/3 <input type="checkbox"/> tra 1/3 e 2/3 <input checked="" type="checkbox"/> >2/3</p> <p>numero di vani scale....2.....</p>
