Presidenza del Consiglio dei Ministri  
DIPARTIMENTO DELLA PROTEZIONE CIVILE

### SCHEDA PER IL RILIEVO DEL DANNO AI BENI CULTURALI - CHIESE

Regione MARCHE	Codice Istat comune	Indirizzo
Provincia MACERATA		1 <input type="radio"/> via
Comune CASTELRAIMONDO		2 <input type="radio"/> corso
Località CASTEL SANTA MARIA		3 <input type="radio"/> vicolo
		4 <input type="radio"/> piazza
		5 <input type="radio"/> località num. civico
Sezione censuaria	N° complesso o aggregato	N° edificio
Foglio 12	Data	Particelle A
		Sub.

Denominazione bene:	CAMERA MORITURIANA CIMITERO		
Denominazione storica:	CASTEL SANTA MARIA		
Datazione: anno	secolo	epoca	Ultima trasformazione
Proprietà:	COMUNE DI CASTELRAIMO	☎	3398872987
Utilizzatore:	UNSO	☎

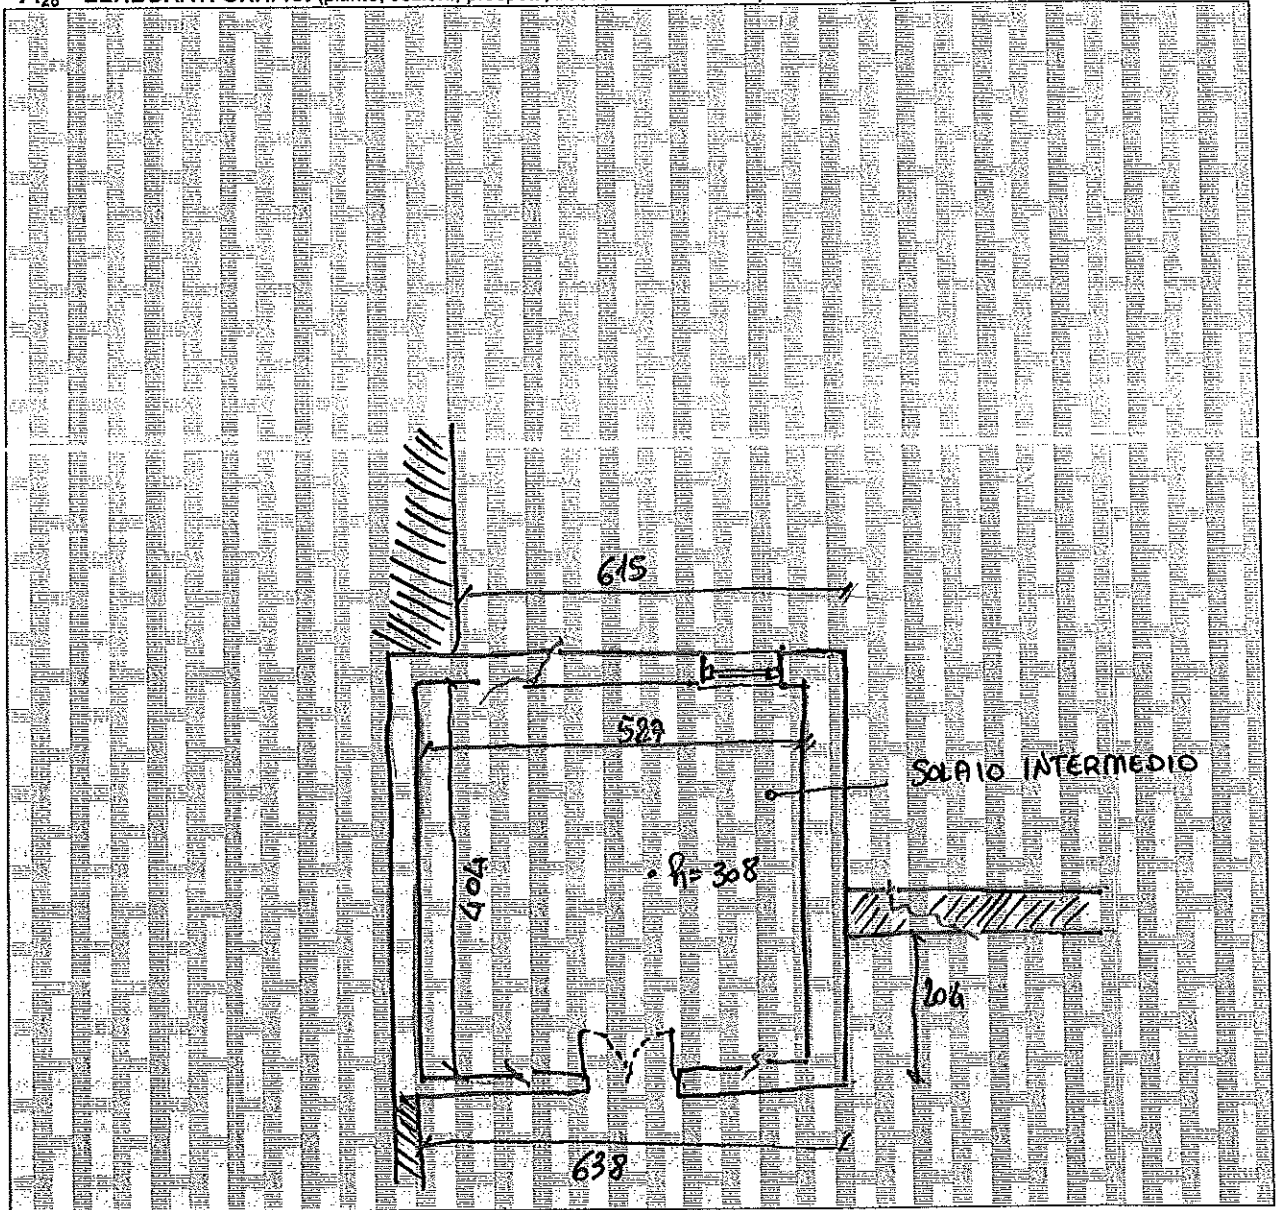
**A<sub>26</sub> - ELABORATI GRAFICI** (pianze, sezioni, prospetti, illustrazione di dissesti particolari, allegare eventualmente fotocopie)

LA CAMERA MORTUARIA NON PRESENTA UN QUADRO FESSORATIVO SIGNIFICATIVO.
