RILIEVO SPEDITIVO DEL DANNO SUL PATRIMONIO CULTURALE IN CASO DI CALAMITA' NATURALI

**SCHEDA PER IL RILIEVO SPEDITIVO DEL DANNO SUL PATRIMONIO
CULTURALE PER EVENTI SISMICI- MANUFATTI VARI**

Denominazione bene:	<u>PONTE</u>				
Denominazione storica:	<u></u>				
Datazione: anno <u>1111</u> secolo <u>11</u> epoca <u>1111111111111111</u> Ultima trasformazione <u>1111111111111111</u>					
Proprietà:	<u>CIVICHE DI PROPRIETÀ PIAZZA DELLA LIBERTÀ</u>				
Utilizzatore:	<u></u>

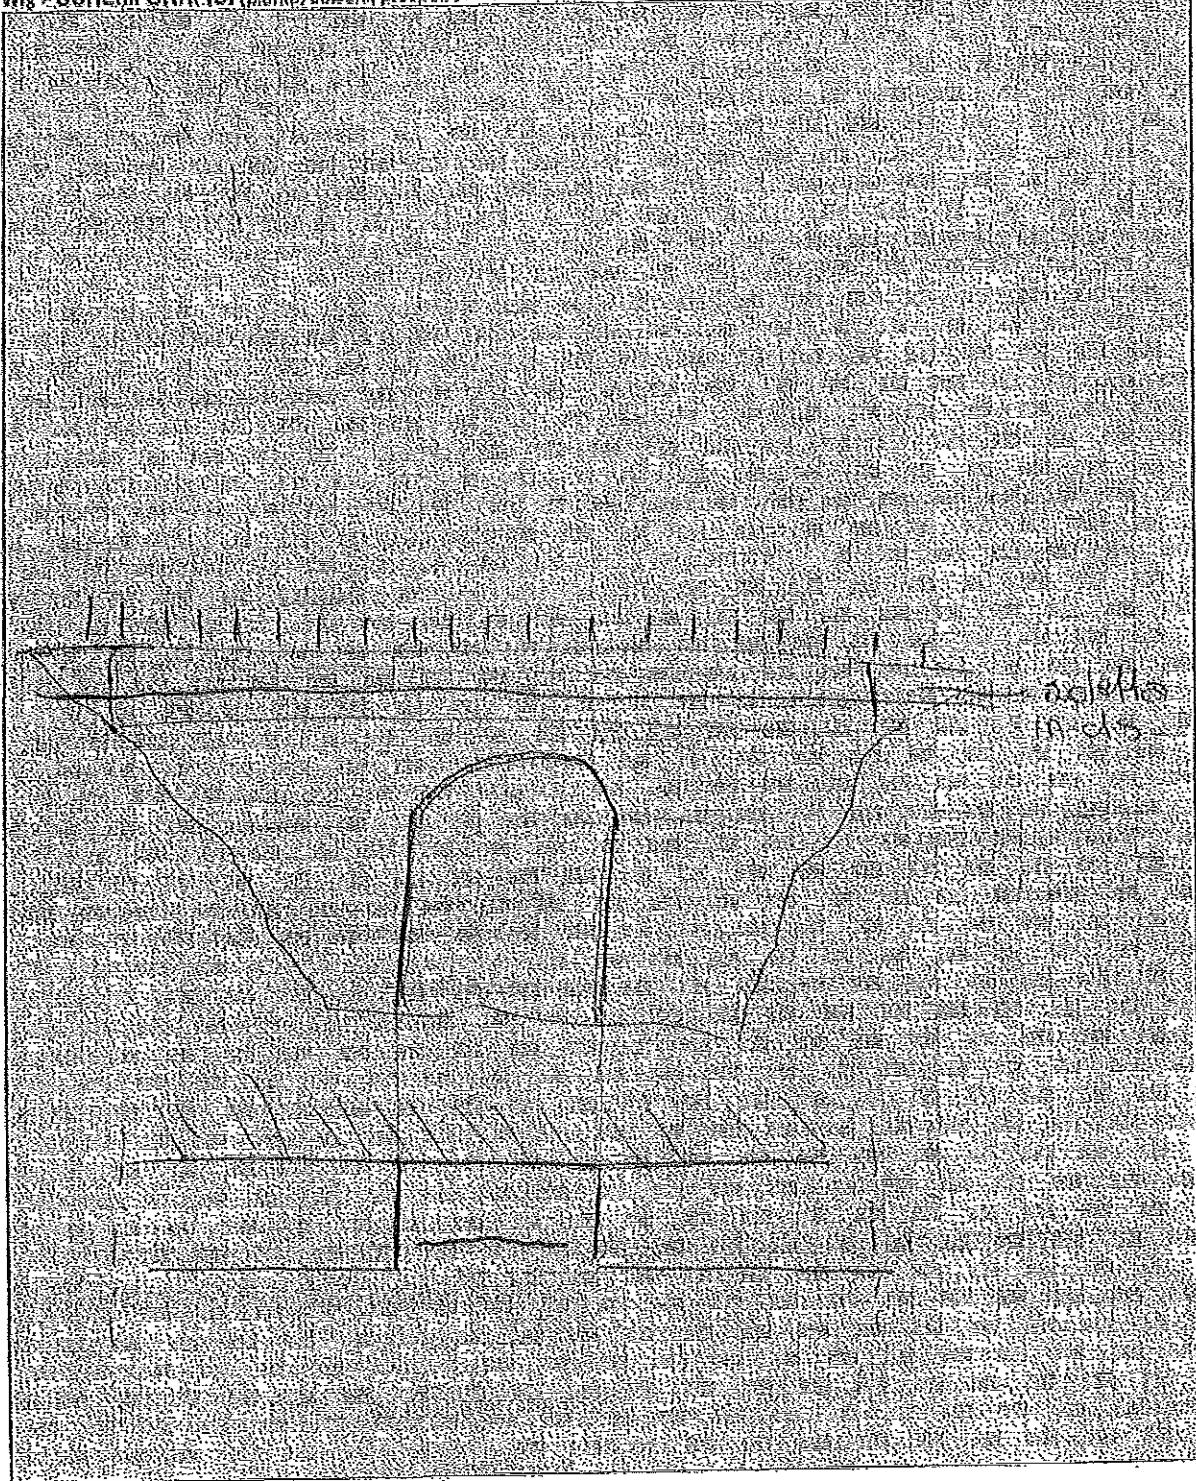
M₈ - SCHEMI GRAFICI (piante, sezioni, prospetti, illustrazione di dissesti particolari, allegare eventualmente fotocopie)

danno: ...LESIONI ORIZZONTALI...

M₁₄ - DESCRIZIONE DEI DANNI ALL'APPARATO DECORATIVO E ALLE OPERE D'ARTE (EVENTUALE)M_{14.1} - Descrizione apparato decorativo o opera d'arteM_{14.2} - Descrizione danno**M₁₅ - NOTE****MANOVA IN CORSO (ROTTURA DEL SISTEMA FORNARIO)****M₁₆ - DOCUMENTAZIONE ALLEGATA** SI NO **M₁₇ - SQUADRA CHE HA ESEGUITO IL RILIEVO**

PROVVEDIMENTI		INDICAZIONI QUANTITATIVE			
1	Revisione manto di copertura	superficie:	<input type="checkbox"/> <1/3	<input type="checkbox"/> tra 1/3 e 2/3	<input type="checkbox"/> >2/3
2	Copertura provvisoria	superficie:	<input checked="" type="checkbox"/> <1/3	<input type="checkbox"/> tra 1/3 e 2/3	<input type="checkbox"/> >2/3
3	Puntellamenti		<input type="checkbox"/> pareti esterne	<input type="checkbox"/> pareti interne	<input type="checkbox"/> orizzontamenti
4	Rimozione della riaccerba		<input type="checkbox"/> zona esterna	<input type="checkbox"/> zona interna	
5	Trasferimenti/recinzioni/protezioni	numero di lati interessati			
6	Consolidamenti focalizzati	numero di consolidamenti			
7	Messa in opera di cerchiature		<input type="checkbox"/> pareti esterne	<input type="checkbox"/> elementi agganciati/svezzati	<input type="checkbox"/> colonne
7	Messa in opera di tiranti		<input type="checkbox"/>	<input type="checkbox"/>
