EMERGENZA POST-SISMA

**SCHEDA PER IL RILIEVO DEL DANNO AI BENI CULTURALI - CHIESE**

Denominazione bene:	CHIESA DI SAN GIUSEPPE						
Denominazione storica:	CHIESA DI SAN GIUSEPPE						
Datazione: anno		secolo		epoca		Ultima trasformazione	
Proprietà:	PARROCCHIA						
Utilizzatore:	PARROCCHIA						3131513411084

**SCHEDA SEGNALAZIONE – SISMA MARCHE-ABRUZZO-LAZIO-UMBRIA 2016**

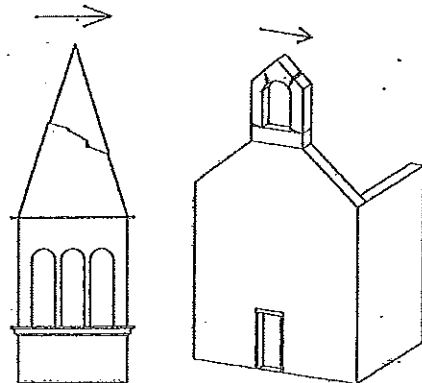
26 - AGGETTI (VELA, GUGLIE, PINNACOLI, STATUE)

danno	EVIDENZA DI ROTAZIONI PERMANENTI O SCORRIMENTO - LESIONI	<input checked="" type="checkbox"/> <input checked="" type="checkbox"/> <input checked="" type="checkbox"/> <input checked="" type="checkbox"/> <input type="checkbox"/>
27	TORRE CAMPANARIA	<input type="checkbox"/>
danno	LESIONI VICINO ALLO STACCO DAL CORPO DELLA CHIESA - LESIONI A TAGLIO O SCORRIMENTO - LESIONI VERTICALI O ARCUATE (ESPULSIONE DI UNO O PIÙ ANGOLI)	<input type="checkbox"/> <input type="checkbox"/> <input type="checkbox"/> <input type="checkbox"/> <input type="checkbox"/>
28	CELLA CAMPANARIA	<input type="checkbox"/>
danno	LESIONI NEGLI ARCHI - ROTAZIONI O SCORRIMENTI DEI PIEDRITTI	<input type="checkbox"/> <input type="checkbox"/> <input type="checkbox"/> <input type="checkbox"/> <input type="checkbox"/>

Movimento rilevante del manto di copertura. Crollo della cappella absidale su strada retrostante. Vela campanaria gravemente danneggiata, rischio crollo. Consigliata rimozione e messa in sicurezza.

Vela campanaria fortemente lesionata e sconnessa ai pilastri e all'arco: rischio crollo; prospetto nord lesionato soprattutto in prossimità delle bucatore; prospetto ovest parzialmente crollato in sommità; riscontrati movimenti degli elementi di copertura: possibile rischio infiltrazioni da acque meteoriche. Non è stato possibile accedere.						
Provvedimenti Urgenti bene immobile	<input checked="" type="checkbox"/>	Rischio crollo Vela campanaria	<input checked="" type="checkbox"/>	Non accessibile	<input type="checkbox"/>	Accessibile
(descrizione sintetica di eventuali provvedimenti ritenuti utili)						
<b>Beni mobili contenuti nel bene</b>						
Presenza Beni storico-artistici	<input type="checkbox"/>	Sì		<input type="checkbox"/>	No	
Presenza Beni Archivistici	<input type="checkbox"/>	Sì		<input checked="" type="checkbox"/>	No	
Presenza Beni Archeologici	<input type="checkbox"/>	Sì		<input checked="" type="checkbox"/>	No
