CITTA' DI MARTINENGO
PROVINCIA DI BERGAMO

LAVORI DI RIQUALIFICAZIONE
TETTO PRESSO IL CHIOSTRO
DELLE CLARISSE IN VIA ALLEGRENI

PROGETTO ESECUTIVO

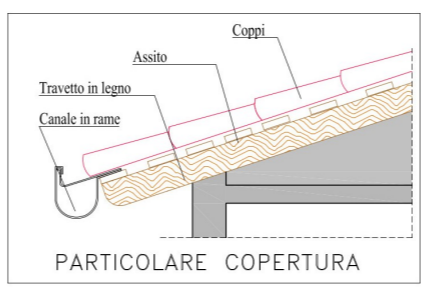
<p>1 STATO DI FATTO</p> <p>MANTO DI COPERTURA</p> <p>ANALISI DEL DEGRADO</p> <ul style="list-style-type: none"> (1) Manto di copertura in legno; (2) Alcuni coppi sono mancanti o rotti; (3) Coppi di tipo antico; (4) Presenza di depositi di sporcizia, vegetazione e muschi; <p>INTERVENTI DI PROGETTO:</p> <ul style="list-style-type: none"> (1) Ricorritura e pulizia generale del manto di copertura; (2) Sostituzione dei coppi rotti; (3) Installazione punti di ancoraggio per sistemi anticaduta di TIPO A; 	<p>2 STATO DI FATTO</p> <p>LATTONERIE</p> <p>ANALISI DEL DEGRADO</p> <ul style="list-style-type: none"> (1) Canali in rame e converse sono in rame, mentre le scossaline in lamiera; (2) Presenza di sporco all'interno dei canali; (3) Scossaline e converse danneggiate e distaccate dal supporto; <p>INTERVENTI DI PROGETTO</p> <ul style="list-style-type: none"> (1) Pulizia generale delle lattonerie (canali, giunti, converse, scossaline, compluvi); (2) Sigillatura e revisione di canali, converse e scossaline esistenti; 	<p>3 STATO DI FATTO</p> <p>STRUTTURA LIGNEA</p> <p>ANALISI DEL DEGRADO</p> <ul style="list-style-type: none"> (1) La struttura principale e secondaria è in legno; i travetti sono a sezione rettangolare; gli elementi che compongono l'assito sono distanziati l'uno dall'altro di circa 15cm; (2) Presenza di polvere e sporcizia; (3) Presenza di macchie ed escrementi animali; <p>INTERVENTI DI PROGETTO</p> <ul style="list-style-type: none"> (1) INTERVENTI SULLE STRUTTURE LIGNEE (2) Le strutture lignee subiranno un intervento di pulizia generale; in caso di elementi ammalorati si valuterà se procedere alla loro sostituzione.
