MINISTERO PER I BENI CULTURALI E AMBIENTALI DIREZ. GEN. DELLE ANTICHITA' E BELLE ARTI	REGIONE	N.	
CODICI	01/0 001 5732	ITA:	SOPRINT. BENI AMBIENT. ED ARCHIT. TORINO	66	PIEMONTE	
PROVINCIA E COMUNE: VC - Crescentino LUOGO: Via Francesco Bena OGGETTO: Chiesa della Resurrezione (Cimitero vecchio) CATASTO: Fg. 41 lett. B CRONOLOGIA: XVIII sec. (1707; 1763; 1777; 1797) AUTORE: Ignoto DEST. ORIGINARIA: Chiesa USO ATTUALE: Nessuna PROPRIETA': Ente ecclesiastico VINCOLI LEGGI DI TUTELA: Ex art. 41 legge 1/6/1939 n.1089 P.R.G. E ALTRI: Zona A; P.di F. adottato nel 1970			DESCRIZIONE: <small>(5605237) Roma, 1975 - Ist. Poligr. Stato - S. (c. 400.000)</small>  La chiesa, chiaramente frutto di un'architettura provinciale in cui col razionalismo settecentesco coesistono attardamenti barocchi, ha una pianta a croce greca con predominanza dello spazio centrale e della navata principale rispetto al transetto.  Attualmente è priva di arredi. L'altare maggiore era collocato a ridosso della parete piana concludente la navata principale. (rf.all.3). Sulle pareti che delimitano lo spazio ai lati dell'altare maggiore si trovano le aperture di accesso alle due cantorie sopraelevate su assito chiuse da ba

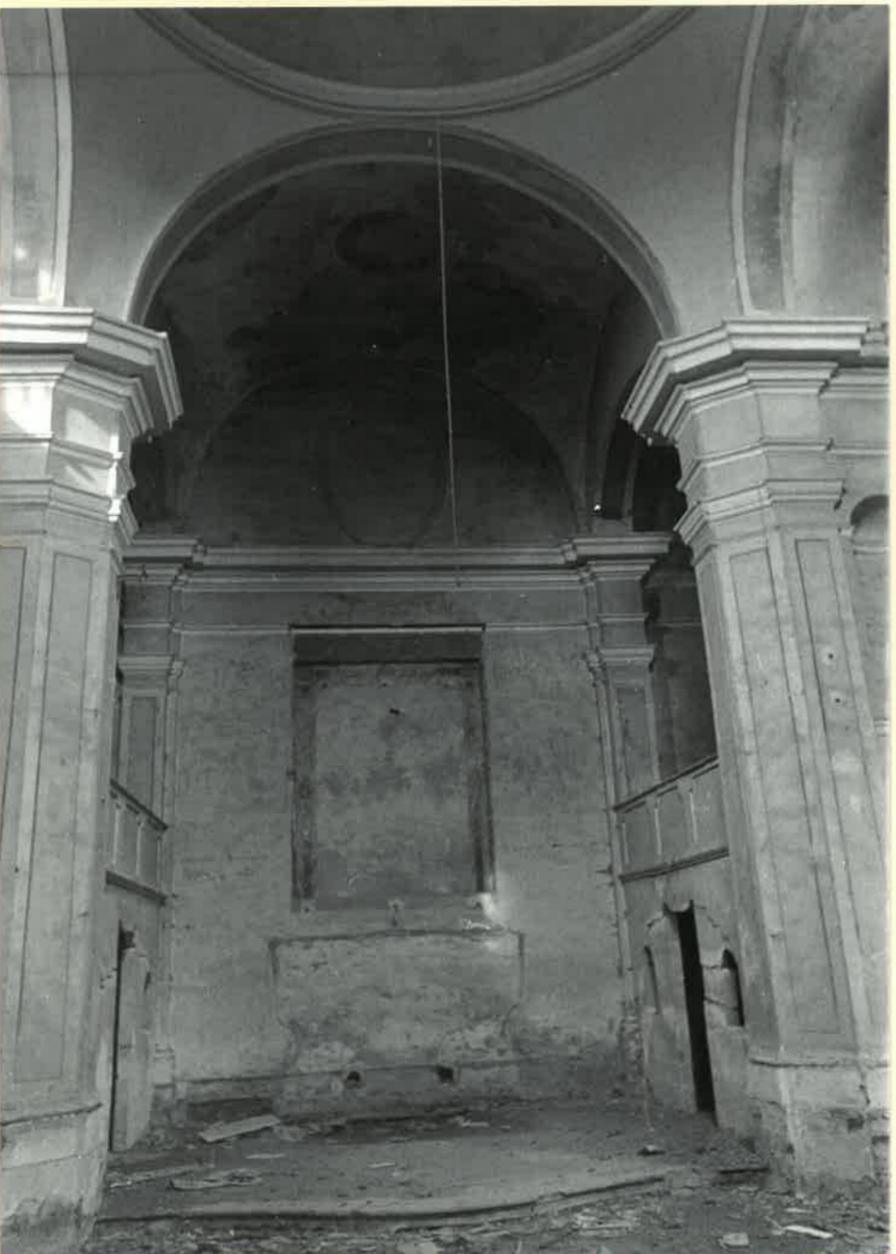
<b>MINISTERO PER I BENI CULTURALI E AMBIENTALI</b> DIREZ. GEN. DELLE ANTICHITA' E BELLE ARTI	REGIONE
	01/00015732	ITA:	SOPRINT. BENI AMBIENT. ED ARCHIT. TORINO	PIEMONTE
	ALLEGATO N. 3			
	Particolare del fondo della navata principale			
	(5605238) Roma, 1975 - Ist. Poligr. Stato - S. (c. 400.000)

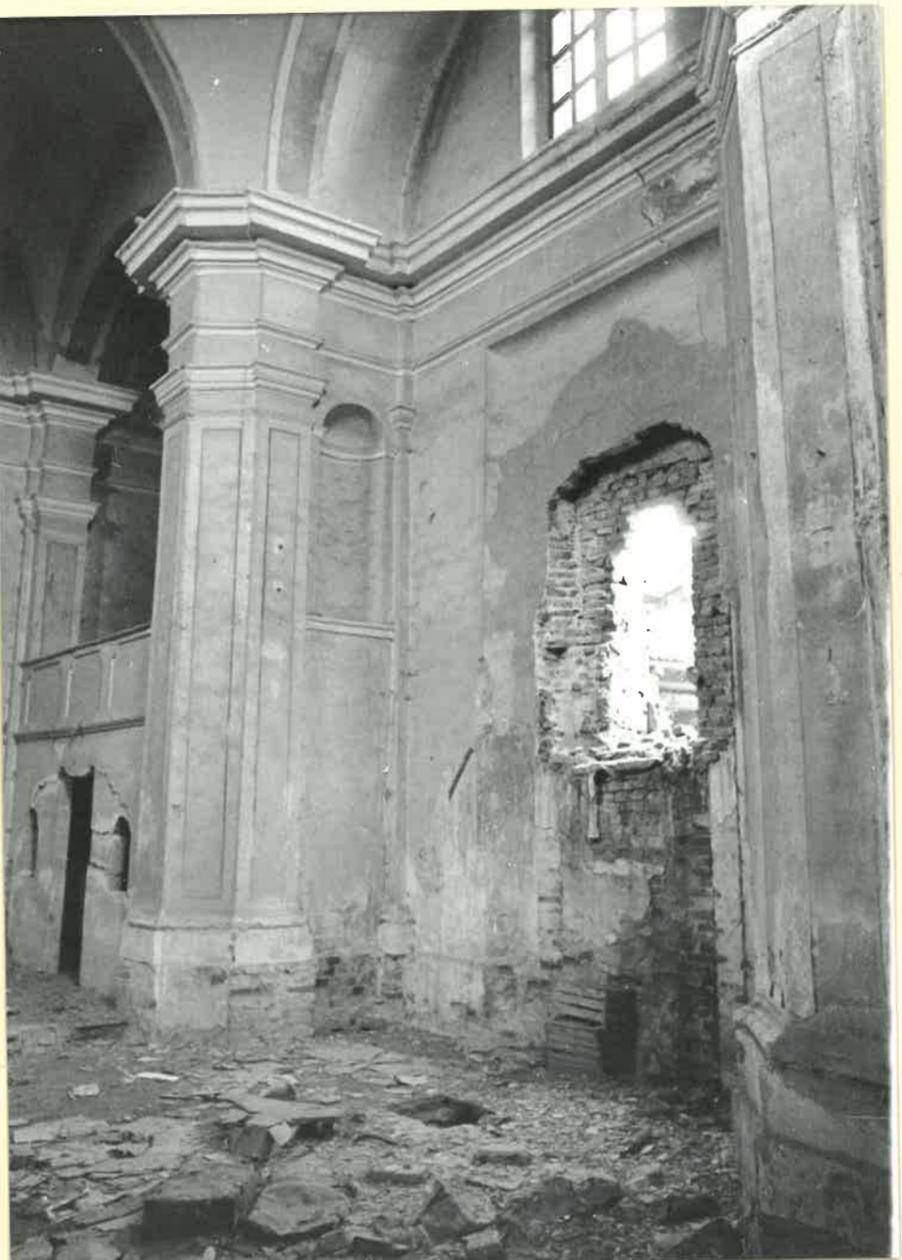
<b>MINISTERO PER I BENI CULTURALI E AMBIENTALI</b> DIREZ. GEN. DELLE ANTICHITA' E BELLE ARTI	REGIONE
	01/00015732	ITA:	SOPRINT. BENI AMBIENT. ED ARCHIT. TORINO	PIEMONTE
	ALLEGATO N. 4			
	Particolare del transetto			
	(5605238) Roma, 1975 - Ist. Poligr. Stato - S. (c. 400.000)

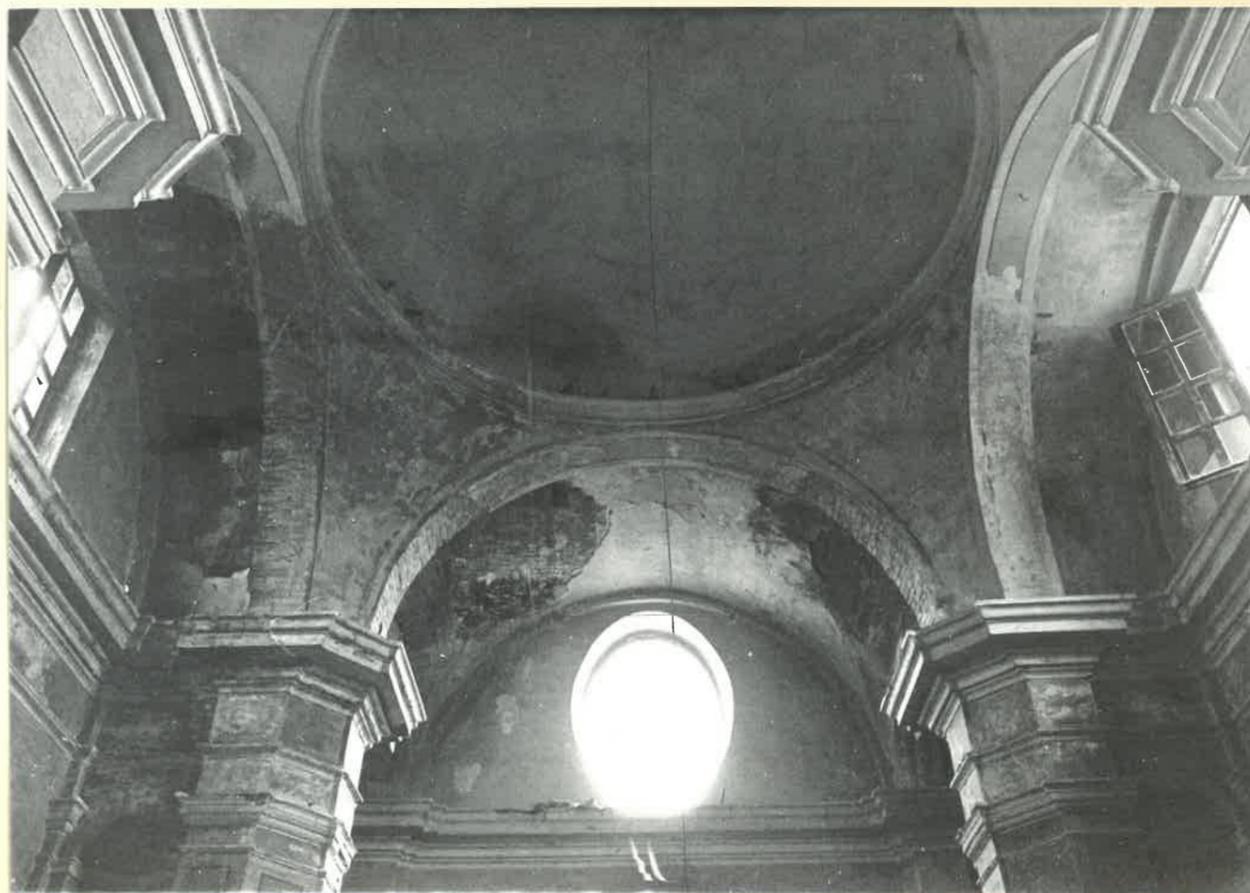
MINISTERO PER I BENI CULTURALI E AMBIENTALI DIREZ. GEN. DELLE ANTICHITA' E BELLE ARTI	REGIONE	N.
	01/0 001 5732	ITA:	SOPRINT. BENI AMBIENT. ED ARCHIT. TORINO	PIEMONTE	
	ALLEGATO N. 5		Particolare della cupola e delle volte

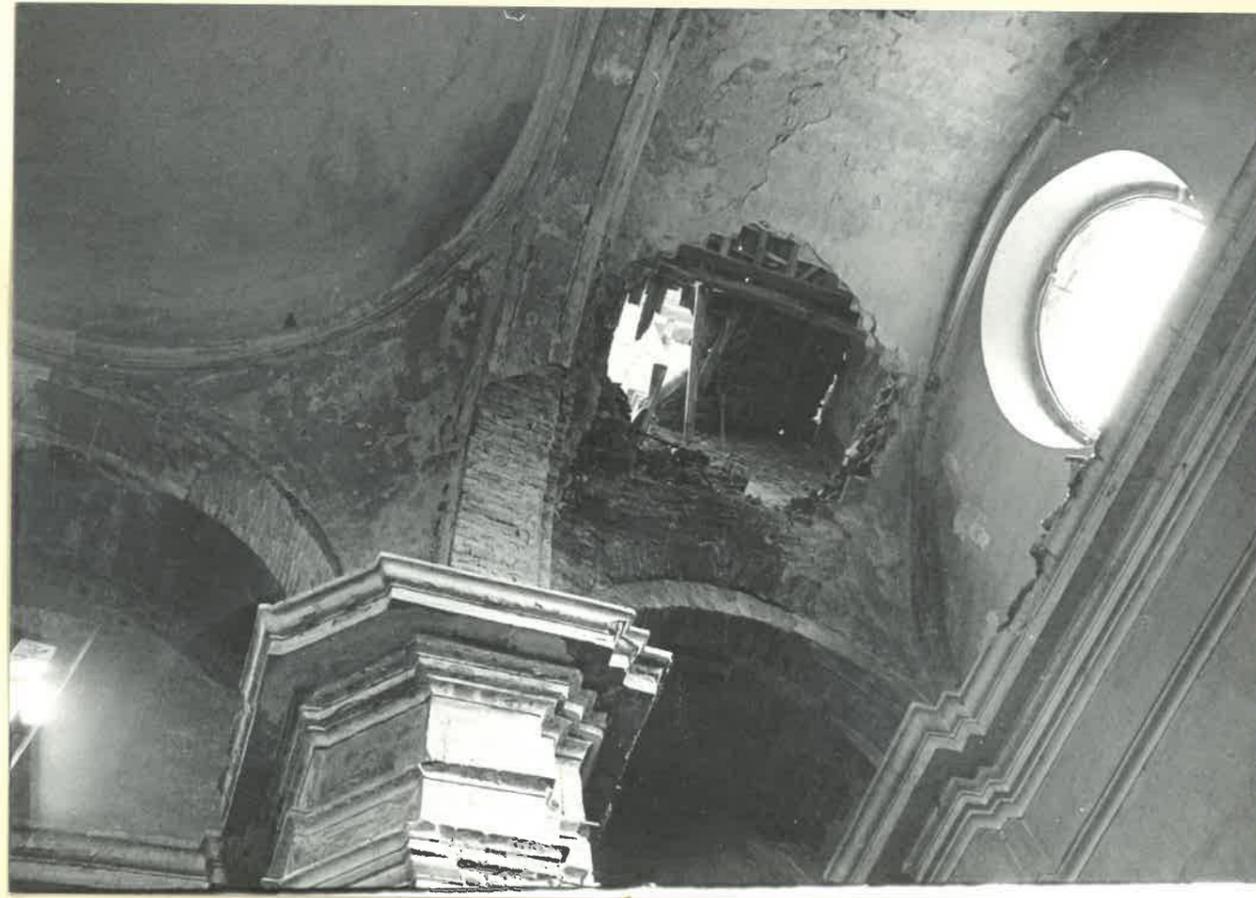
MINISTERO PER I BENI CULTURALI E AMBIENTALI DIREZ. GEN. DELLE ANTICHITA' E BELLE ARTI	REGIONE	N.
	01/0 001 5732	ITA:	SOPRINT. BENI AMBIENT. ED ARCHIT. TORINO	PIEMONTE	
	ALLEGATO N. 6		Particolare dello sfondamento del tetto e del crollo della volta

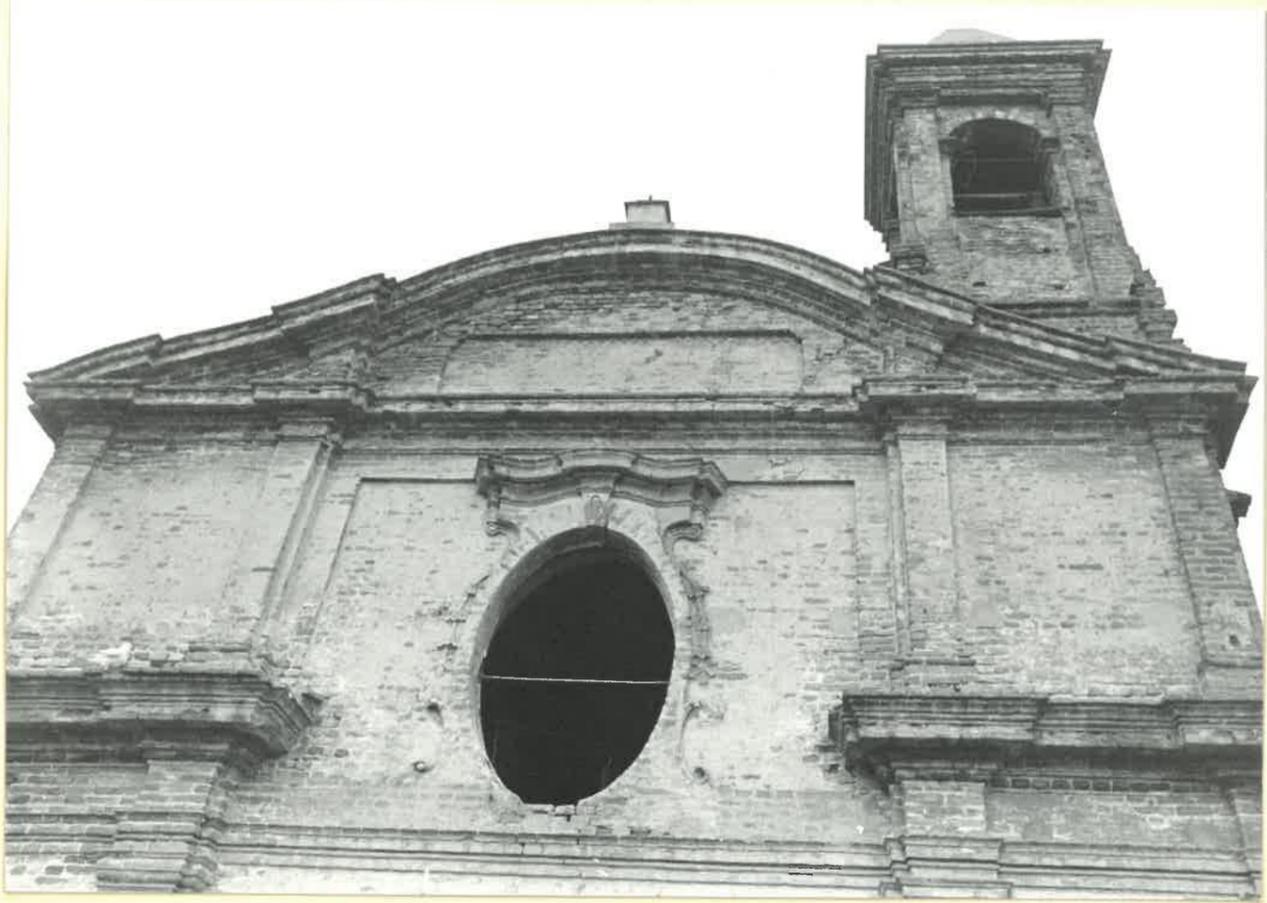
A due terzi dell'altezza totale della facciata le lesene sono intersecate da due semicornicioni fortemente aggettanti, i quali traversano i due settori laterali minori. La facciata è chiusa in alto da un fastigio curvilineo a cornici mistilinee; al di sotto di esso, in linea con il portale, si apre un oculo ellittico sormontato da una moda natura mistilinea. Il portale è ad arco ribassato, leggermente strombato e sormontato da un architrave concavo a cornice mistilinea: l'architrave è sorretto da due piccole lesene con capitello ornato da due teste di putto. Nei due settori laterali, a metà altezza, si aprono due nicchie probabilmente occupate in origine da statue di santi. (rf.all. 7;8).

MINISTERO PER I BENI CULTURALI E AMBIENTALI DIREZ. GEN. DELLE ANTICHITA' E BELLE ARTI	REGIONE	N.
	01/00015732	ITA:	SOPRINT. BENI AMBIENT. ED ARCHITT. TORINO	PIEMONTE	
	ALLEGATO N. 7		Particolare della parte superiore della facciata

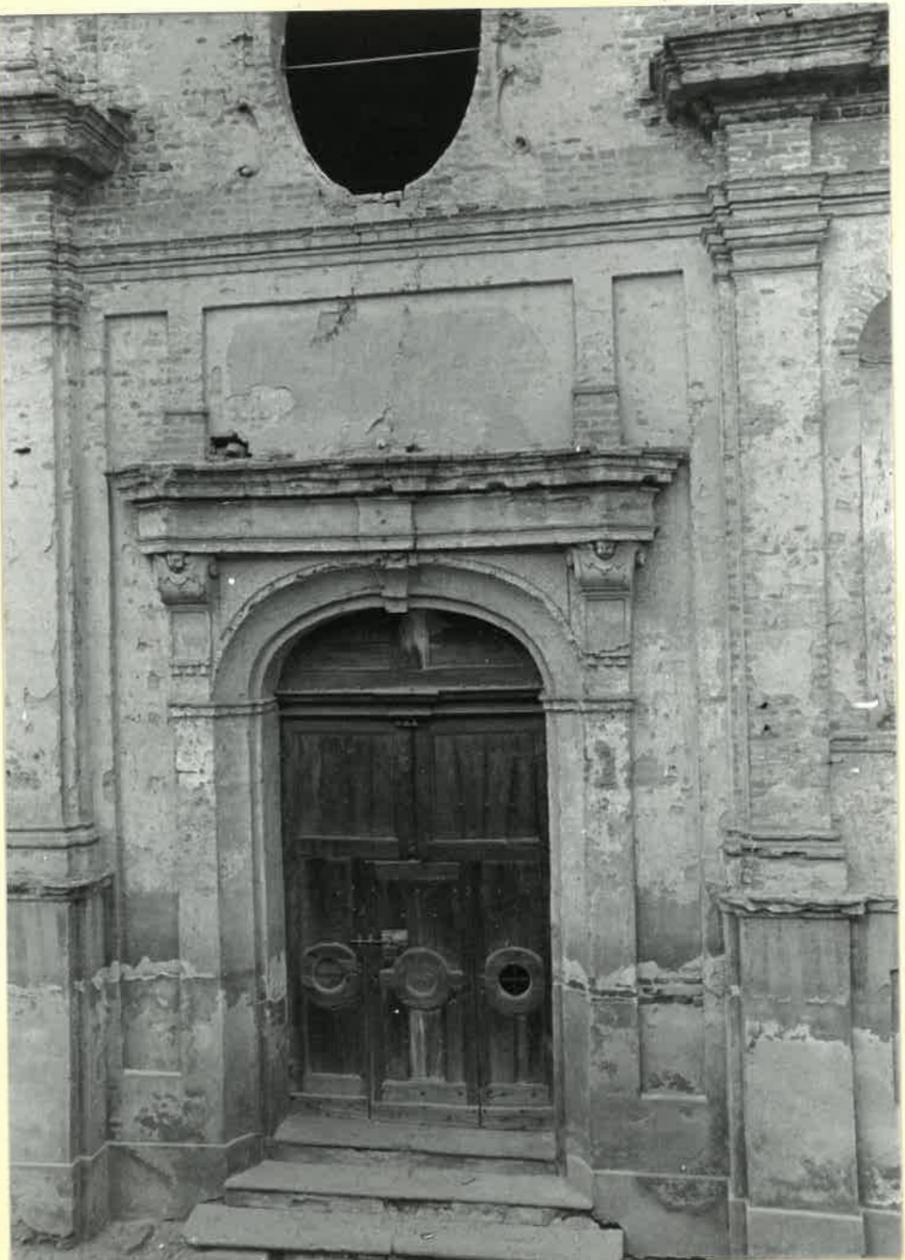
REGIONE
	01/0001 5732	ITA:	SOPRINT. BENI AMBIENT. ED ARCHIT. TORINO	PIEMONTE
	ALLEGATO N. 8	Particolare del portale nella parte inferiore della facciata

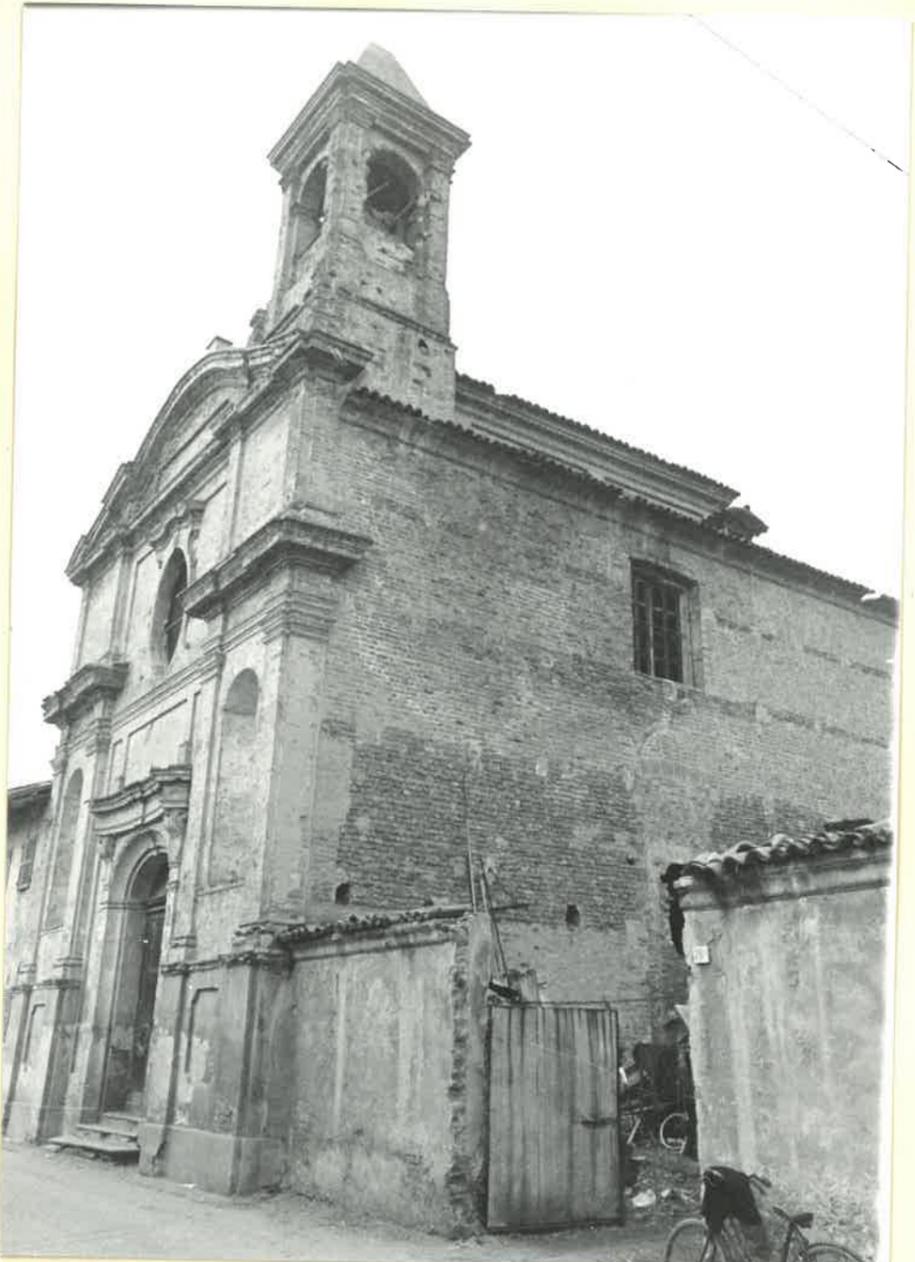
La copertura esterna della chiesa è sormontata centralmente da quattro pareti in muratura, di ridotte dimensioni, coperte da un manto in coppi che, racchiudendo la cupola centrale, ne impediscono l'individuazione dall'esterno. (rf. all. 9).

REGIONE
	01/0001 5732	ITA:	SOPRINT. BENI AMBIENT. ED ARCHIT. TORINO	PIEMONTE
	ALLEGATO N. 9	Facciata prospiciente via Francesco Bena
