A	N. CATALOGO GENERALE	N. CATALOGO INTERNAZIONALE	MINISTERO PER I BENI CULTURALI E AMBIENTALI DIREZ. GENERALE DELLE ANTICHITÀ E BELLE ARTI	REGIONE	N.	
CODICI	09/00 17 269	CITA:	SOPRINTENDENZA BENI AMBIENTALI ARCHITETTONICI PER LE PROVINCE DI FIRENZE E PISTOIA	16	TOSCANA	
PROVINCIA E COMUNE	Pistoia, Cutigliano		DESCRIZIONE			
LUOGO	Via Pacioni		<p>Si tratta di un edificio religioso a tre navate situato nella parte più alta dell'abitato antico di Cutigliano. La Copertura é a capanna, con due falde laterali. La chiesa é dotata di un alto campanile in pietra ed é unita alla canonica da un ambiente che poggia su di una volta, sotto la quale esiste un passaggio pedonale. All'esterno esiste una loggetta e tracce di una scala che i dissesti geologici hanno costretto ad eliminare, presumibilmente durante i consolidamenti ottocenteschi.</p>			
OGGETTO	Parrocchiale di San Bartolomeo		<p>L' interno si presenta ampio, accentuando quest'impressione il soffitto ligneo decorato sottostante la copertura della navata centrale. Nella controfacciata esiste l'organo con relativo coro poggiante sul tamburo di ingresso. La canonica non presenta particolari pregi ed ha il semplice carattere di abitazione.

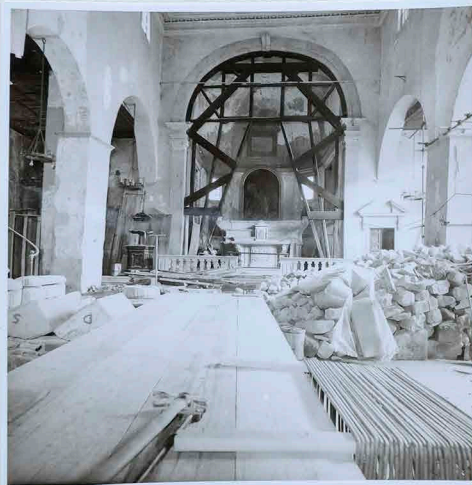
105673

MINISTERO PER I BENI CULTURALI E AMBIENTALI DIREZ. GEN. DELLE ANTICHITA' E BELLE ARTI SOVRINTENDENZA AI BENI AMBIENTALI E ARCHITETTONICI DI FIRENZE E PISTOIA	REGIONE	N.
09/00 17 269 4		ITA:	16	TOSCANA	
ALLEGATO N° II 3,4 - PT - CUTIGLIANO - P°50, part. spec. "A"			3) Interno verso l'altare		
			4) Interno verso l'ingresso

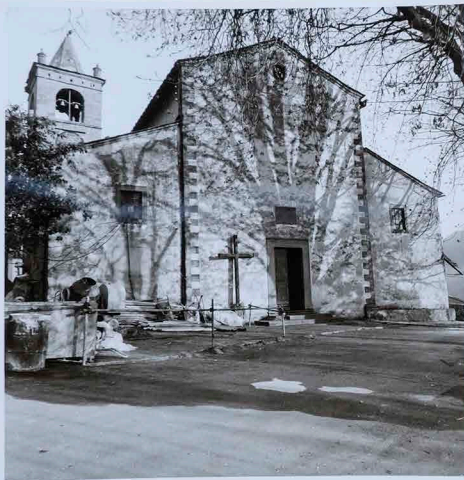
66336

1) Facciata sul sagrato

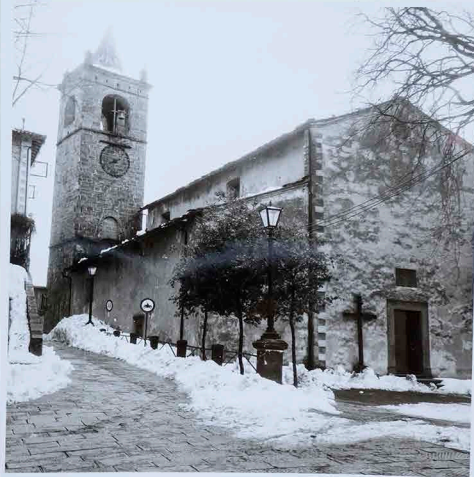
50986

2) Esterno - Fianco sinistro e campanile

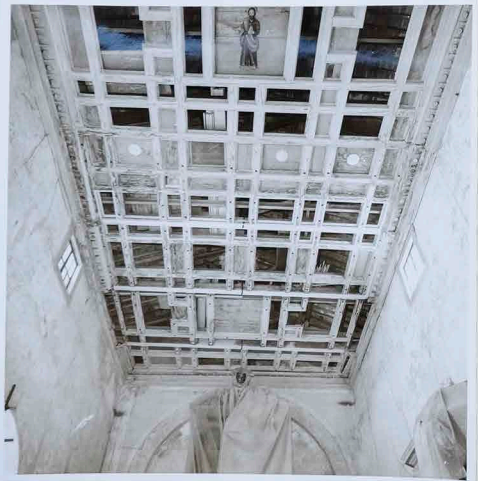
105680

L'opera di restauro risulta del tutto incompleta. Lo stato di equilibrio statico della collina é preoccupante, anche se i recenti lavori danno una certa sicurezza. Resta da completare il restauró del soffitto, degli intonaci, degli arrédi fissi in pietra, del pavimento. La chiesa é chiusa al culto da anni, seh bene la comunità abbia un forte interesse alla riapertura.

MINISTERO PER I BENI CULTURALI E AMBIENTALI DIREZ. GEN. DELLE ANTICHITA' E BELLE ARTI	REGIONE	N.
	09/00 17 269 4	ITA:		SOVRINTENDENZA AI BENI AMBIENTALI E ARCHITETTONICI DI FIRENZE E PISTOIA	16
ALLEGATO N°II 5, - PT - CUTIGLIANO - Parrocchia di S. Bartolomeo 5) Soffitto della navata centrale durante il rest. F° 50, part.spec. "A"
