MINISTERO PER I BENI CULTURALI E AMBIENTALI DIREZ. GEN. DELLE ANTICHITA' E BELLE ARTI	REGIONE *	N.
08/00305607	ITA:		EMILIA-ROMAGNA	599
<b>PROVINCIA E COMUNE:</b> FO-MELDOLA (LOCALITA' MONTE LIPPONE) <b>LUOGO:</b> Strada vicinale della Collina <b>OGGETTO:</b> CHIESA DI SCARDAVILLA DI SOPRA <b>CATASTO:</b> F°1 part.27 <b>CRONOLOGIA:</b> Sec. XVIII (1732) <b>AUTORE:</b> <b>DEST. ORIGINARIA:</b> CHIESA <b>USO ATTUALE:</b> NESSUNO <b>PROPRIETA':</b> Naldini Giuseppina n. a Meldola il 19/3/40 <b>VINCOLI</b> LEGGI DI TUTELA: sede in Meldola P.R.G. E ALTRI:		<b>DESCRIZIONE:</b> (5605237) Roma, 1975 - Ist. Poligr. Stato - S. (c. 400.000) Completamente in mattoni a vista, la facciata della chiesa lascia trasparire la struttura interna per cui sono riscontrabili in essa tre parti: una centrale leggermente sporgente avente uno sviluppo (sia planimetrico che altimetrico) perfettamente uguale alla navata, due laterali simmetriche anch'esse aventi sviluppo analogo alle navate laterali, completate però nella parte alta da due ali a sviluppo verticale semicircolare. La parte centrale comprende l'unica grande porta d'entrata e in alto un ampio finestrone rettangolare, arcuato nella parte superiore,

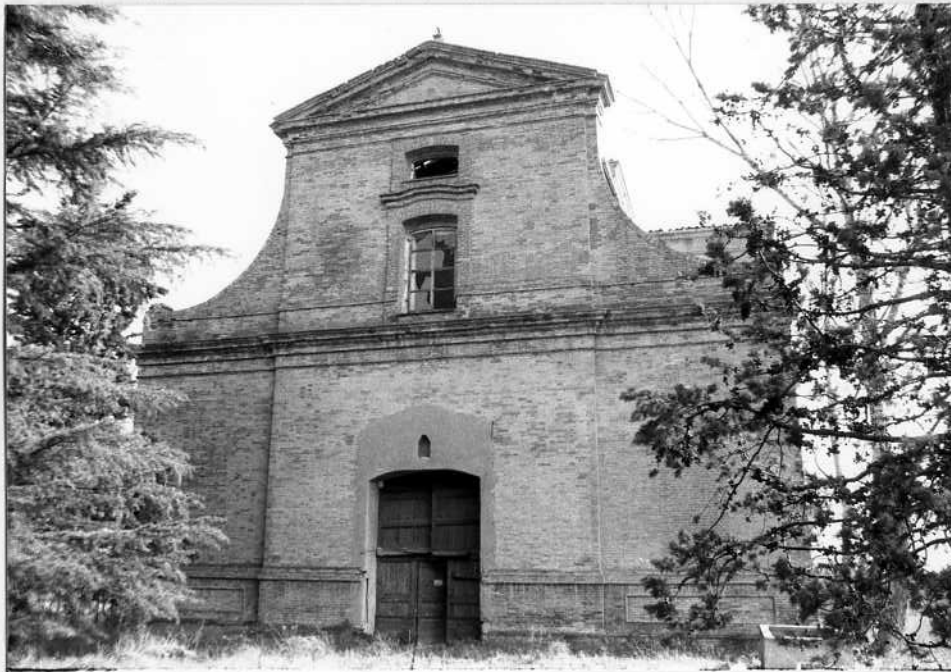
ESTERNO: FRONTE

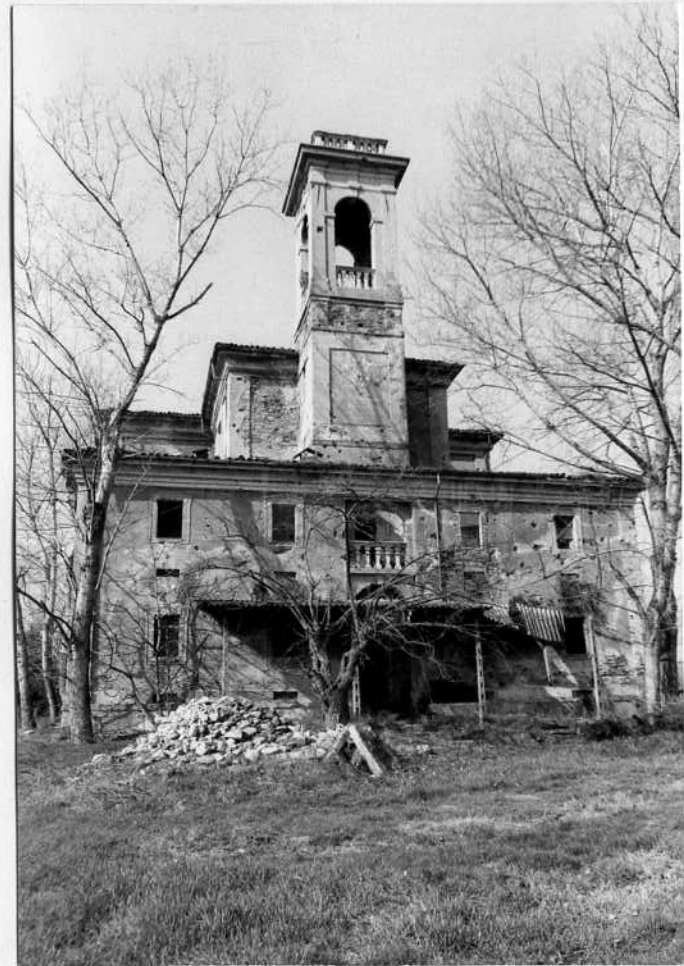
ESTERNO: RETRO

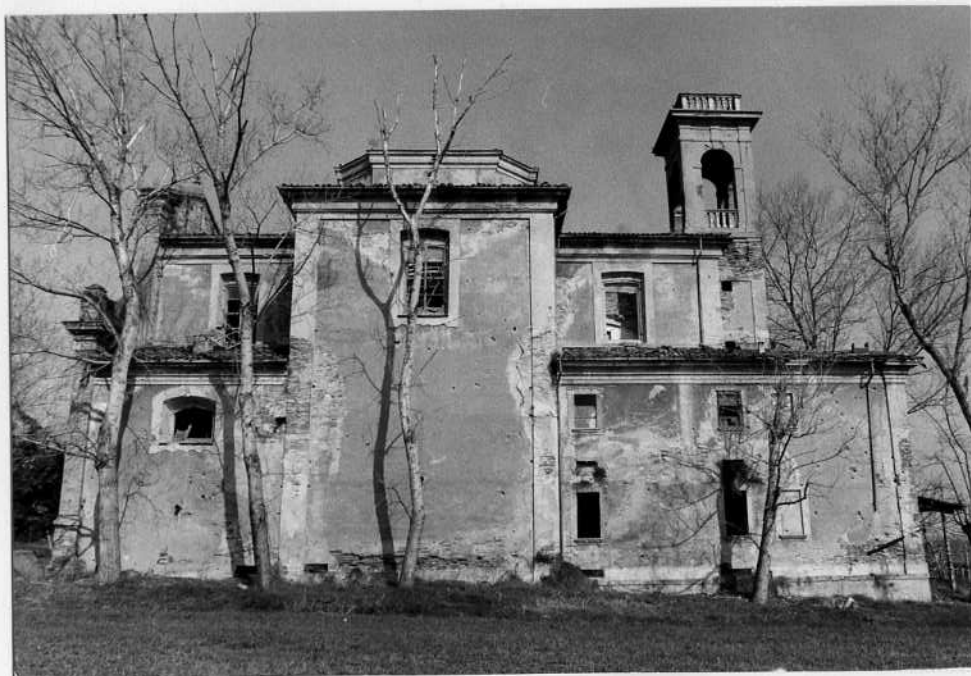
ESTERNO: FIANCO DESTRO (risp. fronte)

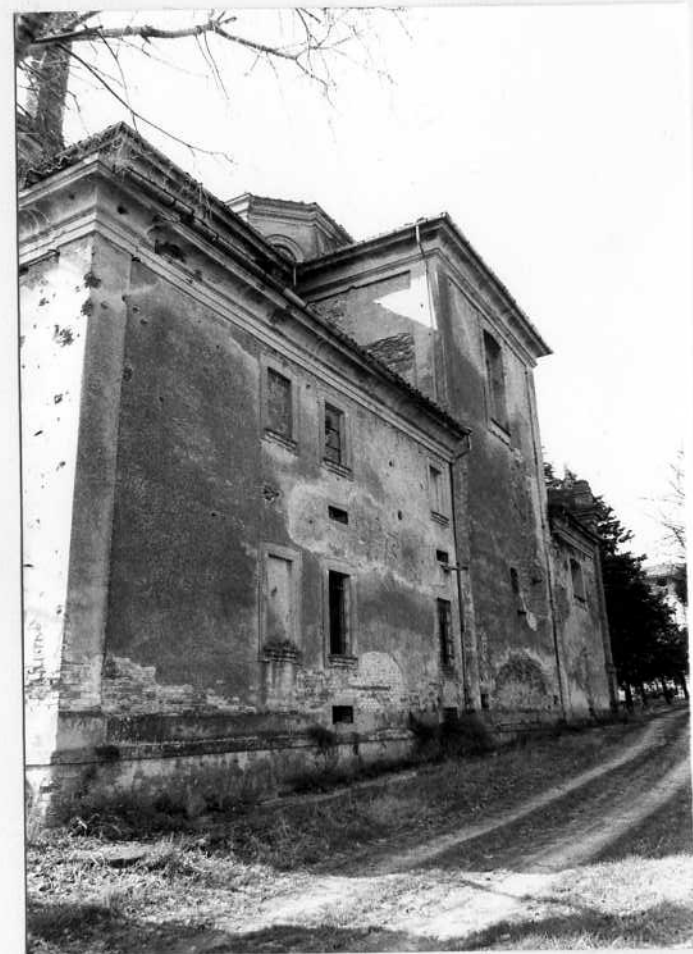
ESTERNO: FIANCO SINISTRO (risp. fronte)

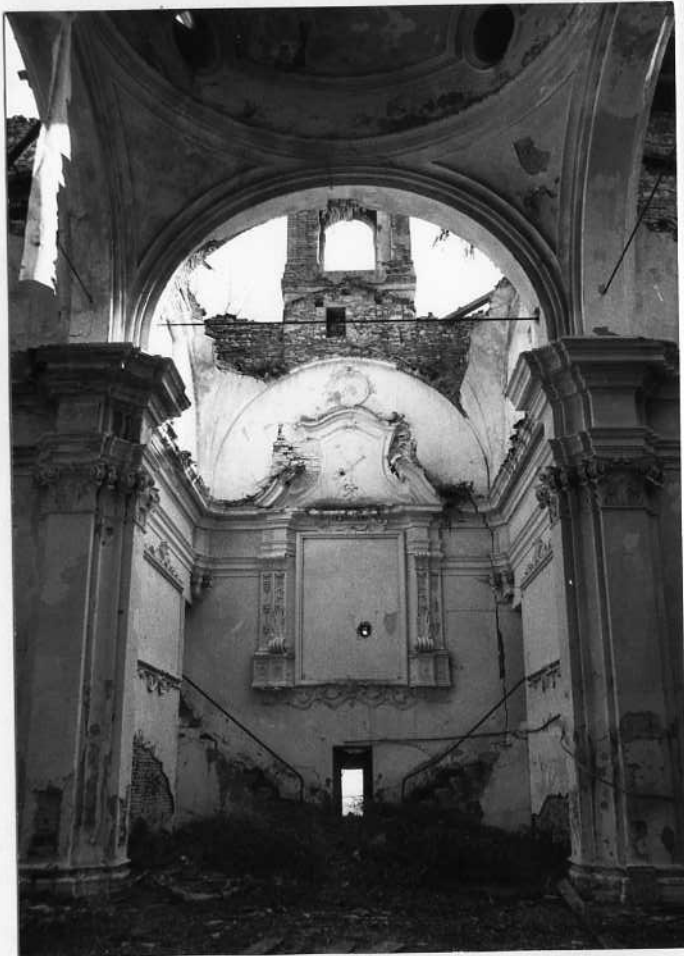
INTERNO: LATO ABSIDE

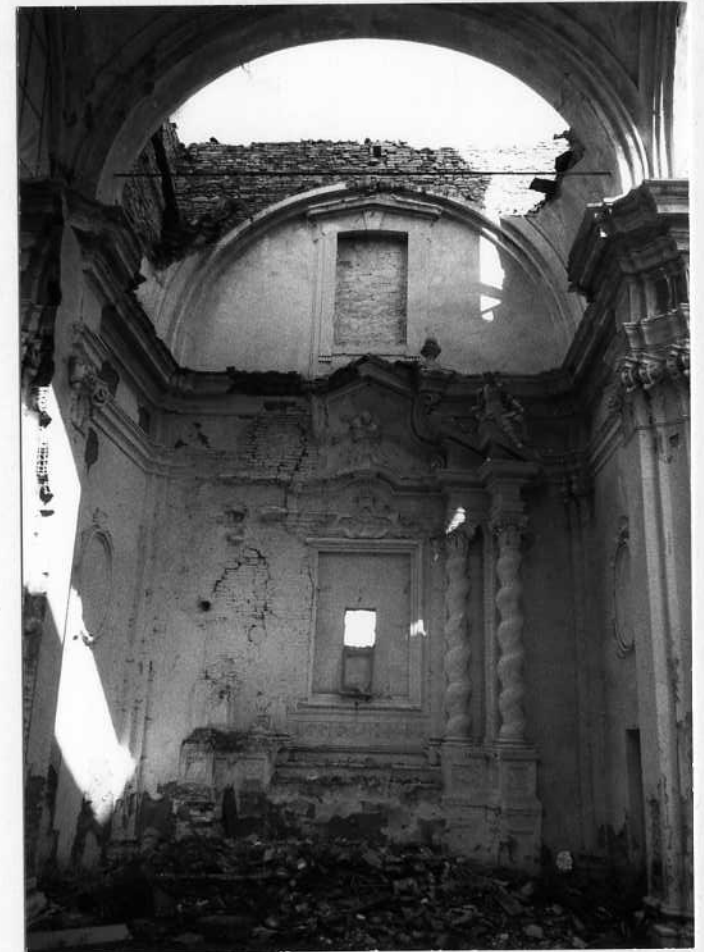
INTERNO: PARTE LATERALE (

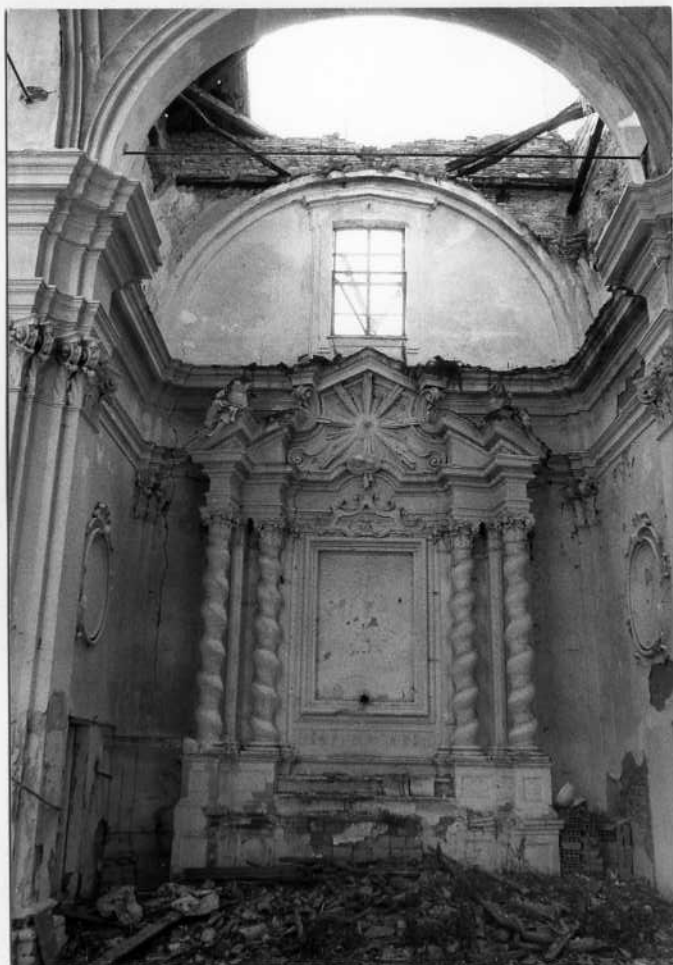
INTERNO: PARTE LATERALE

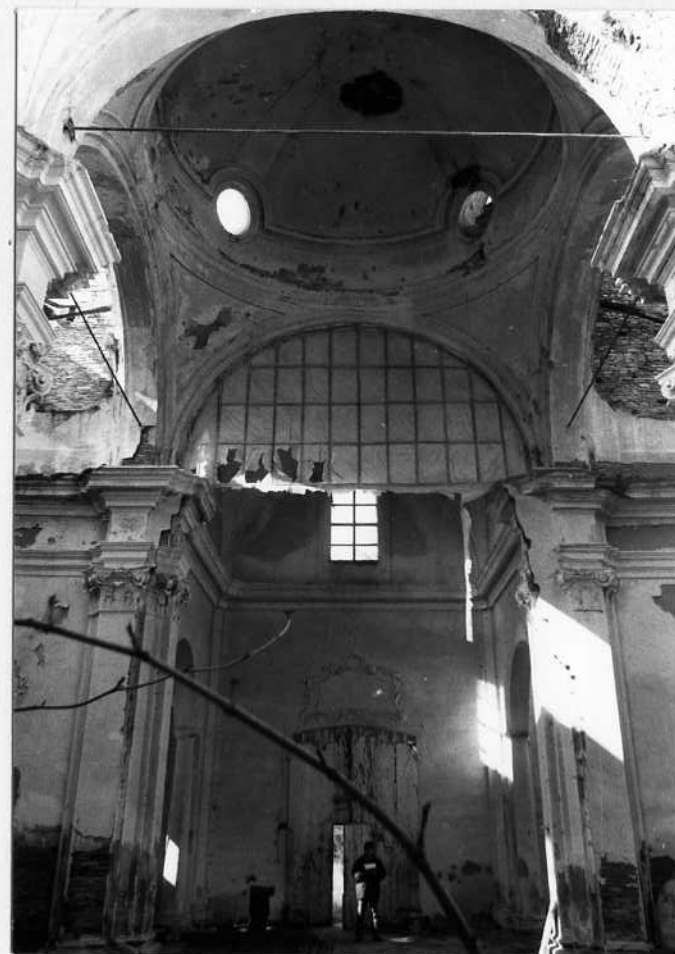
INTERNO: LATO INGRESSO
