EMERGENZA POST-TERREMOTO

SCHEDA PER IL RILIEVO DEI BENI CULTURALI – DANNO ALLE CHIESE

scheda di valutazione costi - sisma del 31.10.2002

denominazione del bene Sta MARIA ASSUNTA

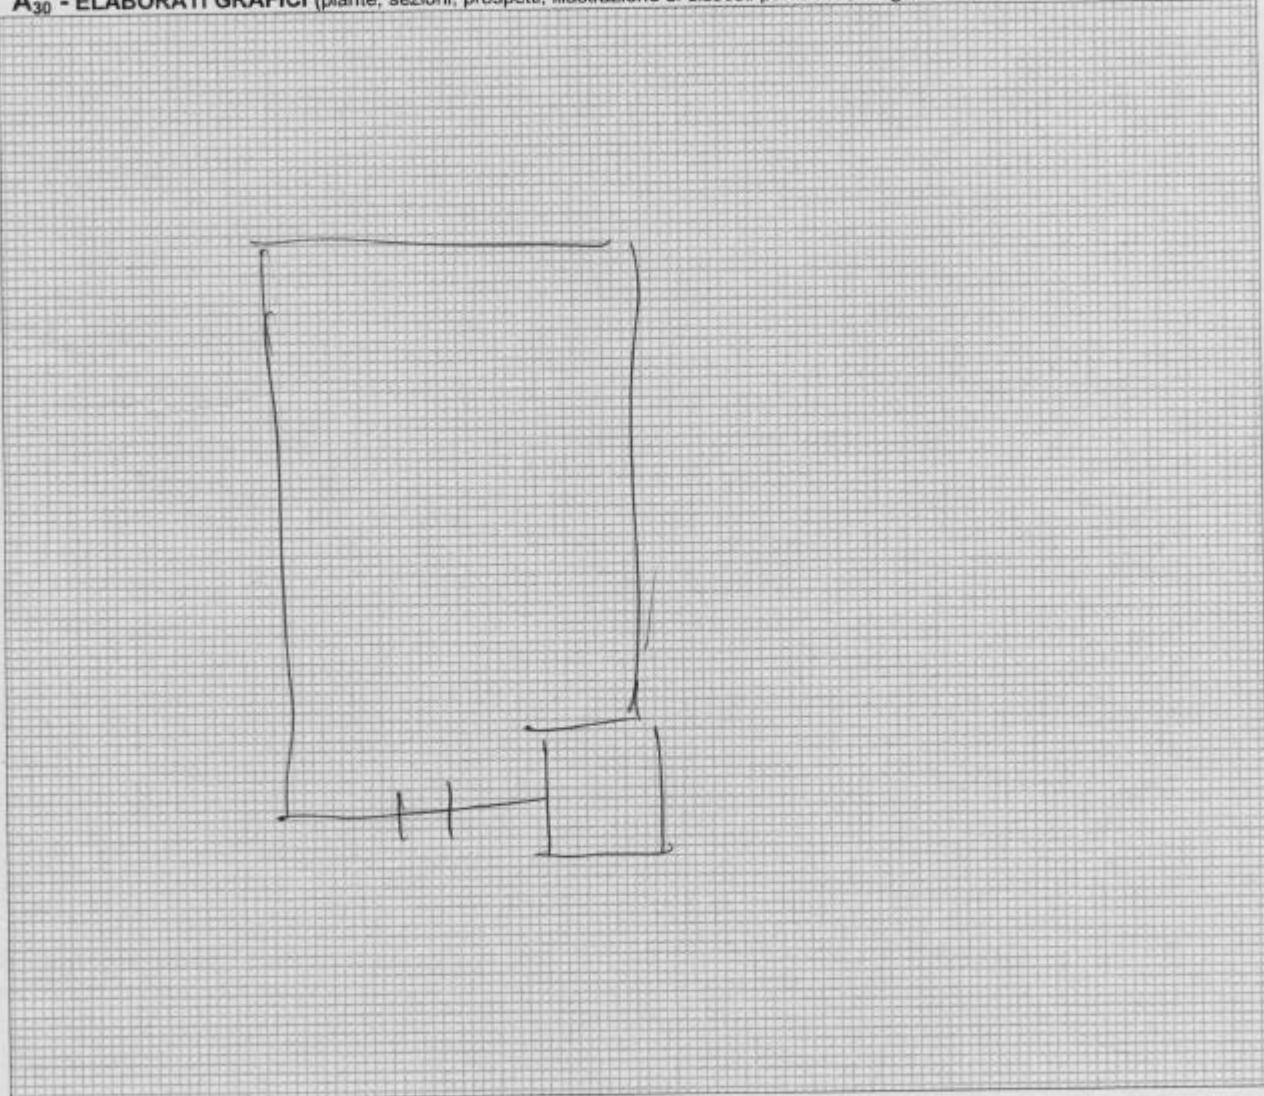
A₃₀ - ELABORATI GRAFICI (piante, sezioni, prospetti, illustrazione di disegni particolari, allegare eventualmente fotocopie)

descrizione del danno Cracchi di struttura volte, lesioni
diffuse, dissesti murari, tetto
dissestato,

*Tiratura metalliche - cinture cantonali smosse - seque
e cnei - cassi elementi volte ed archi - riacimento letti
microstruttura cornici e stucchi*

*Puntellature - cinture di volte e archi - rimozione di crolli
tenditure*
