EMERGENZA POST-TERREMOTO

SCHEDA PER IL RILIEVO DEI BENI CULTURALI - DANNO ALLE CHIESE

Denominazione bene:	SANTIA MARIAN DELLA PESCAIA ROMA				
Denominazione storica:					
Datazione: anno	1740	secolo	17	epoca	
Tipologia:	<input checked="" type="checkbox"/> chiesa	<input type="checkbox"/> palazzo	<input type="checkbox"/> castello	<input type="checkbox"/> torre	<input type="checkbox"/> bene archeologico
Pianta:	<input checked="" type="checkbox"/> regolare	<input type="checkbox"/> con cortili	<input type="checkbox"/> ad ali aperte	<input type="checkbox"/> lineare	<input type="checkbox"/> altro
Proprietà:	ECCLESIASTICA				
Utilizzatore:	PARROCCHIA

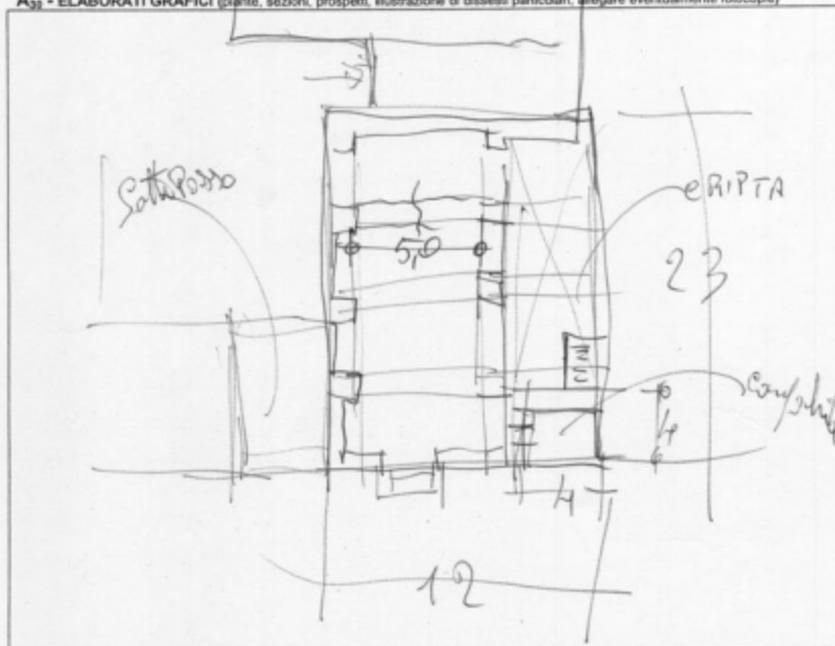
A₃₁ - ELABORATI GRAFICI (pianete, sezioni, prospetti, illustrazione di disegni particolari, allegare eventualmente fotocopie)

LE LESIONI sono preesistenti al sisma e sono leggermente aggravate

RISARCIMENTO delle lesioni negli archi e nelle volte
