SCHEDA PER IL RILIEVO DEI BENI CULTURALI – DANNO ALLE CHIESE

MODELLO A – DC
Prima sezione

Denominazione bene: CHIESA DI S. GIULIANO A PRILIVATA

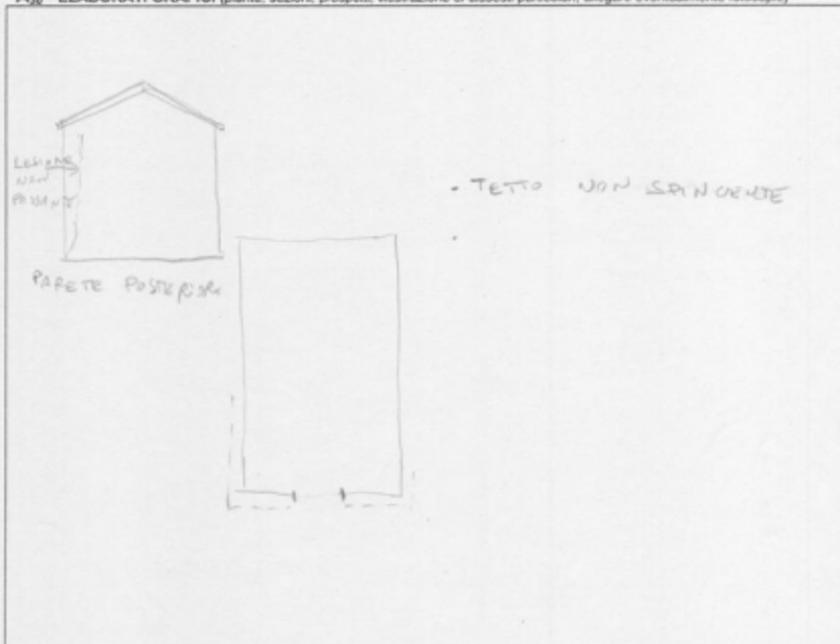
A₃₀ - ELABORATI GRAFICI (piante, sezioni, prospetti, illustrazione di dettagli particolari, allegare eventualmente fotocopie)

18	AGGETTI (VELA, GUGLIE, PINNACOLI, STATUE)	<input checked="" type="checkbox"/>
danno	EVIDENZA DI ROTAZIONI PERMANENTI O DI SCORRIMENTO	<input checked="" type="checkbox"/> <input checked="" type="checkbox"/> <input checked="" type="checkbox"/> <input type="checkbox"/> <input type="checkbox"/>

Agibile <input type="checkbox"/>	Inagibile <input type="checkbox"/>		
Parzialmente agibile <input type="checkbox"/>	Agibile con provvedimenti <input checked="" type="checkbox"/>	Temporaneamente inagibile <input type="checkbox"/>	Inagibile per cause esterne <input type="checkbox"/>
Indicare le parti agibili	Segnalare i provvedimenti anche indicandoli nella tabella sottostante	<input type="checkbox"/> Verifica più accurata <input type="checkbox"/> Si consiglia visita di esperti <input type="checkbox"/> Altro	Indicare le cause esterne
.....	MESSA IN SICUREZZA DELLA CAMPANARIA A VELA ROTTA SUL FRONTE

- RISTRUTTURAZIONE A CURA E SOCCORSO DI LESIONE ~~ESSE~~ SULLA PARTE RESIDUA (A ATTIVA ANTO PLINIA TRA PORTE LATERALE D'INTRA E BUSTA)
- RIFERAZIONE LESIONI DI INTORNO

- RISA IN OPERA DI TRAM
