EMERGENZA POST-TERREMOTO

SCHEDA PER IL RILIEVO DEI BENI CULTURALI – DANNO ALLE CHIESE

Denominazione bene:	CHIESA S. ANGELA					
Denominazione storica:						
Datazione: anno	secolo	epoca	Ultima trasformazione			
Tipologia:	<input checked="" type="checkbox"/> chiesa	<input type="checkbox"/> palazzo	<input type="checkbox"/> castello	<input type="checkbox"/> torre	<input type="checkbox"/> bene archeologico	<input type="checkbox"/> altro
Pianta:	<input checked="" type="checkbox"/> regolare	<input type="checkbox"/> con cortili	<input type="checkbox"/> ad ali aperte	<input type="checkbox"/> lineare	<input type="checkbox"/> altro	
Proprietà:	COMUNE DI VICO	<input type="checkbox"/>				
Utilizzatore:	PARROCCHIA	<input type="checkbox"/>

SISMA DEL 31- 10 - 2002 C.O.M DI LARINO (Campobasso)

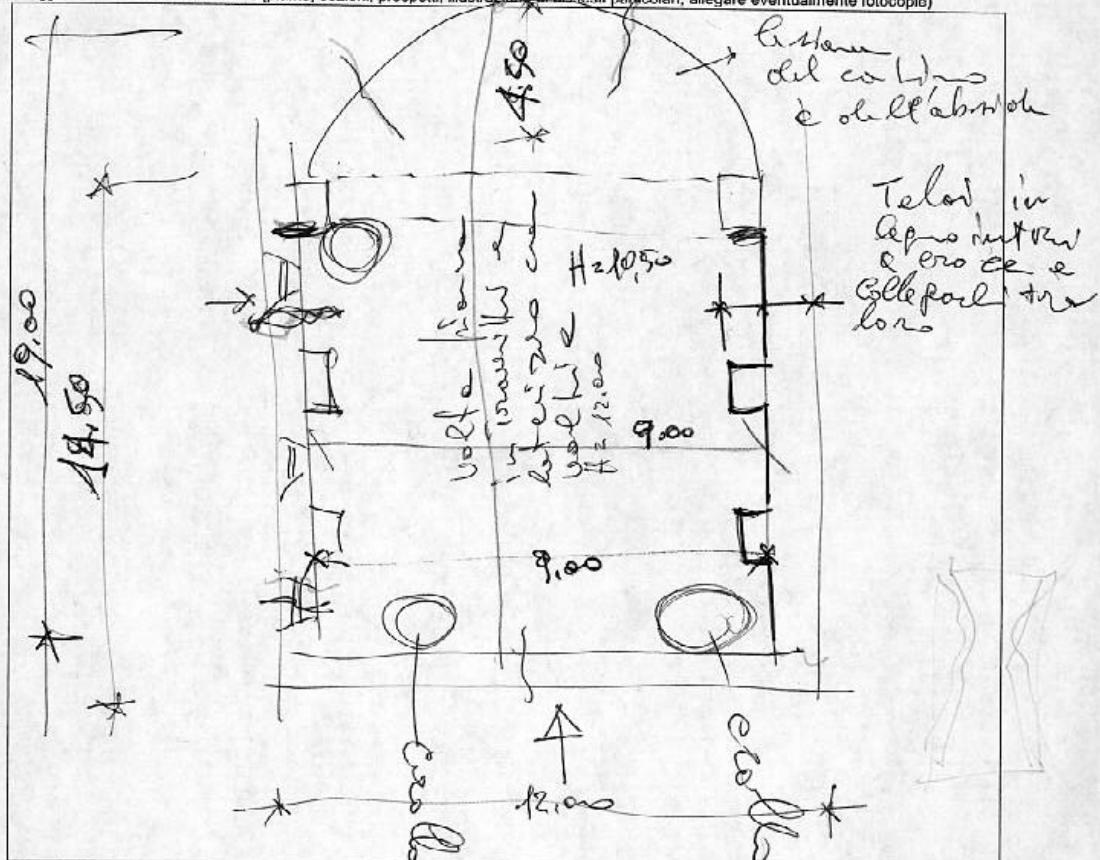
A₃₀ - ELABORATI GRAFICI (piante, sezioni, prospetti, illustrazione di disegni particolari, allegare eventualmente fotocopia)

CROLLO PARZIALE DELLO VOLTINGE BL SOLAIO IN FERRO E LATORI 210 DELLA VOLTA

SMONTAGGIO STRUTTURA DI COPERTURA E DEL RELATIVO SOLAIO IN FERRO E LATORI 210 - CONSIDERANDO DELLA ERCA TRIONFALE DELLA ABSIDE E DELLE MURATURE PERIMETRALI - RICOSTRUZIONE COPERTURA VERIFICA FONDAMENTI (fondazione)

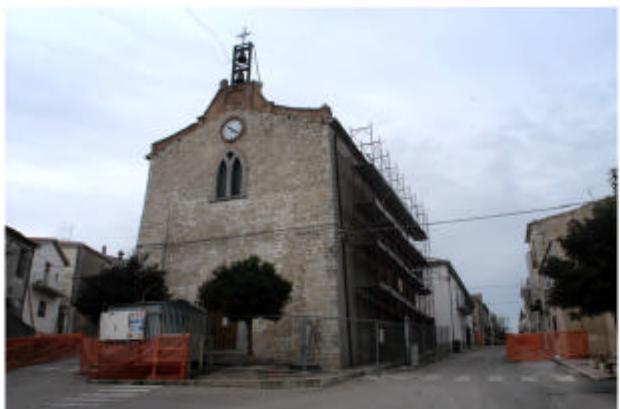
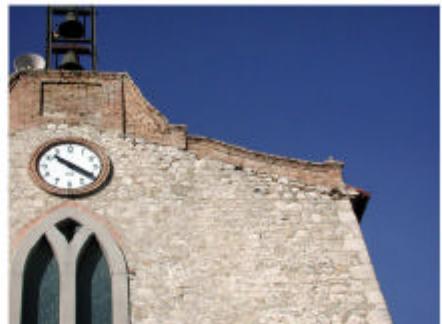
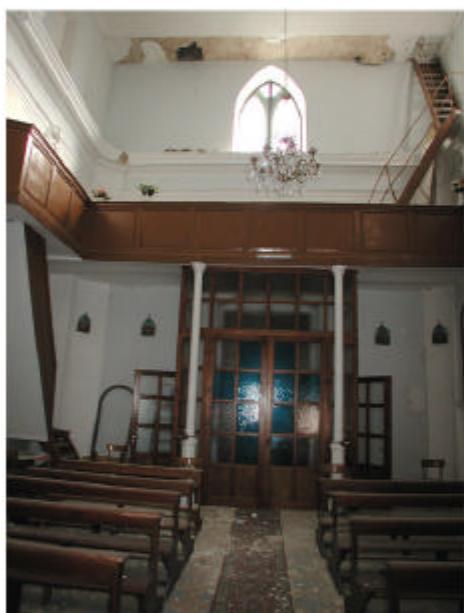
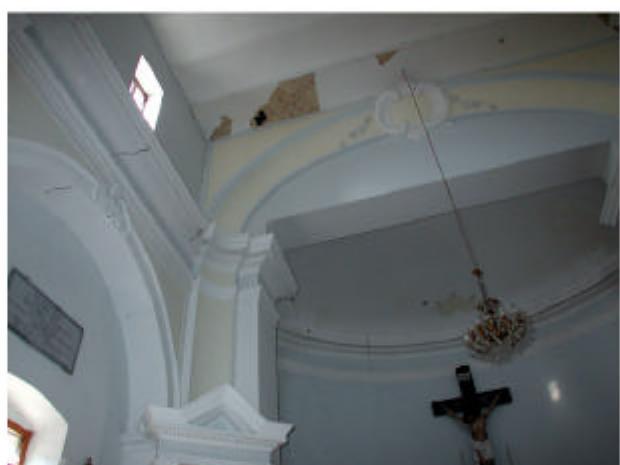
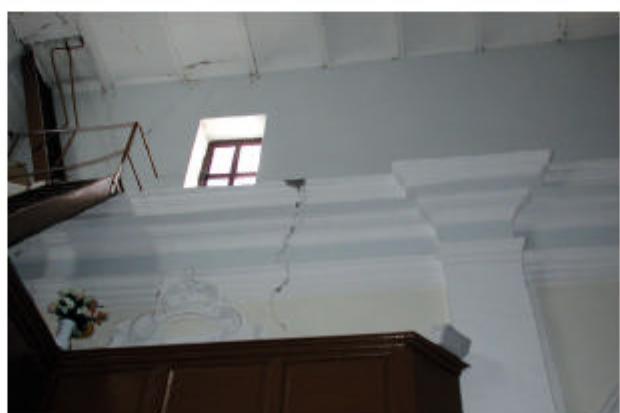
CHIESA DI S. ROCCO

descrizione del danno sul tetto e sulle pareti laterali copertura con fasci di ceramica e laterizi laterali collaudate compreso abbattimento e rimontaggio del piano del pavimento
