Molise	Comune di Castelpetroso (Is)		
Scheda n. 1	Riferimento scheda 1° livello GNDT (Tipologia Strutture Verticali): Codice D - muratura di pietra sbazzata di cattiva qualità in presenza di irregolarità Sottotipo 3		
A - CARATTERISTICHE DELLA MURATURA			
ELEMENTI COSTITUTIVI		MALTA	
Materiale : calcare		Tipo : cemetizia	
Lavorazione : a spigoli finiti		Funzione : allettamento	
Dimensione (diagonale elemento) : medie (15-25 cm)		Stato di lavorazione e qualità : discreto	
Stato di conservazione e qualità : discreto		Stato di conservazione e resistenza : incoerente	
POSA IN OPERA DEGLI ELEMENTI			
Tessitura			
Apparecchiatura: corsi orizzontali	Posa degli elementi: orizzontale	Zeppe o scaglie: in pietra	Ricorsi o listatura: assenti

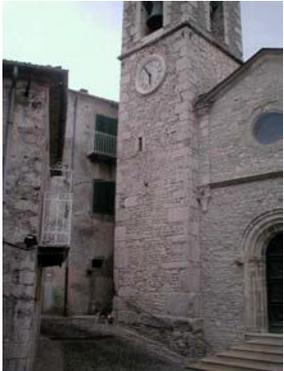
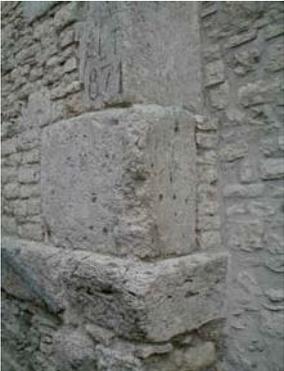
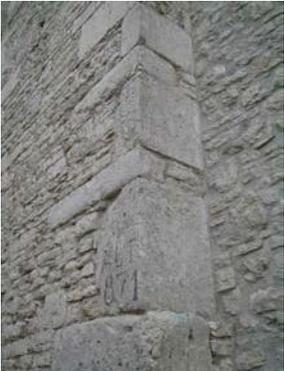
B – FOTOGRAFIA O PRESENTAZIONE GRAFICA DEL PARAMENTO

SEZIONE TRASVERSALE			
Spessori totale: 120 cm Paramento esterno: 60 cm Paramento interno: 60 cm Presenza di vuoti significativi: si Presenza di diatoni: si		Tipologia : due paramenti ammortati

INTONACO			
Stato attuale: faccia a vista		Stato di conservazione e resistenza: buono	
COLLEGAMENTI TRA LE PARETI MURARIE			
Martelli		Angolate	
Tipologia: collegamenti efficaci Differente tipologia dei muri di spina – no Frequente presenza di catene - no		Elementi costitutivi: di dimensione maggiore Tipologia: alternanza regolare
