Molise	Comune di Castelpetroso (Is)		
Scheda n. 2	Riferimento scheda 1° livello GNDT (Tipologia Strutture Verticali): Codice D - muratura di pietra sbozzata di cattiva qualità in presenza di irregolarità Sottotipo 3		
A - CARATTERISTICHE DELLA MURATURA			
ELEMENTI COSTITUTIVI		MALTA	
Materiale : calcare Lavorazione : sbozzatura		Tipo : cemetizia Funzione : riempimento	
Dimensione (diagonale elemento) : medie (15-25 cm), grandi (>25cm) Stato di conservazione e qualità : discreto		Stato di lavorazione e qualità : buono Stato di conservazione e resistenza : tenace	
POSA IN OPERA DEGLI ELEMENTI Tessitura			
Apparecchiatura: corsi orizzontali

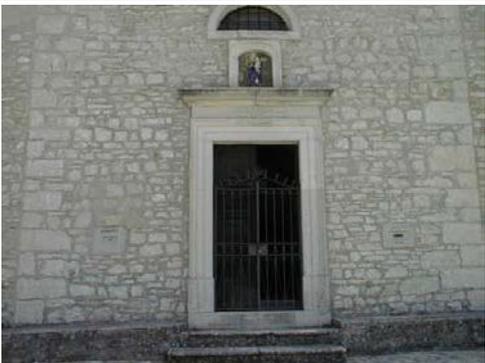
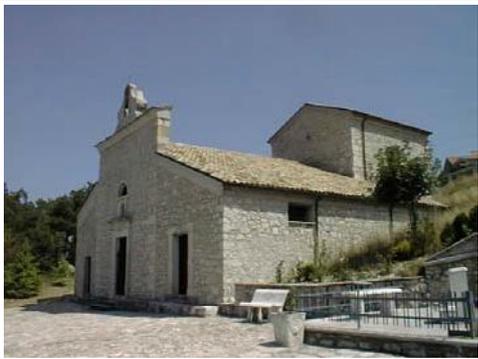
B – FOTOGRAFIA O PRESENTAZIONE GRAFICA DEL PARAMENTO

Ricorsi o listatura: assenti
SEZIONE TRASVERSALE			
Spessori totale: 80 cm Paramento esterno: 40 cm Paramento interno: 40 cm Presenza di vuoti significativi: si Presenza di diatoni: si		Tipologia : due paramenti ammortati

INTONACO			
Stato attuale: faccia a vista		Stato di conservazione e resistenza: buono	
COLLEGAMENTI TRA LE PARETI MURARIE			
Martelli		Angolate	
Tipologia: collegamenti efficaci Differente tipologia dei muri di spina – no Frequente presenza di catene - no		Elementi costitutivi: analoghi alla muratura Tipologia: collegamenti irregolari
