Tomba Rolandino dei Passeggeri

Piazza San Domenico, Bologna

APPROFONDIMENTO DELLA RICERCA STORICA E DELL'ANALISI DELLO STATO DI CONSERVAZIONE - INTEGRAZIONE AL PROGETTO DI RESTAURO DEL 02/02/15

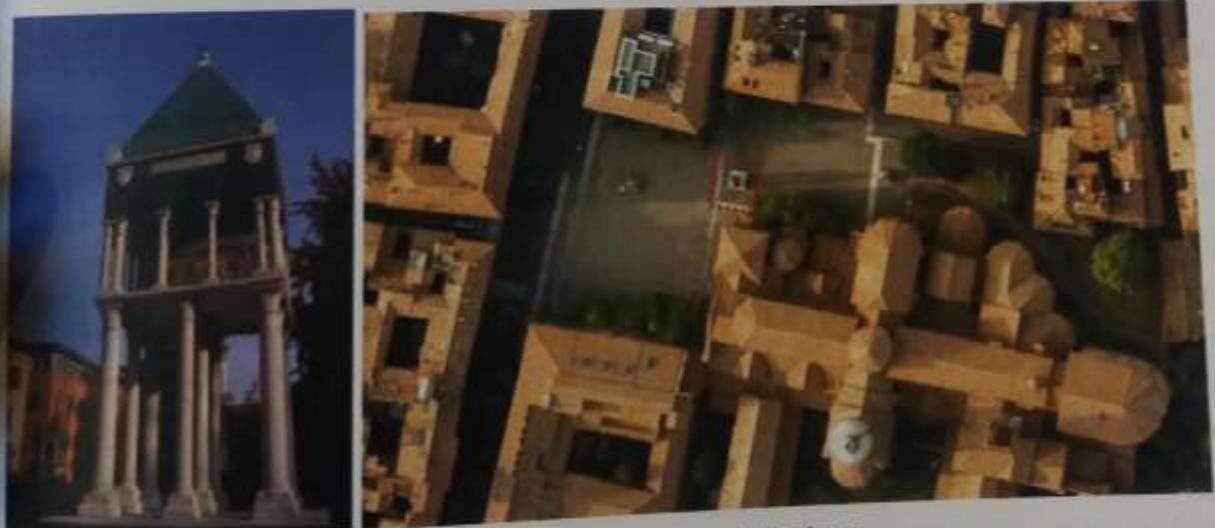
Tomba monumentale di Rolandino dei Passeggeri / Ortofoto della piazza

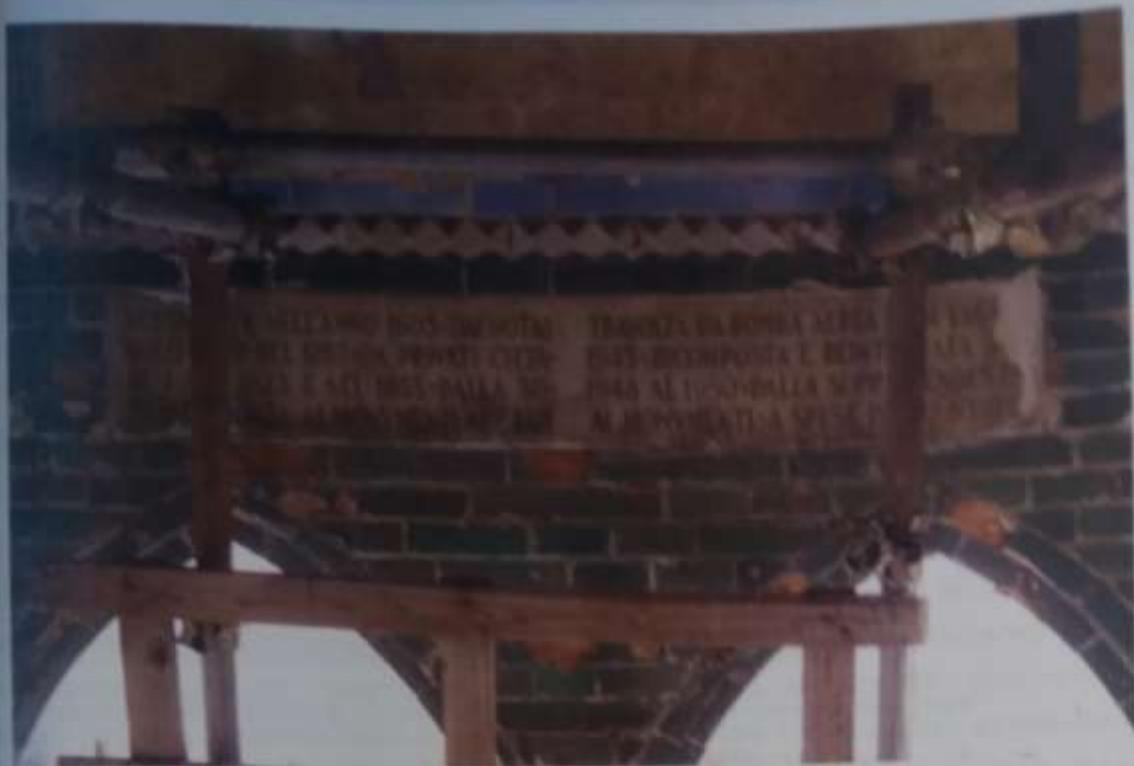
Lapide all'interno della Tomba di Rolandino de Passeggeri riportante la cronologia delle principali vicende storico-architettoniche correlate alla tomba

Di sostanziale importanza per la datazione degli interventi e dei rimaneggiamenti subiti dal monumento successivi al XVI secolo è la lapide incastonata all'interno della struttura della tomba. Tale manufatto si rende fondamentale, non solo in quanto strumento per la datazione della muratura entro cui è collocata, ma anche perché, scolpite sulla sua superficie, sono tutte le date relative agli interventi subiti dal monumento nel corso dei secoli con una specifica merito a chi promulgò gli stessi.

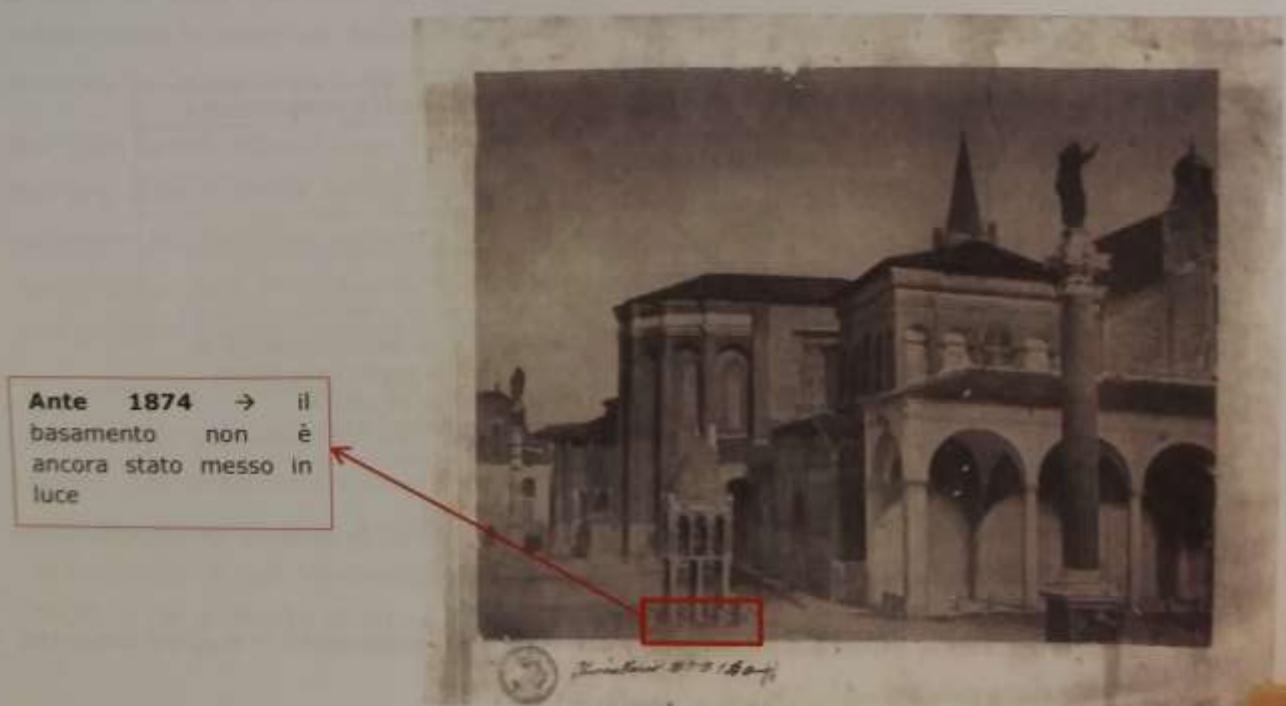
Fig. 5 San Domenico – stampa fotografica da lastra anteriore al 1874

Un disegno firmato Wild apportante la data 1874⁵ mostra, infatti la Tomba di Rolandino de Passeggeri sul sagrato di San Domenico; tale documento è probabilmente riconducibile al progetto di ripristino contemporaneo ai lavori di demolizione del portico della chiesa e rappresenta la struttura priva del piedistallo. Il confronto con una foto di Tadolini, rileva che l'intervento non modificò la struttura del monumento funerario se non per l'inserimento di un basamento sul quale esso venne innalzato.

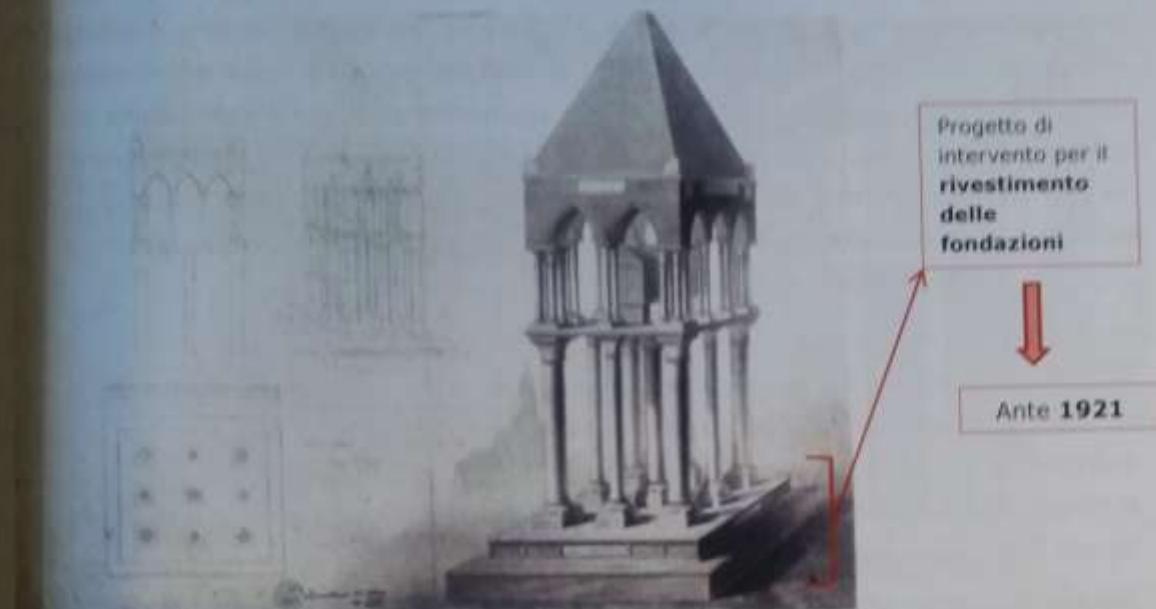
Fig. 6 Progetto di ripristino della Tomba di Rolandino de' Passeggeri – china acquarellata

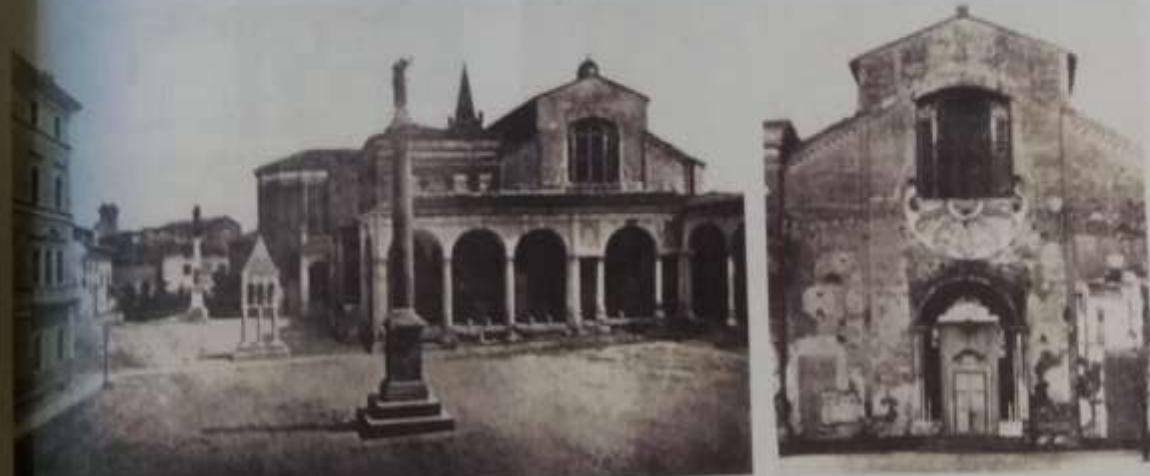
Fig. 8-9 Bologna, Chiesa di San Domenico: da A.Rubbiani, La Chiesa di San Domenico 1921 | la facciata prima e dopo la demolizione del portico

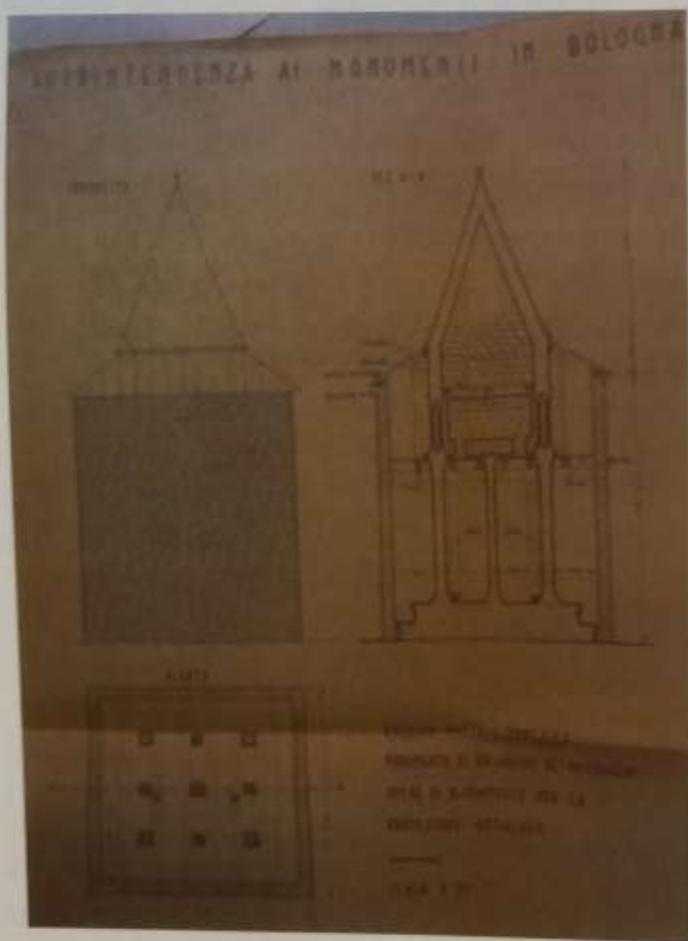
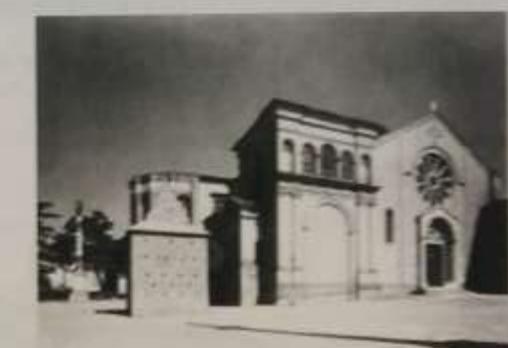
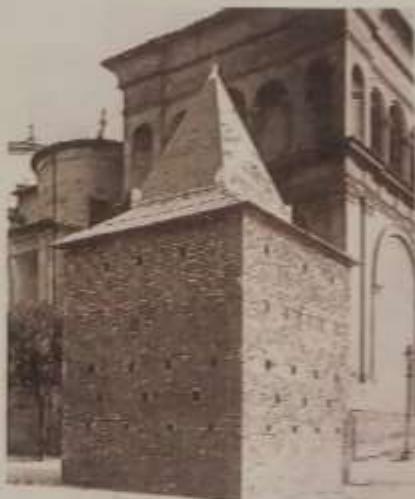
Fig. 10-11 Tomba Rolandino de' Passegeri, Piazza San Domenico. L'opera di protezione ultimata, prima dell'inizio dei bombardamenti. Foto di A. Villani, Bologna (S.B.A.A.E., Archivio Fotografico)

Nei 1943⁷, durante il secondo conflitto mondiale, la Tomba, che era stata preventivamente protetta da mura in laterizio, venne distrutta da un ordigno e successivamente ricostruita nel 1948-50 con una guglia, caratterizzata da uno scheletro in calcestruzzo armato⁸, rivestita esternamente da laterizi smaltati di colore verde e profilata all'interno da un filare orizzontale di piastrelle smaltate di colore blu con l'obiettivo di ripristinarne l'immagine originale. I laterizi

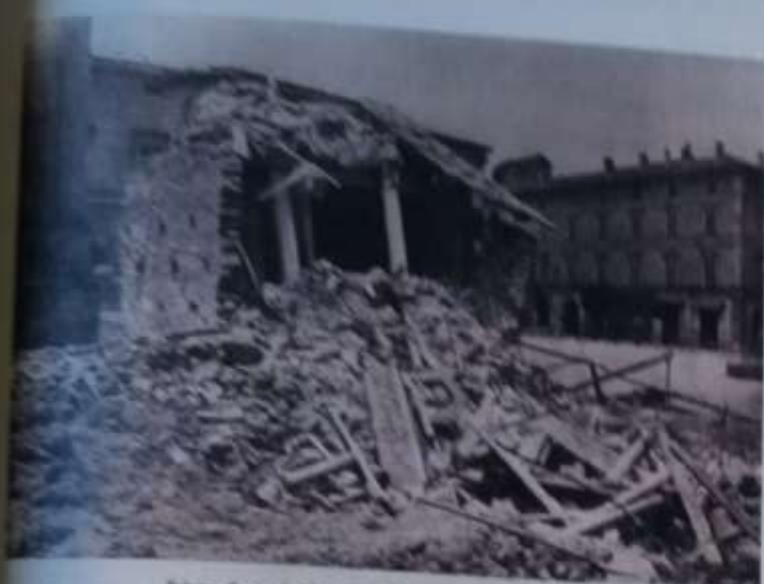
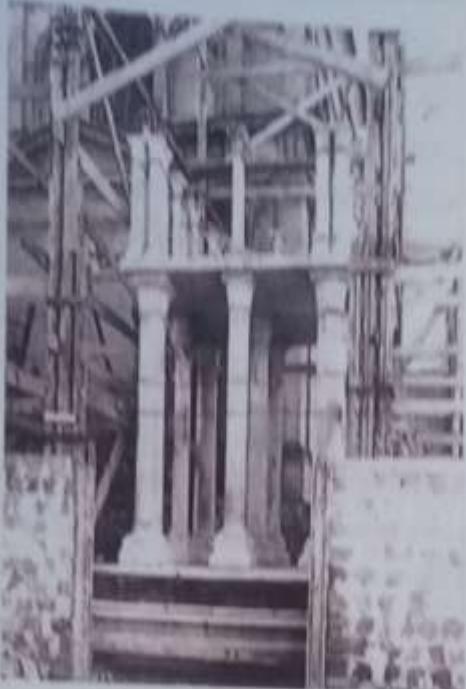
Fig. 12-13 Tomba Rolandino dè Passeggeri, Piazza San Domenico. Il monumento, dopo l'incursione aerea del 24 luglio 1943. Foto A.Villani, Bologna (B.C.A.B., G.D.S., Album I/36) | Ricomposizione e reintegrazione Archivio Fotografico)
