MINISTERO PER I BENI CULTURALI E AMBIENTALI
DIREZ. GEN. DELLE ANTICHITA' E BELLE ARTI

PROVINCIA E COMUNE: VC - Varallo Sesia.

LUOGO: Via Alberganti 42/44/46.

OGGETTO: Palazzo Pitti-Morgiazzi.

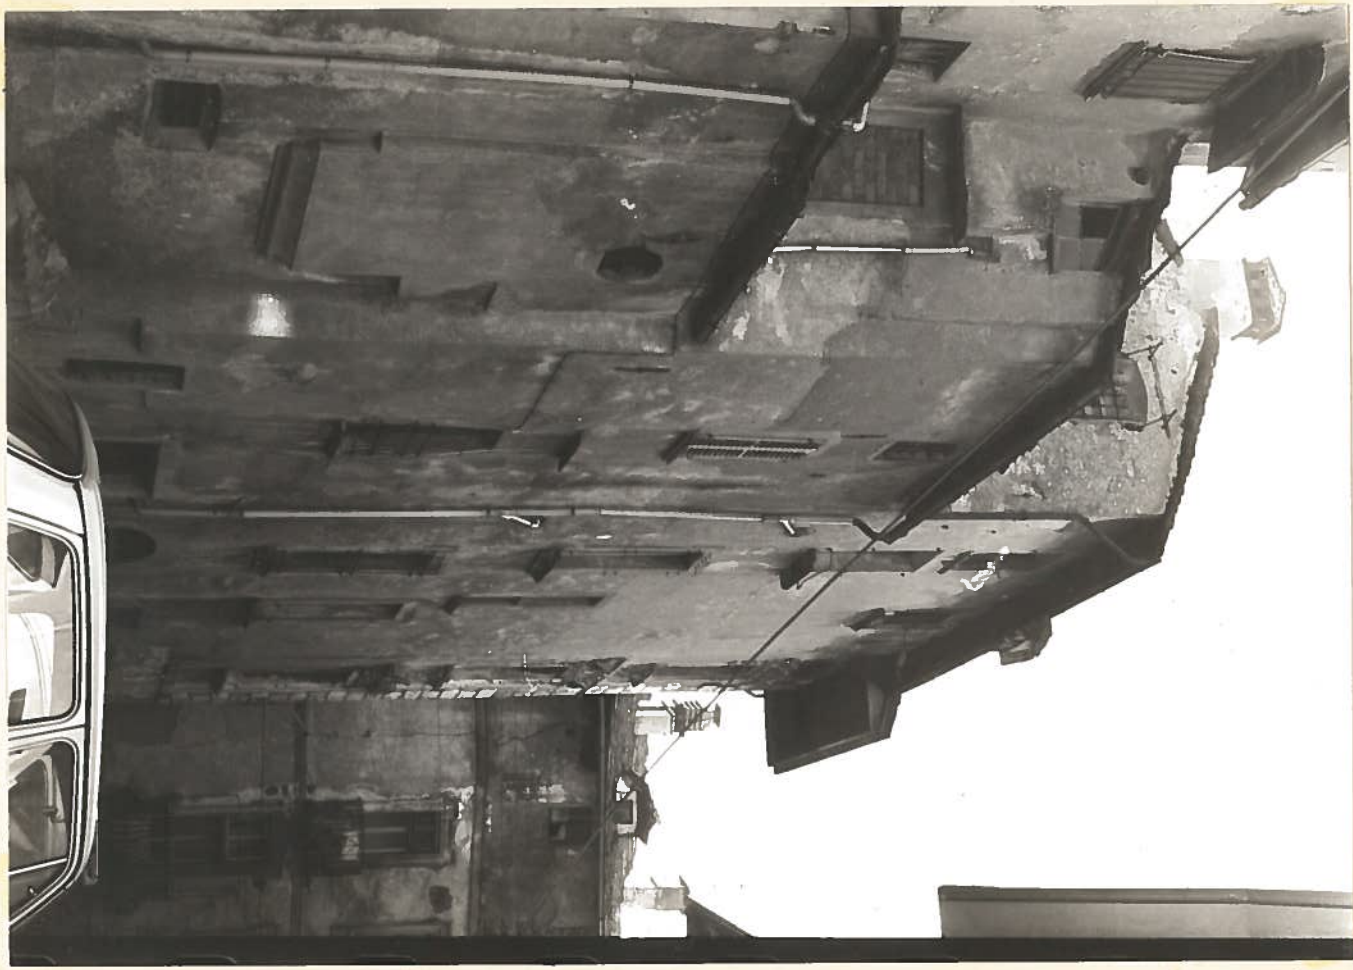
La facciata laterale e quella posteriore, ad intonaco liscio, presentano soltanto un valore d'ambiente.

| ALLEGATO N. 11 | | FOTOGRAFIA prospetto laterale | | | |

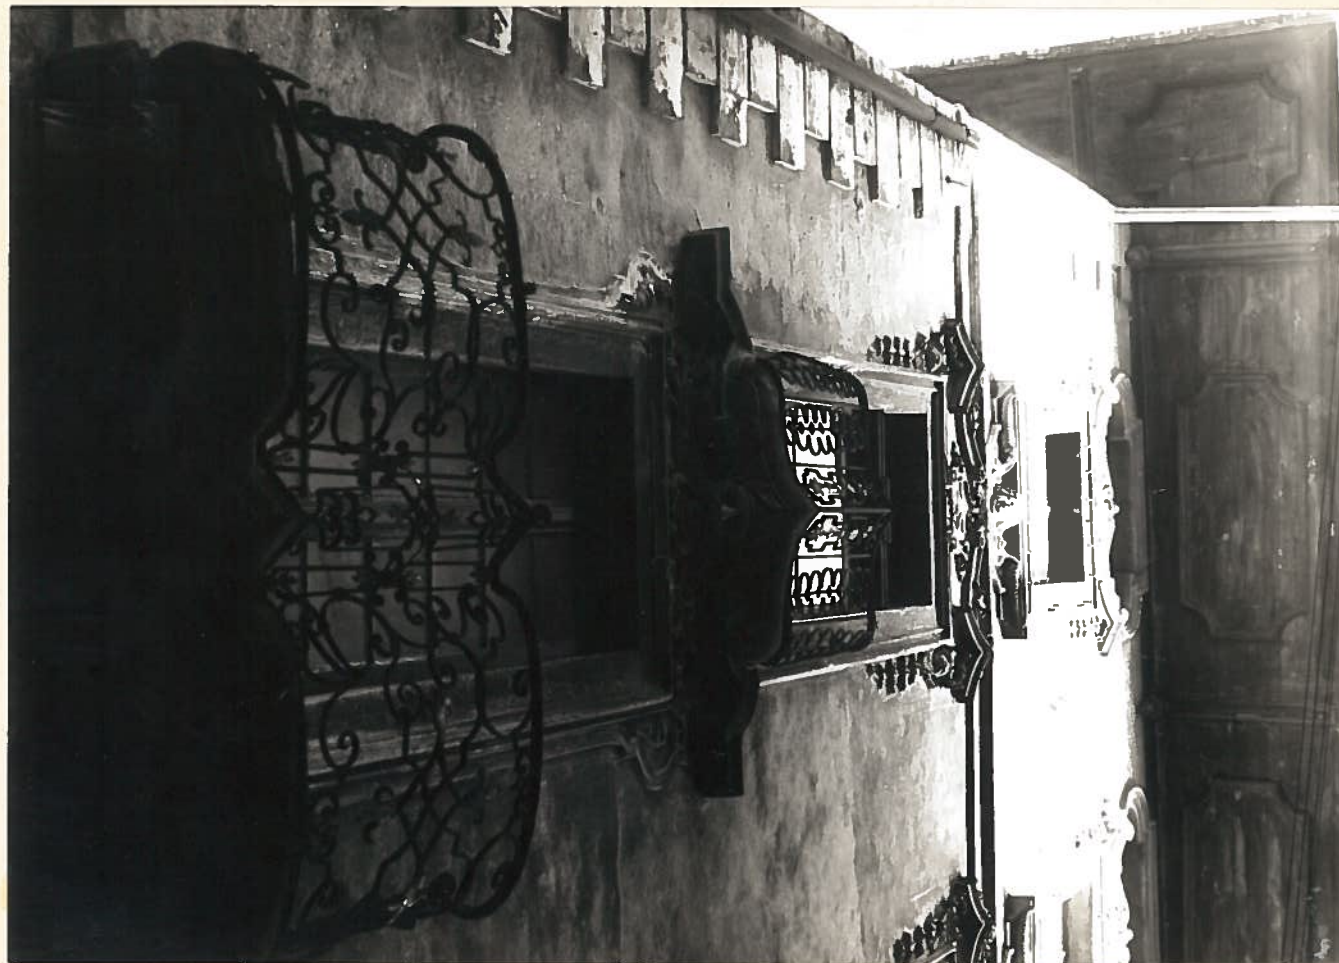
La facciata principale, sua via Alberganti, presenta tre ordini di piani con aperture contornate di stucchi di vario disegno e balconcini con ringhiere ad inserto di ferro dorato.

**SOPRAINTENDENZA AI BENI AMBIENTALI
ED ARCHITETTONICI DEL PIEMONTE****PIEMONTE**ALLEGATO N. **13****Fotografia di particolare di facciata su via Alberganti**

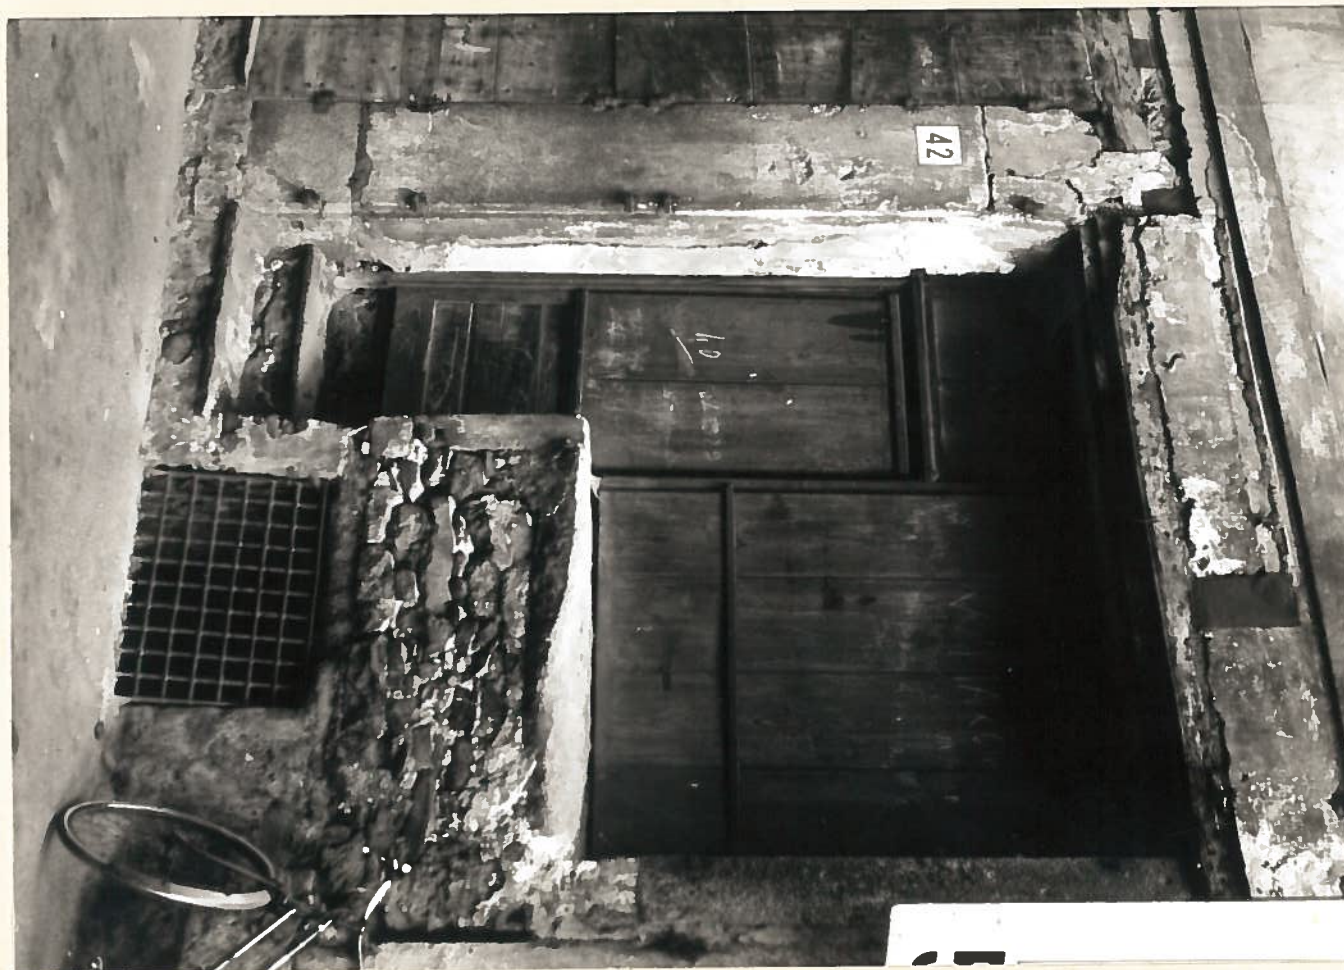
ALLEGATO N.14.....

Fotografia di ingresso di negozio su via Alberganti

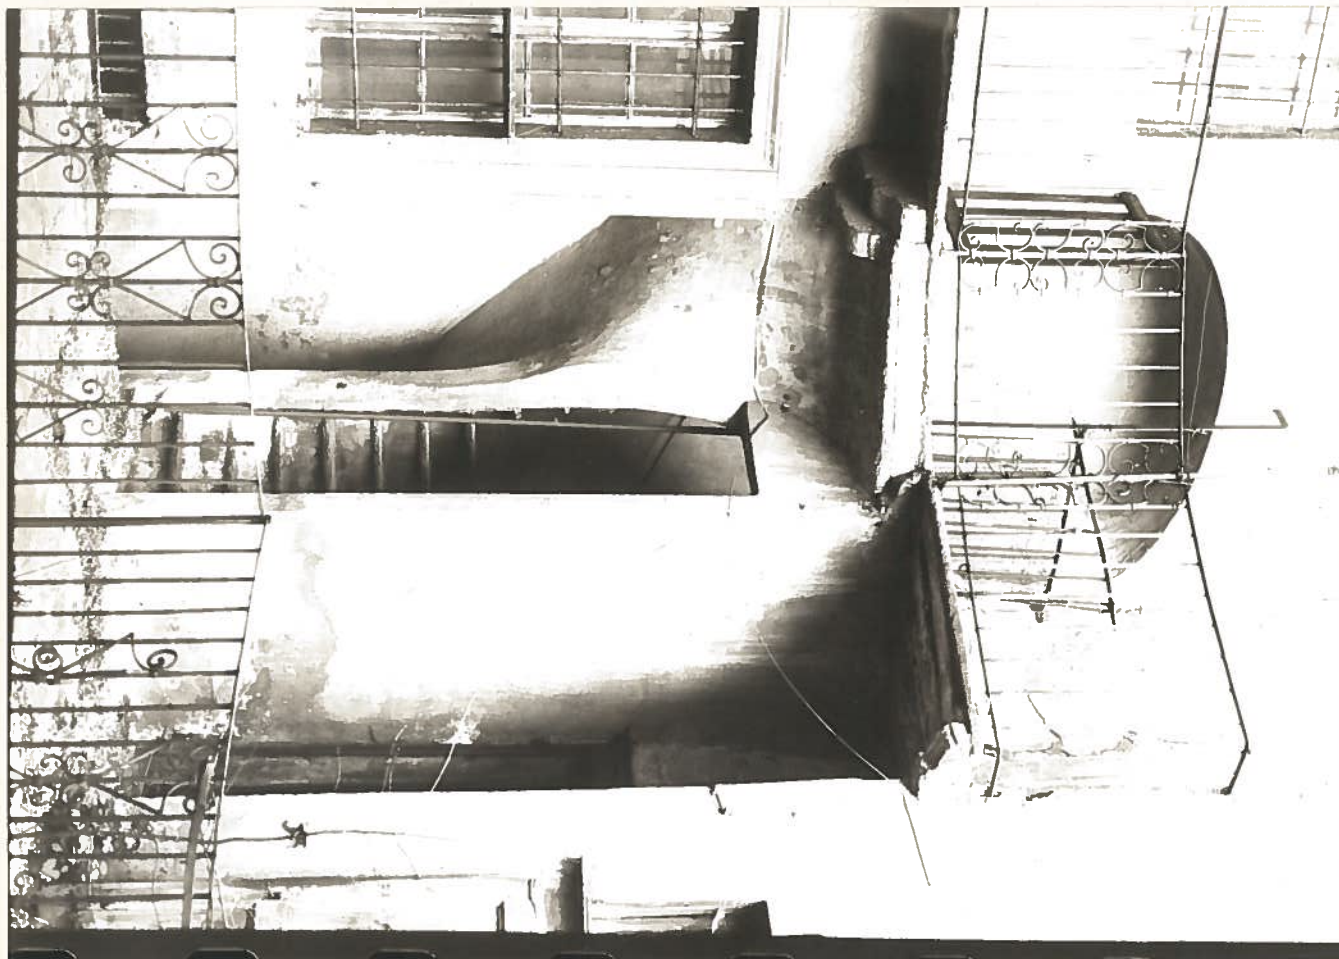
La scala di servizio a chiocciola, invece, serve la manica laterale soltanto fino all'altezza del secondo piano. La terza scala, infine, distribuisce, gli alloggi della servitù dal secondo al terzo piano, sulla manica laterale.

PIEMONTEALLEGATO N. **15****Fotografia di particolare della scala di servizio**
