N. CATALOGO GENERALE  N. CATALOGO INTERNAZIONALE  MINISTERO PER I DIREZ. GEN. DEI	BENI CULTURALI E AMBIENTALI LLE ANTICHITA' E BELLE ARTI				
CI	01 0 002 23 74 ITA: Soprintendenza per i	Beni Ambientali e				
	PROVINCIA E COMUNE: VC - Trino	DESCRIZIONE:				
	LUOGO: C.so Italia, 33	L'oratorio della C				
	OGGETTO: Chiesa della COnfraternita del Santissimo Sacramento	prano dell'edillel				
	CATASTO: Apostoli f 69/A, part. 541, 697	e che comprende al p Ogliero, cioè la q				
	CRONOLOGIA: XV, XIX	rocchiale, Allo st				
	AUTORE:	visa in due ordini no due porte, dell				
	DEST. ORIGINARIA: Chiesa	nello scalone d'a				
	Viiresa	ternita a al Monte				
	Cirresa	destra è l'ingresso Beato Ogliero. L'on				
	PROPRIETÀ:	due coppie di leser				
	VINCOLI LEGGI DI TUTELA:	zione decorata a pa				
	P.R.G. E ALTRI:	ampio cornicione co				
	TIPOLOGIA EDILIZIA · CARATTERI COSTRUTTIVI	ciata originaria. N				
	PIANTA: rettangolare	apre un oculo che s La piccola chiesa a

L'oratorio della Confraternita è posto al primo piano dell'edificio, adiacente a San Bartolomeo, che comprende al piano terra l'Auditorium Beato Ogliero, cioè la quarta navata dell'antica parrocchiale. Allo stato attuale la facciata è div

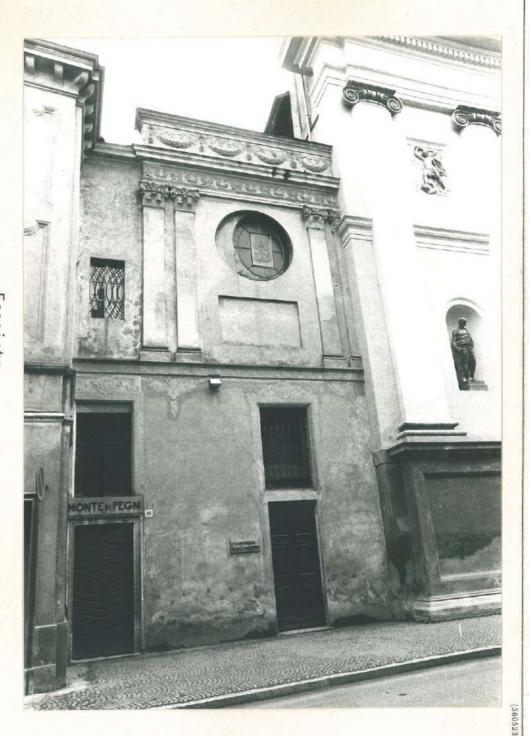
D 1 0 002 23 74 ALLEGATO N. .....2. N. CATALOGO GENERALE ITA: N. CATALOGO INTERNAZIONALE MINISTERO PER I BENI CULTURALI E AMBIENTALI DIREZ. GEN. DELLE ANTICHITA' E BELLE ARTI Piemonte REGIONE

La semplice facciata, schiacciata dalla mole della contigua chiesa di San Bartolomeo, posta in posizione leggermente rientrante, passa quasi inosservata a chi percorra questo tratto di Corso Italia.

Facciata

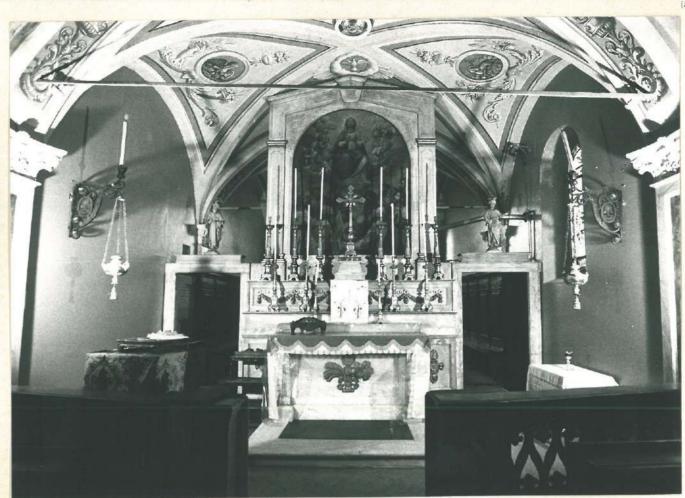
ALLEGATO N. \_\_\_3\_\_\_

Interno
