COMPILATORE DELLA SCHEDE:

Dott. FEDERICO FONTANA  
ARCHITETTO

6 DIC 1978

MINISTERO PER I BENI CULTURALI E AMBIENTALI DIREZ. GEN. DELLE ANTICHITA' E BELLE ARTI	REGIONE	N.
CODICI	01/0001 3318	ITA:	SOPRAINTENDENZA AI BENI AMBIENTALI ED ARCHITETTONICI DEL PIEMONTE	PIEMONTE	
PROVINCIA E COMUNE: VC- Varallo Sesia. LUOGO: Piazza Gaudenzio Ferrari 22/24/26/28. OGGETTO: Casa Duprà. CATASTO: UTE Vercelli, foglio n°82, particella n°68. CRONOLOGIA: XVII, XVIII secolo. AUTORE: Ignoto. DEST. ORIGINARIA: Residenziale. USO ATTUALE: Residenziale 60%, commerciale 20%, nessuno 20%. PROPRIETA': Proprietà privata. Antonietta ed Elena Duprà, fu Giovanni. VINCOLI LEGGI DI TUTELA: 1089 del 1939, notificato 18/11/42, tras. 1/7/43. P.R.G. E ALTRI: PRG. adottato il 27/7/78. Vincolo: Restauro.			DESCRIZIONE: <span style="float: right;">(5605237) Roma, 1975 - Ist. Poligr. Stato - S. (c. 400.000)</span> -L' edificio, a corpo semplice ad L con manica doppia, puo' essere tipologicamente definito come un organismo residenziale urbano, alloggiati perimetrali interni, a corte parziale. Strutturalmente è costituito da muri portanti in pietra; e da orizzontamenti a volte in muratura nell' androne e nel portico, in

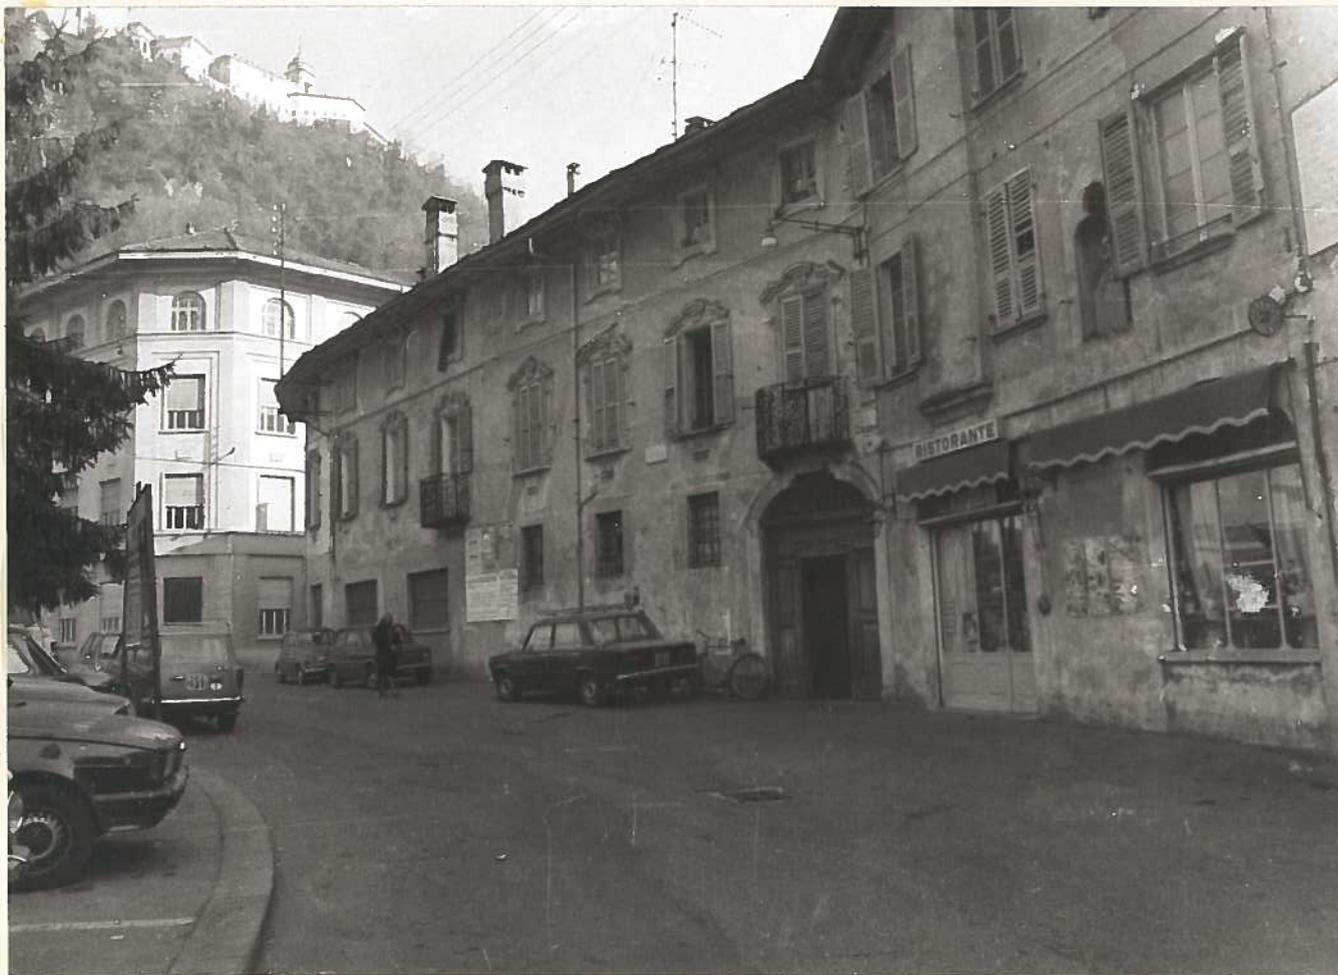
ALLEGATO N. .....5.....

Prospetto sulla piazza Gaudenzio Ferrari.

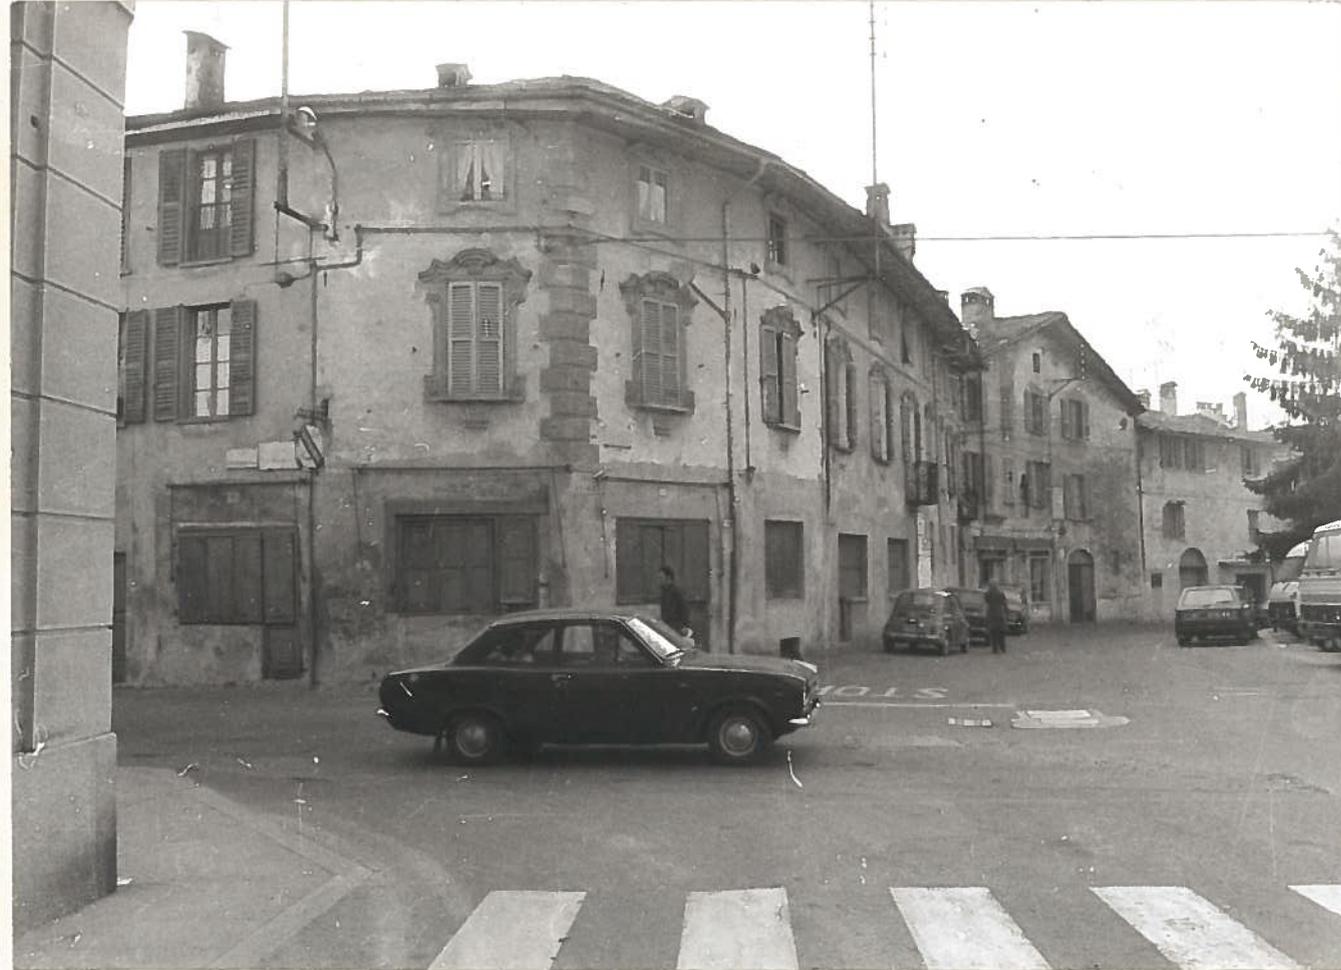
ALLEGATO N. 26

Prospetto dall' imbocco di via Don Maio.

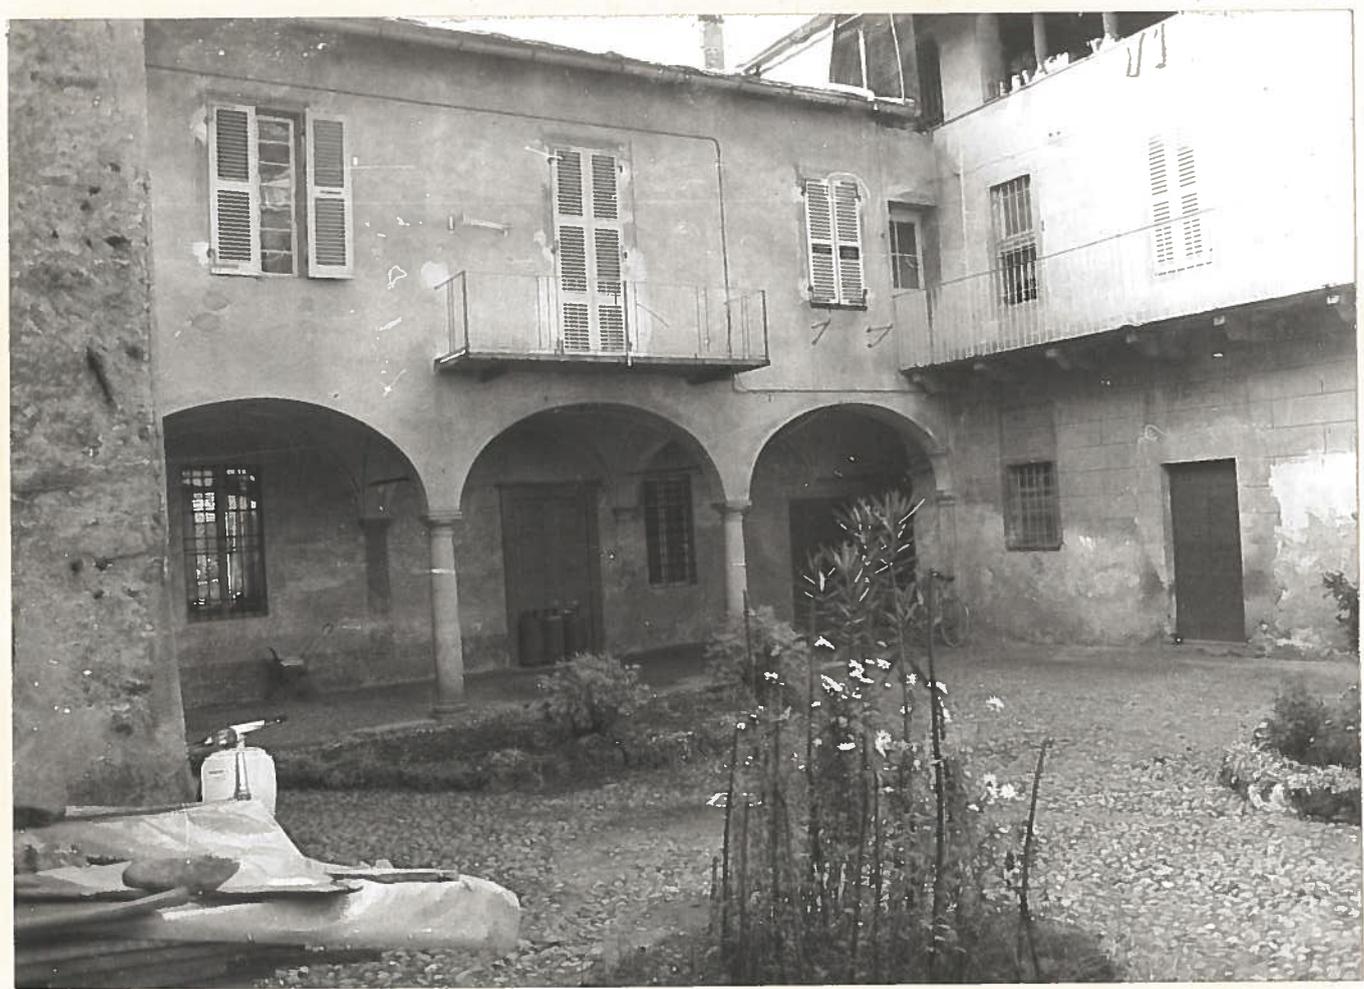
MINISTERO PER I BENI CULTURALI E AMBIENTALI DIREZ. GEN. DELLE ANTICHITA' E BELLE ARTI	REGIONE	N.
01/0001 3318 ITA:			SOPRAINTENDENZA AI BENI AMBIENTALI ED ARCHITETTONICI DEL PIEMONTE	PIEMONTE	
ALLEGATO N. 7		Veduta del cortile

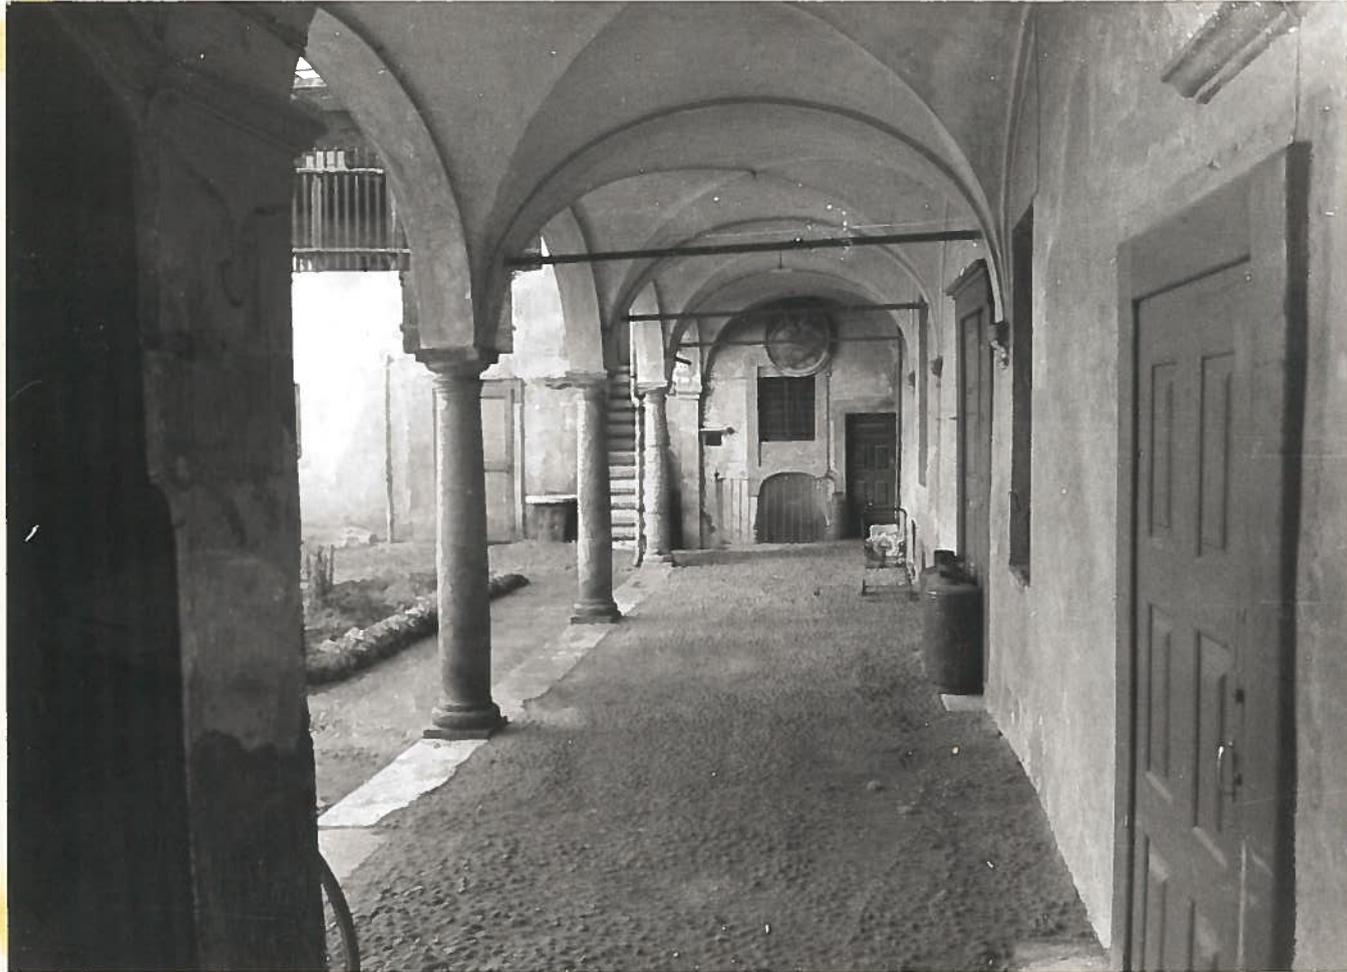
MINISTERO PER I BENI CULTURALI E AMBIENTALI DIREZ. GEN. DELLE ANTICHITA' E BELLE ARTI	REGIONE	N.
01/0001 3318		ITA:	SOPRAINTENDENZA AI BENI AMBIENTALI ED ARCHITETTONICI DEL PIEMONTE	PIEMONTE	
ALLEGATO N. 58		Particolare del portico.

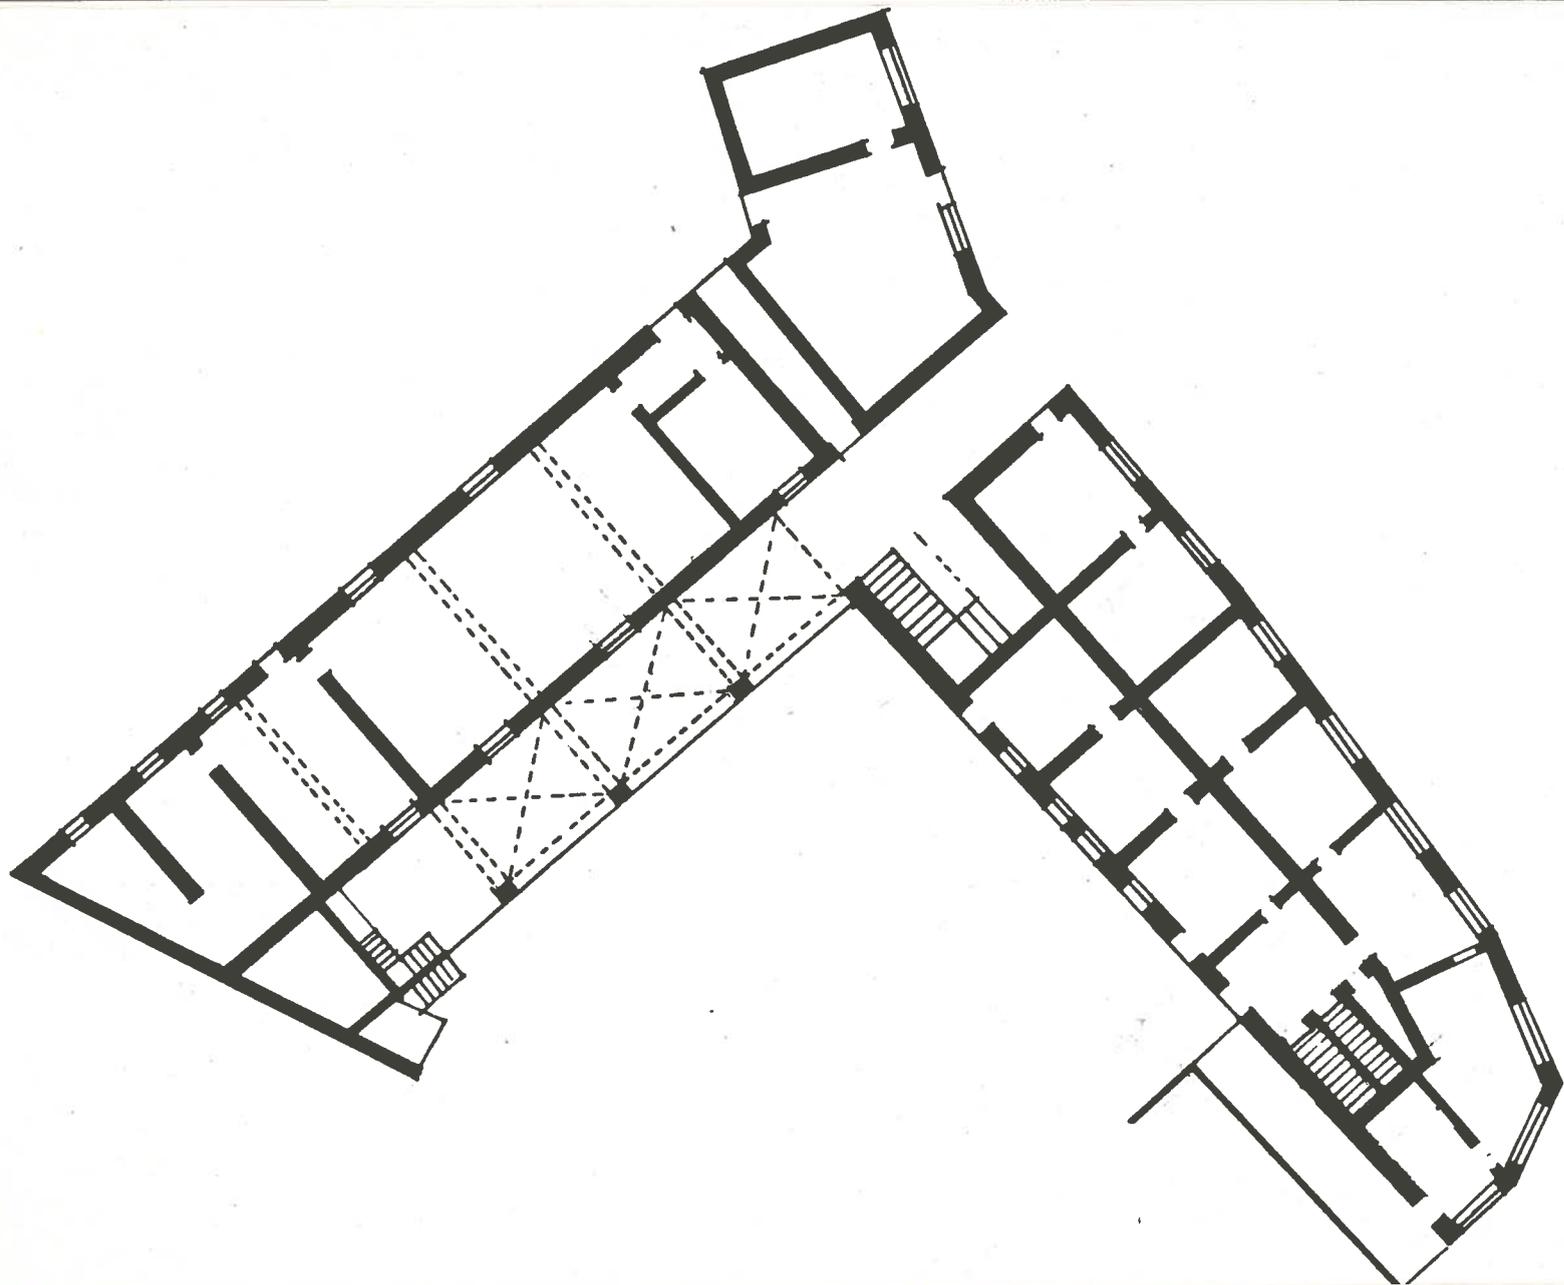
<b>MINISTERO PER I BENI CULTURALI E AMBIENTALI</b> <b>DIREZ. GEN. DELLE ANTICHITA' E BELLE ARTI</b>	REGIONE	N.
	<b>01/0001 3318</b>	ITA:	<b>SOPRAINTENDENZA AI BENI AMBIENTALI</b> <b>ED ARCHITETTONICI DEL PIEMONTE</b>	<b>PIEMONTE</b>	
	ALLEGATO N. <u>9</u>	<b>Pianta schematica piano terreno Scala 1/200</b>
