VICENDE COSTRUTTIVE . NOTIZIE STORICO . CRITICHE: La Cappella n°1 rappresenta il "Paradiso Terrestre" ed il "Peccato Originale di Adamo ed Eva" ed apre oggi l'attuale percorso del S.Monte di Varallo Sesia. Costruita certamente prima del 1570, già ricordata nella "Descrittione" del Sesalli come "...eretta ma non dotata dei mezzi rappresentativi..", è attribuita all'architetto perugino Galeazzo Alessi nel periodo 1560-65, poichè già rappresentata nelle Tavole del suo "Libro dei Misteri". Probabilmente fu iniziata prima della stesura di questo testo progettuale, intorno forse al 1562, dato che i disegni alessiani non hanno quote, nè sono corredati di scala grafica nè riportano particolari esecutivi, in quanto l'edificio doveva già essere realizzato nella sua parte architettonica. Nei disegni inoltre mancano le indicazioni relative alle porte angolari di sbieco, da usarsi nell'itinerario religioso, ma queste vennero successivamente realizzate forse nel 1572, epoca in cui si stabilì di costruire quello che è l'attuale collegamento con la cappella n°2. Nel 1584 furono iniziate le decorazioni murali subito sospese però per la morte di uno dei fratelli Mangone, a cui era stata affidata la

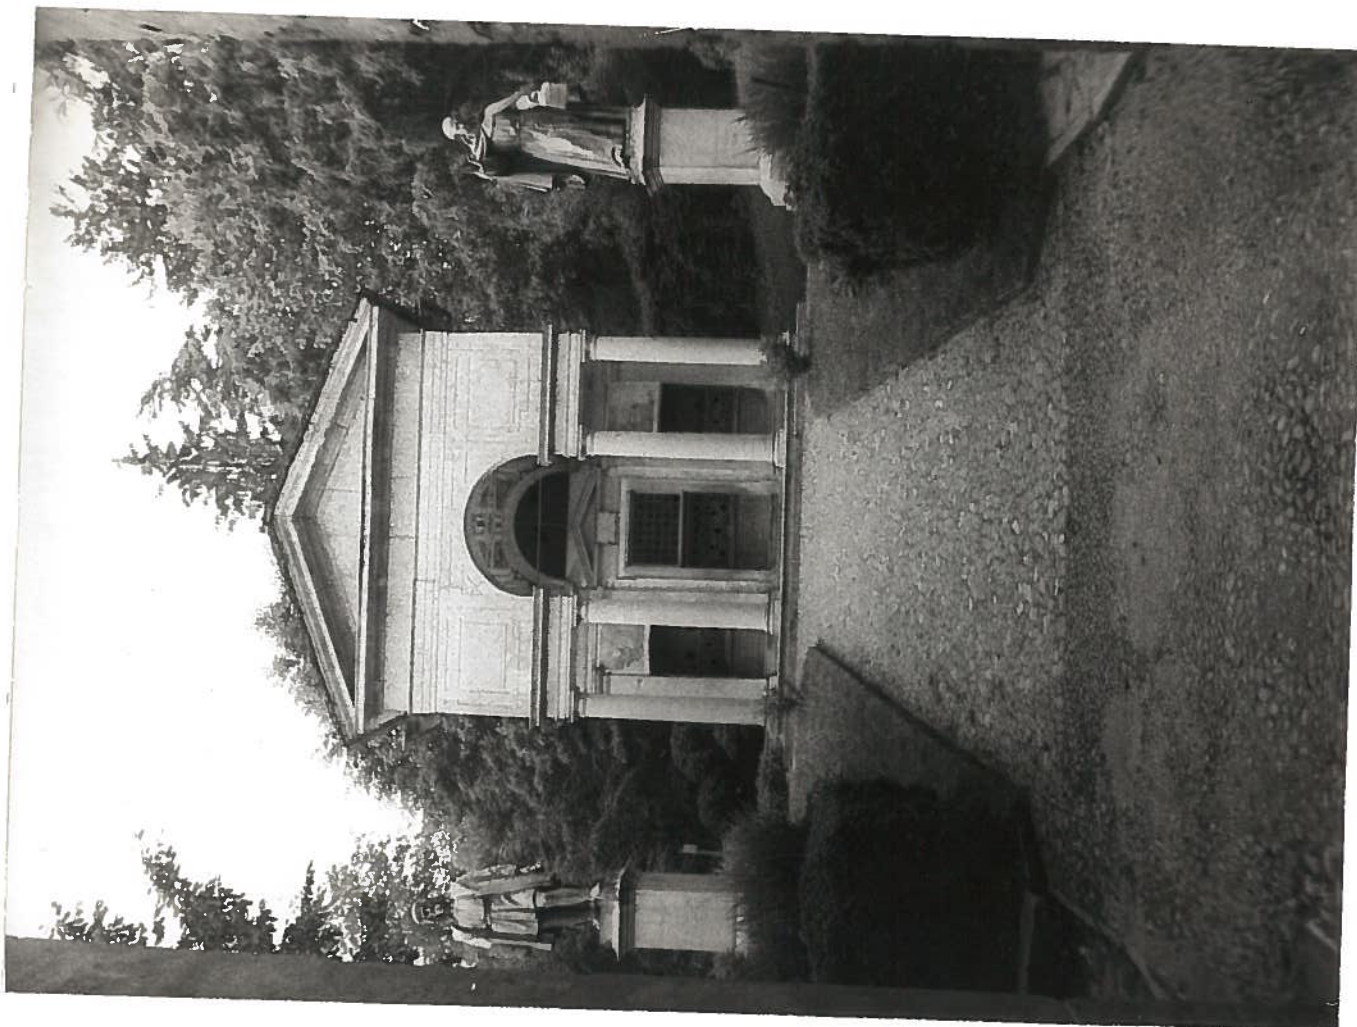
**2**Comune di Varallo Sesia (VC) : Sacro Monte - Cappella 1  
Prospetto anteriore, dall'ingresso principale del Santuario.

Il disegno della facciata infatti, realizzato con cura in materiale lapideo, chiamato pietra di Loreto, è dovuto alla abile mano dell'Alessi, mentre i fronti laterali sono semplicemente intonacati a rinzaffo lasciando trasparire sia l'orditura irregolare della struttura muraria in pietra mista, sia l'esistenza di aperture corrispondenti ai lati di sbieco, che dovevano forse essere utilizzate per percorsi diversi o per una illuminazione più intensa dell'attuale. Ora queste stesse aperture appaiono tamponate integralmente.

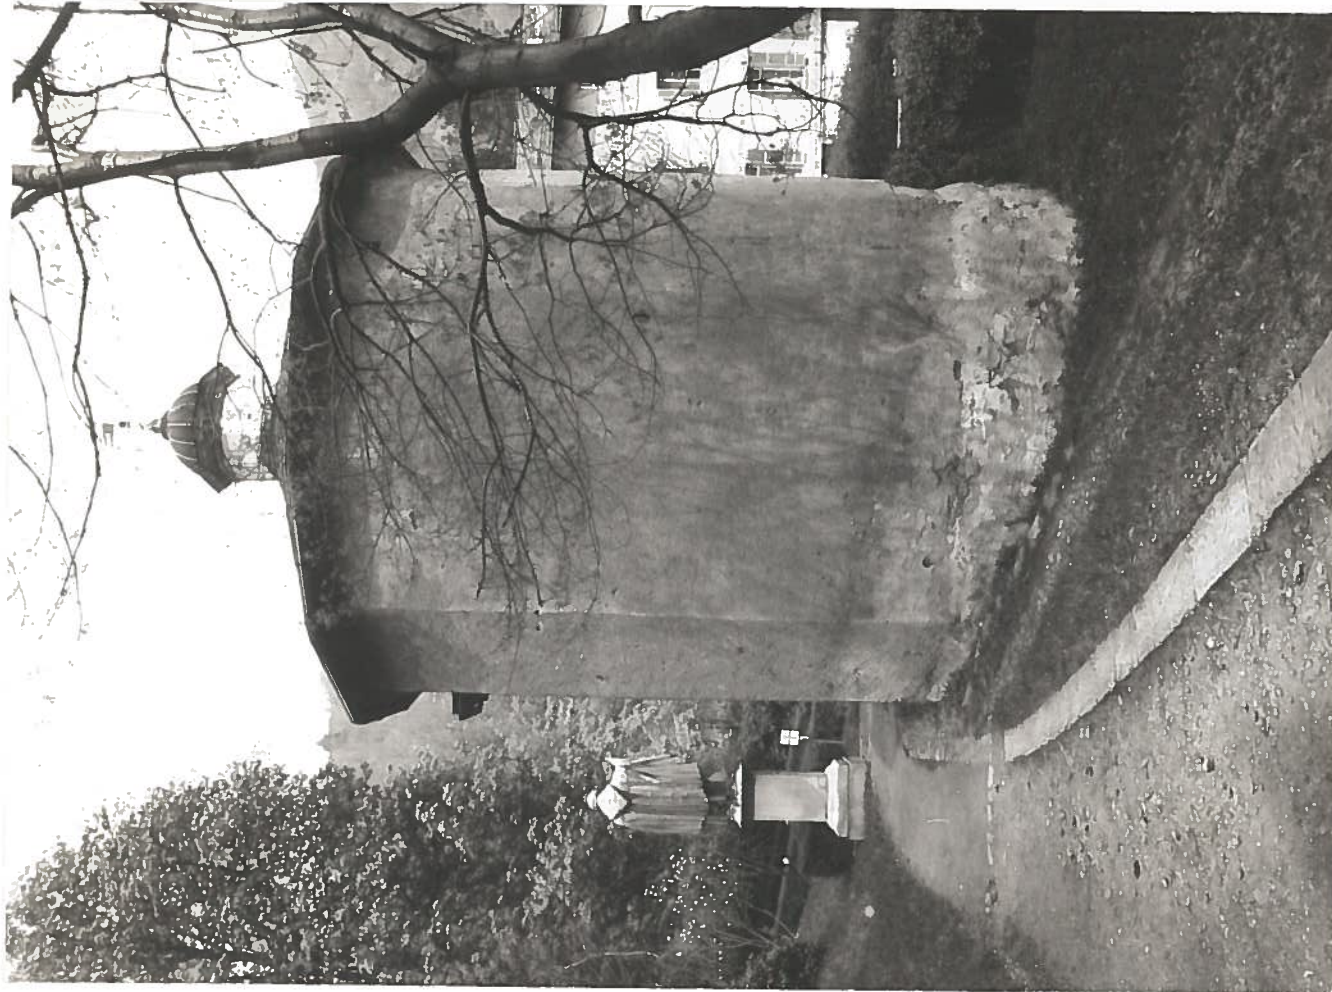
MINISTERO PER I BENI CULTURALI E AMBIENTALI DIREZ. GEN. DELLE ANTICHITA' E BELLE ARTI	REGIONE	N.
01/0 002 2341		ITA:	SOPRINTENDENZA PER I BENI AMBIENTALI ED ARCHITETTONICI DEL PIEMONTE	PIEMONTE	
ALLEGATO N. ....3.....		Comune di Varallo Sesia (VC) : Sacro Monte - Cappelle 1 Prospetto posteriore

Il fronte posteriore, essendo la cappella collocata al margine di un leggero declivio, è contraffortato alla base dal muro perimetrale di maggiori dimensioni. Solo il pronao anteriore, di volumetria distinta, è contornato dal cornicione litico, assente anche in altre forme nel resto della cappella.

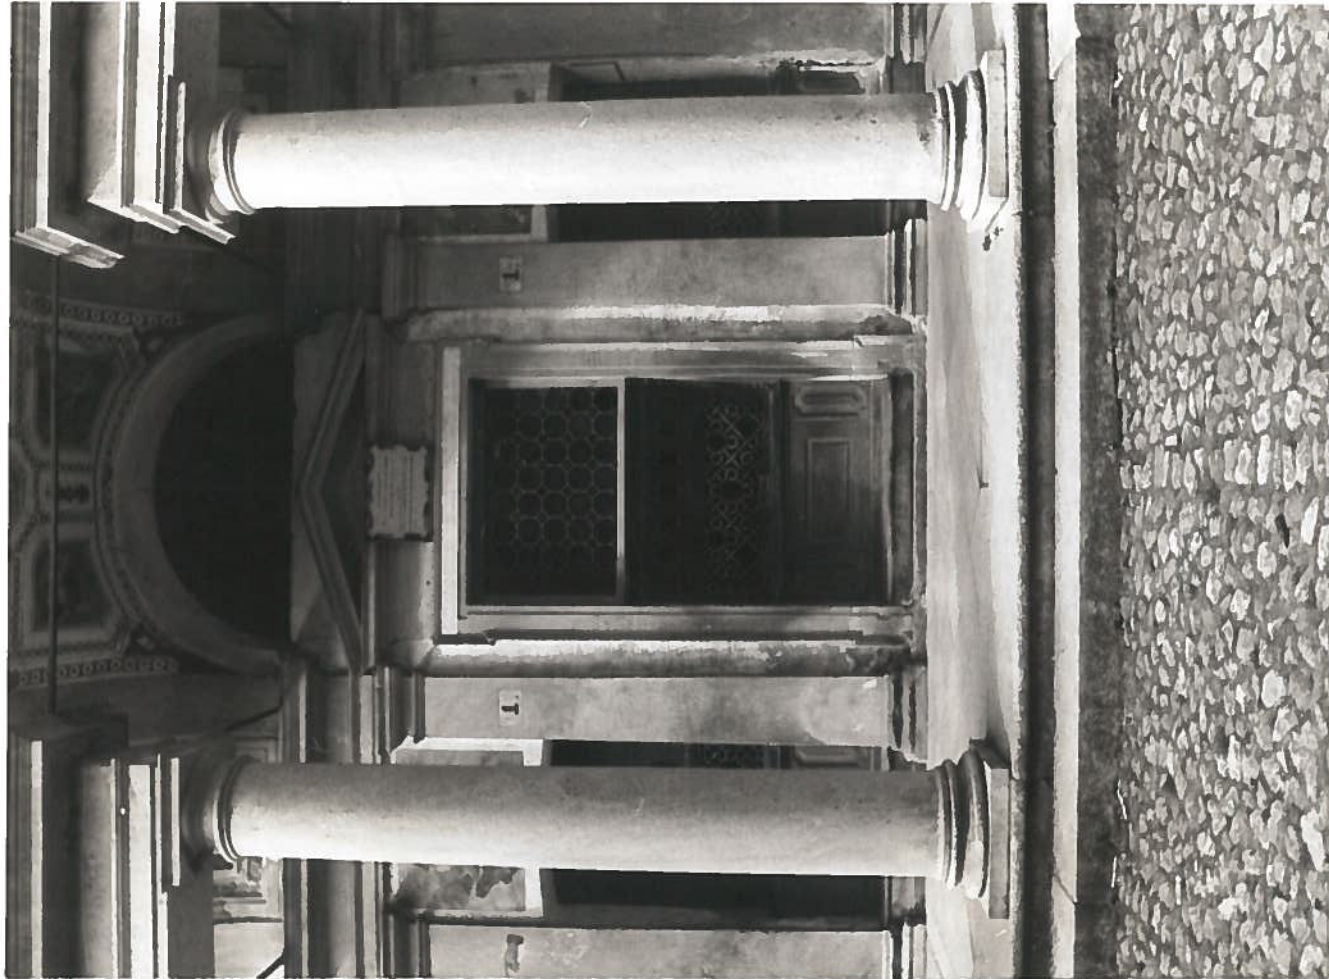
ALLEGATO N. 5

Comune di Varallo Sesia (VC) - Sacro Monte Cappella 1  
Particolare dell portico anteriore e dell'intercolumnio centrale.

Il portico anteriore a tre intercolumni, voltato a botte ed a crociera, affrescato dall'Alfano nel 1594, racchiude le tre aperture frontali poste per poter accedere alla scena plastica interna, sia per poterne ammirare le pregevoli e cromatiche forme.

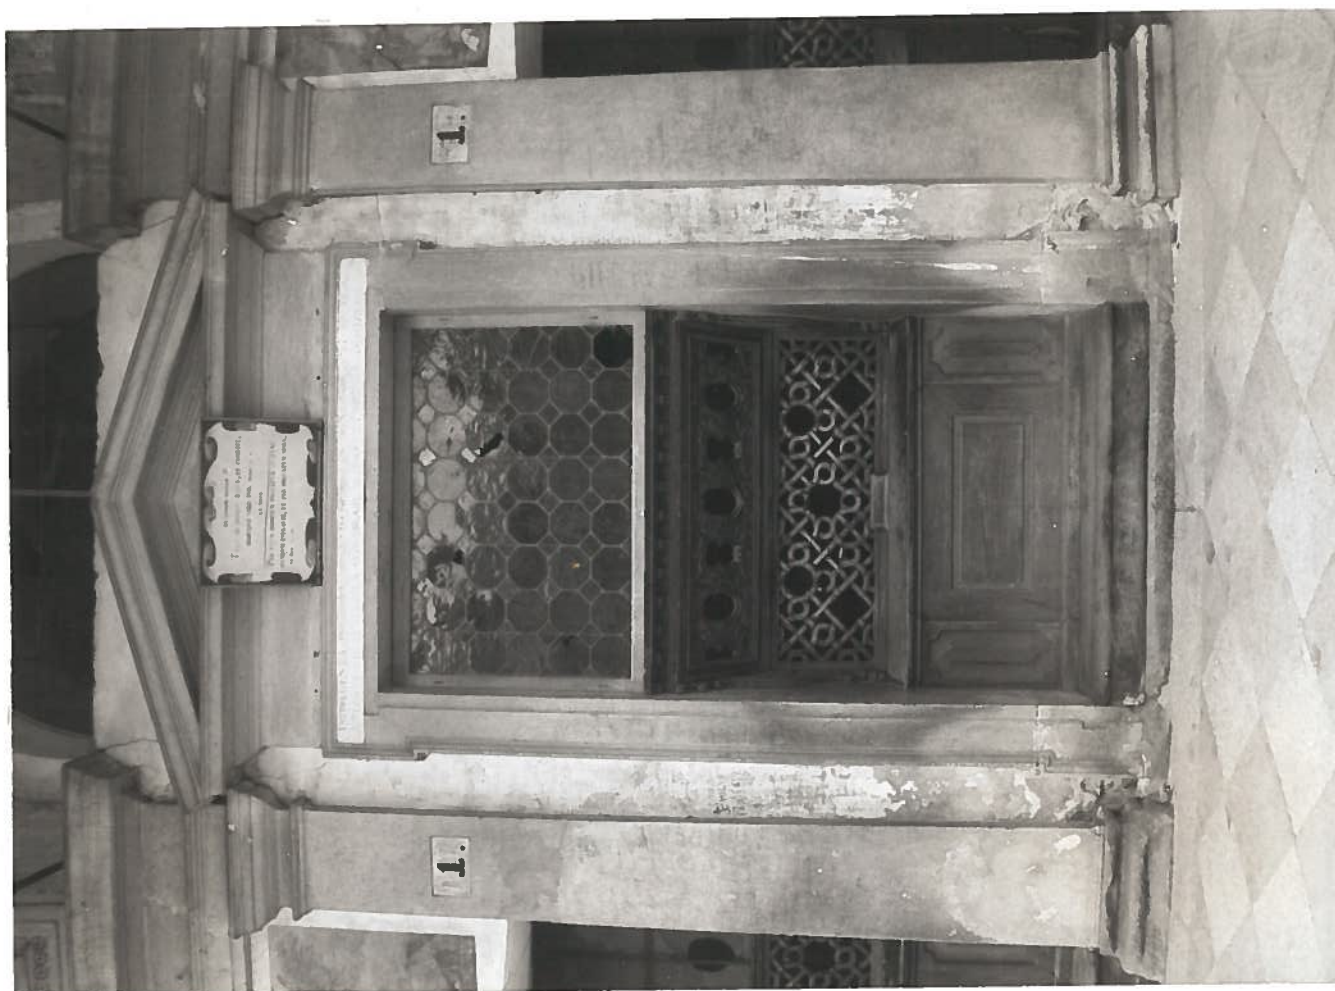
ALLEGATO N. 6

Particolare del vano centrale con inginocchiatoio, vetrata e frontespizio triangolare.

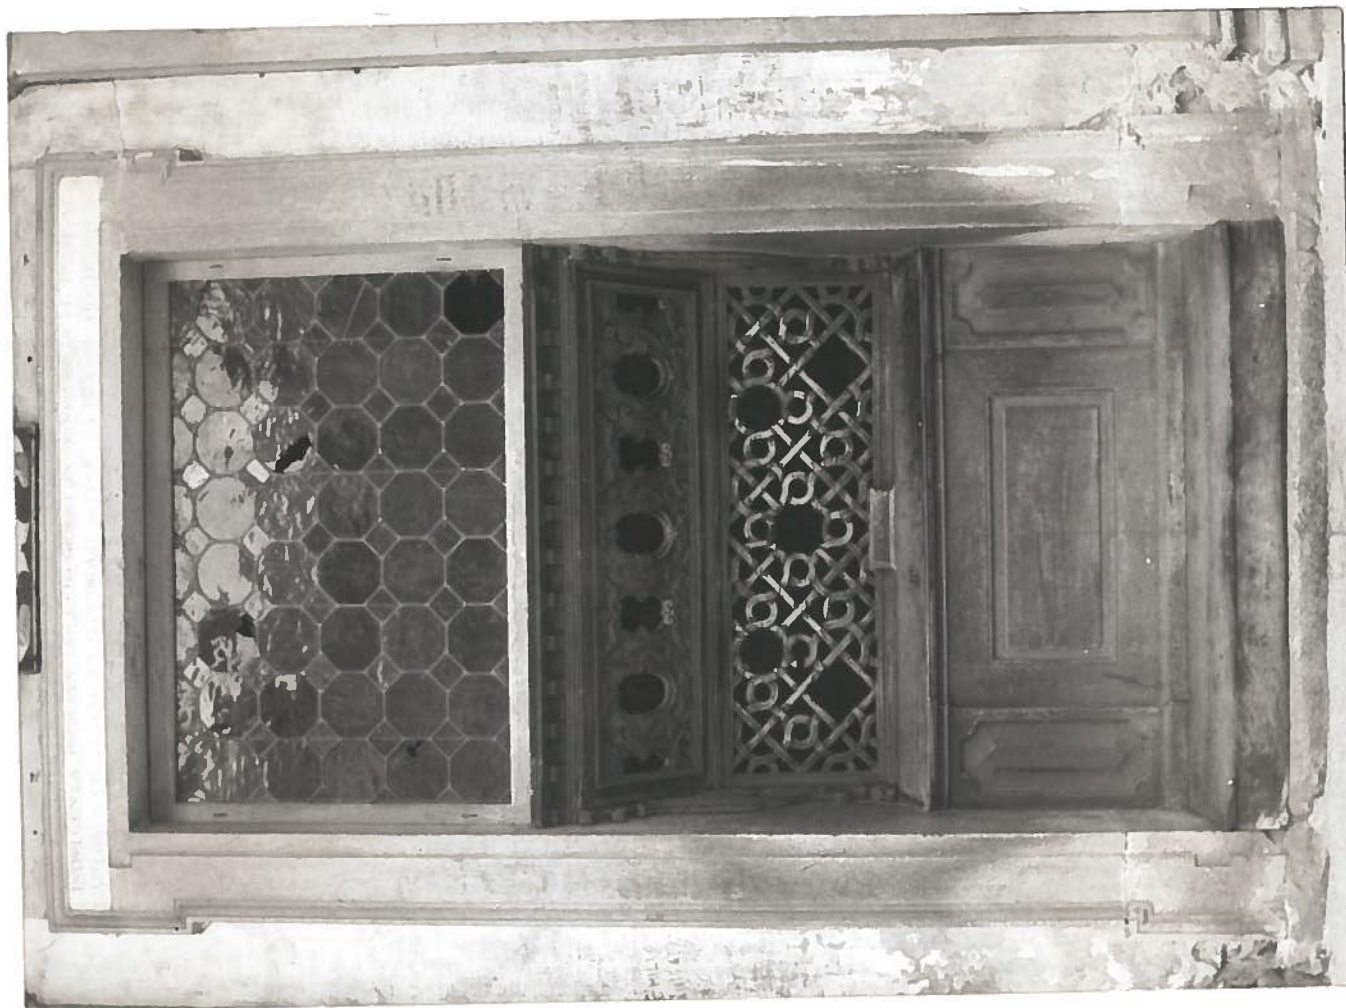
ALLEGATO N. 7

~~Particolare dell'inginocchiatoio centrale e della vetrata divisoria.~~

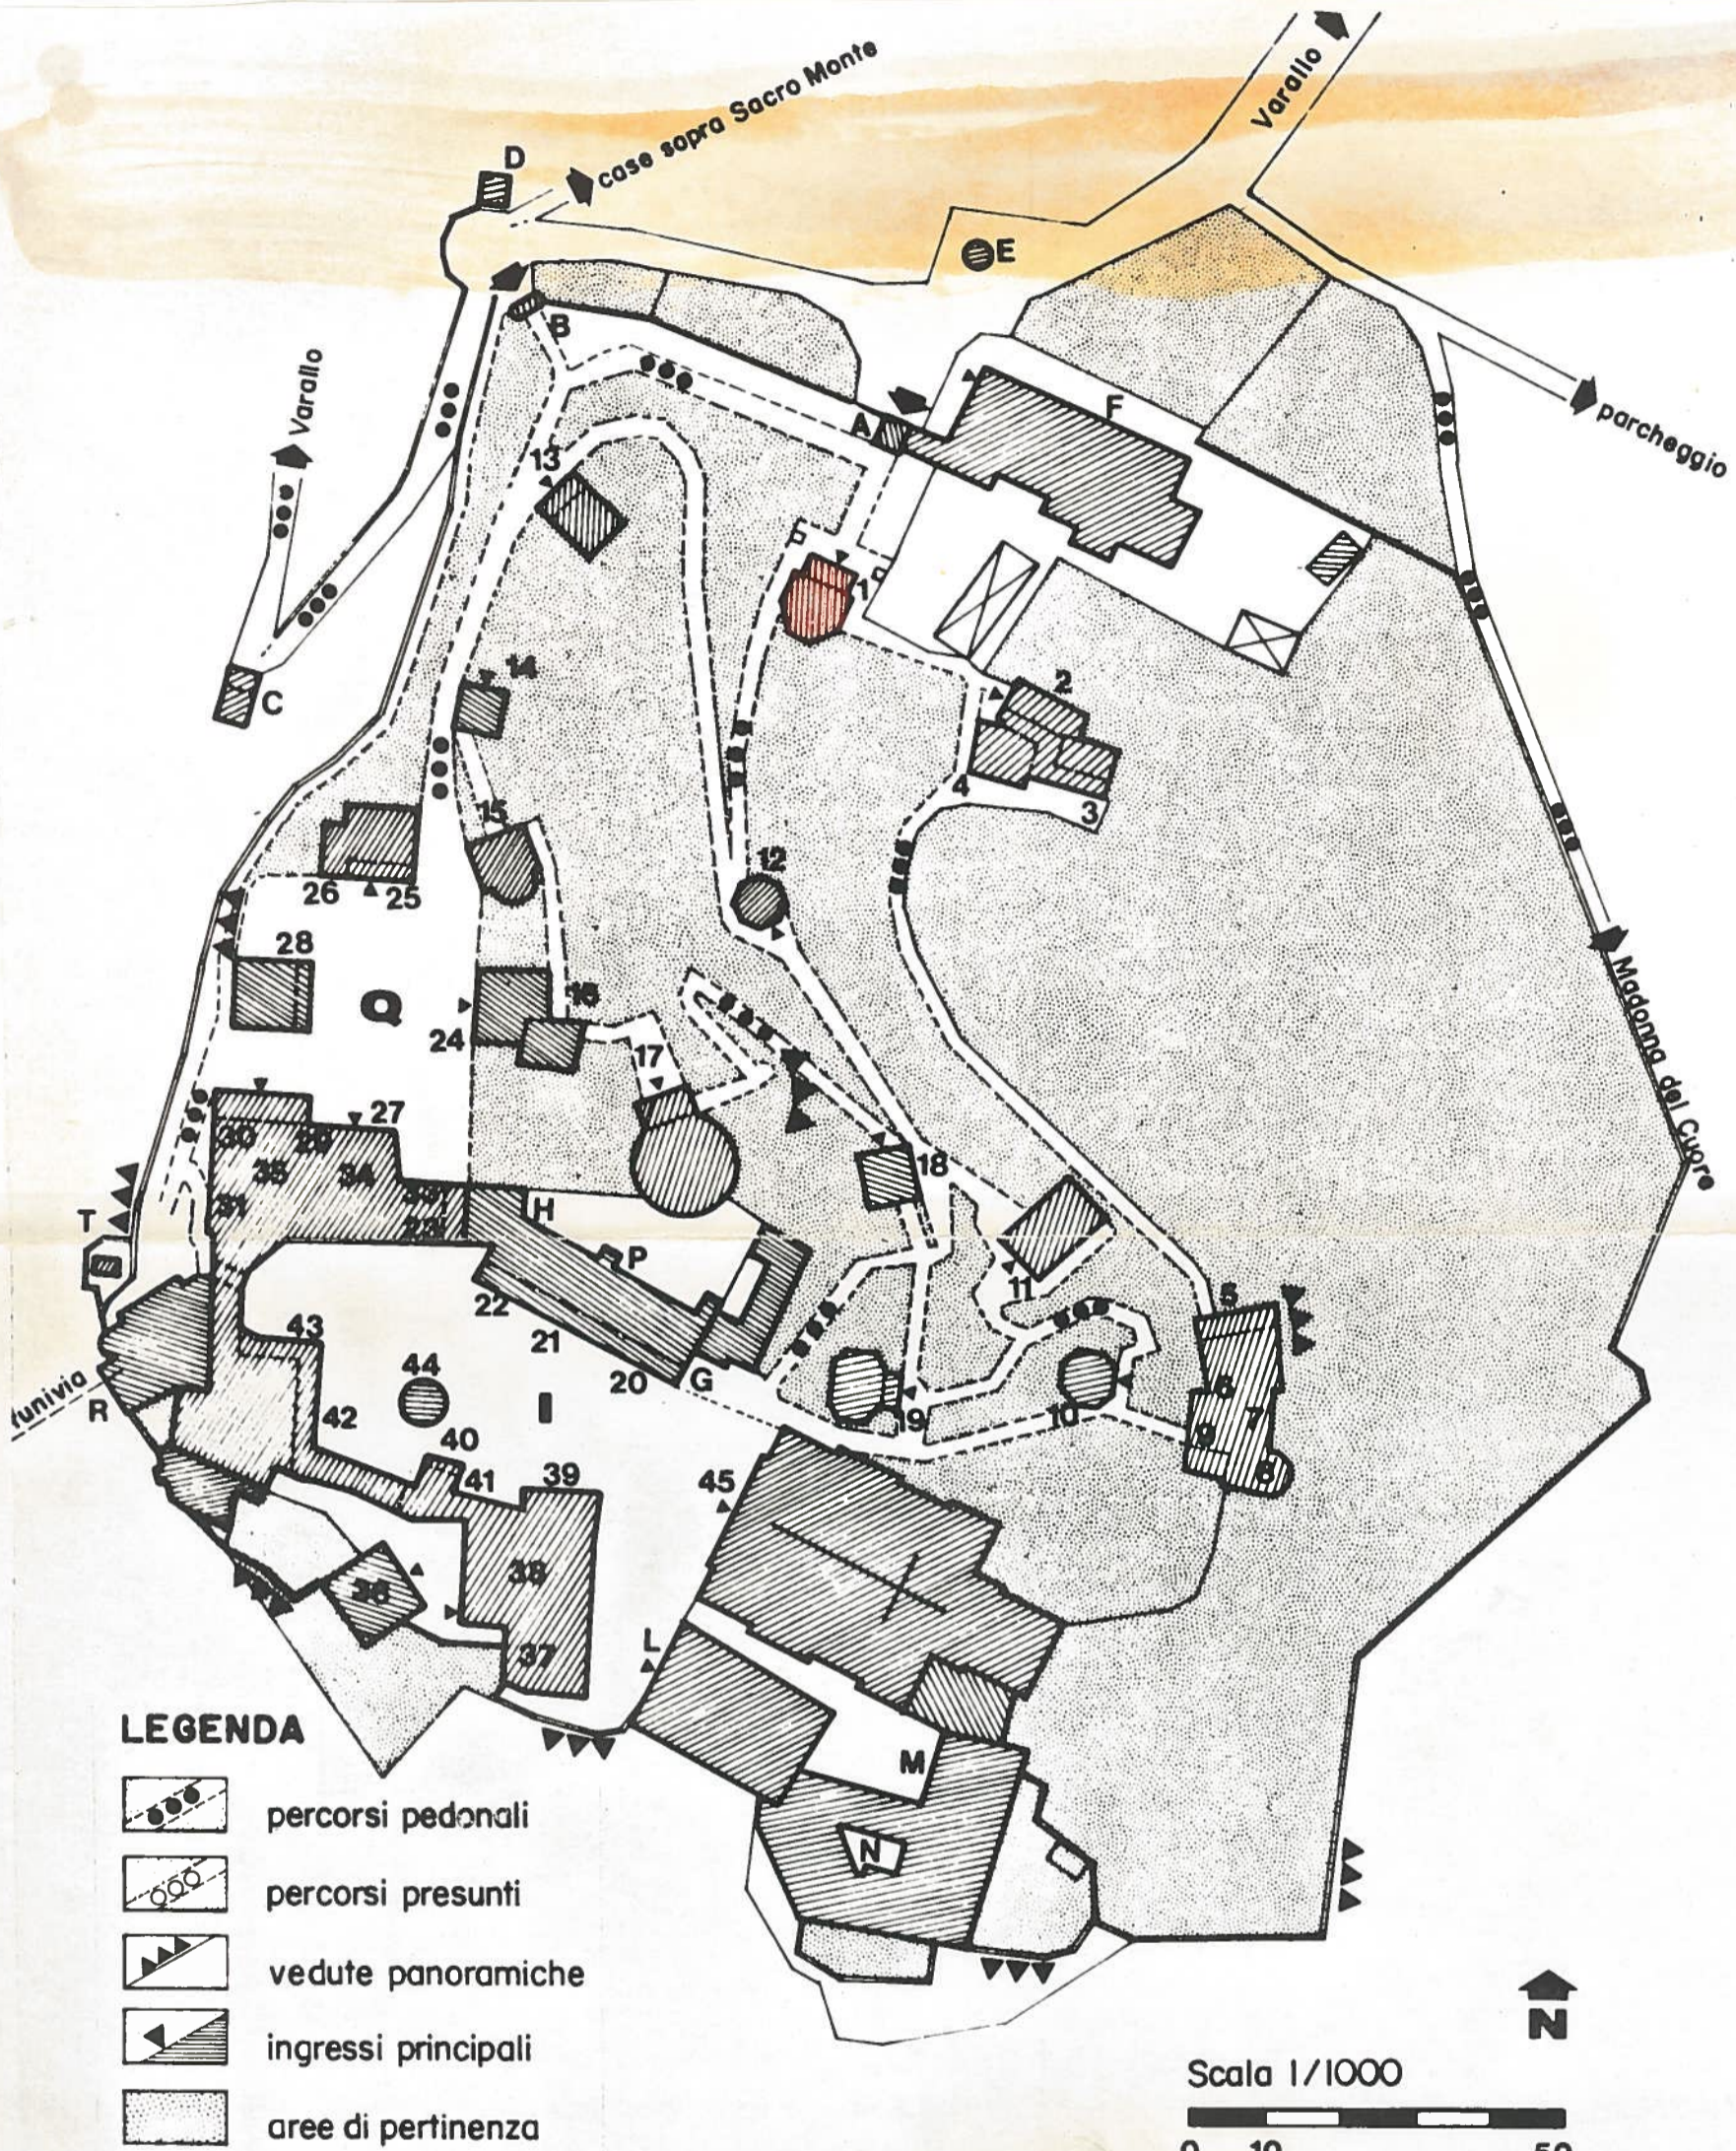
ALLEGATO N. 11

SISTEMA URBANO: La caratteristica peculiare della disposizione planivolumetrica di questa cappella è l'assialità fisica e visuale con la quale è stata collocata unitamente alla Porta Maggiore, attuale ingresso principale del S.Monte.

Comune di Varallo Sesia (VC) : Sacro Monte Cappella 1  
Planimetria descrittiva Scala 1/1000.
