LUOGO: Fraz. Lucedio					
OGGETTO: Edificio Abbaziale					
CATASTO: f 17, n. 18					
CRONOLOGIA: XIII, XVIII					
AUTORE:					
DEST. ORIGINARIA: capitolo, dormitorio, refettorio					
USO ATTUALE: deposito attrezzi e magazzino granaglie					
PROPRIETÀ:					
VINCOLI LEGGI DI TUTELA:					
P.R.G. E ALTRI:					
TIPOLOGIA EDILIZIA - CARATTERI COSTRUTTIVI					
PIANTA: rettangolare					
COPERTURE: travi di legno con mantp in coppi					
VOLTE o SOAL: volte a crociera costolonata su colonne o pilastri					
SCALE: in laterizio					
TECNICHE MURARIE: struttura portante in laterizio					
PAVIMENTI: cotto, butume, terra e ciotoli					
DECORAZIONI ESTERNE: fasce e strombature in cotto alle aperture					
DECORAZIONI INTERNE: conchiglie sopraporta, tracce di stucchi					
ARREDAMENTI:					
STRUTTURE SOTTERRANEE:

VICENDE COSTRUTTIVE - NOTIZIE STORICO - CRITICHE:

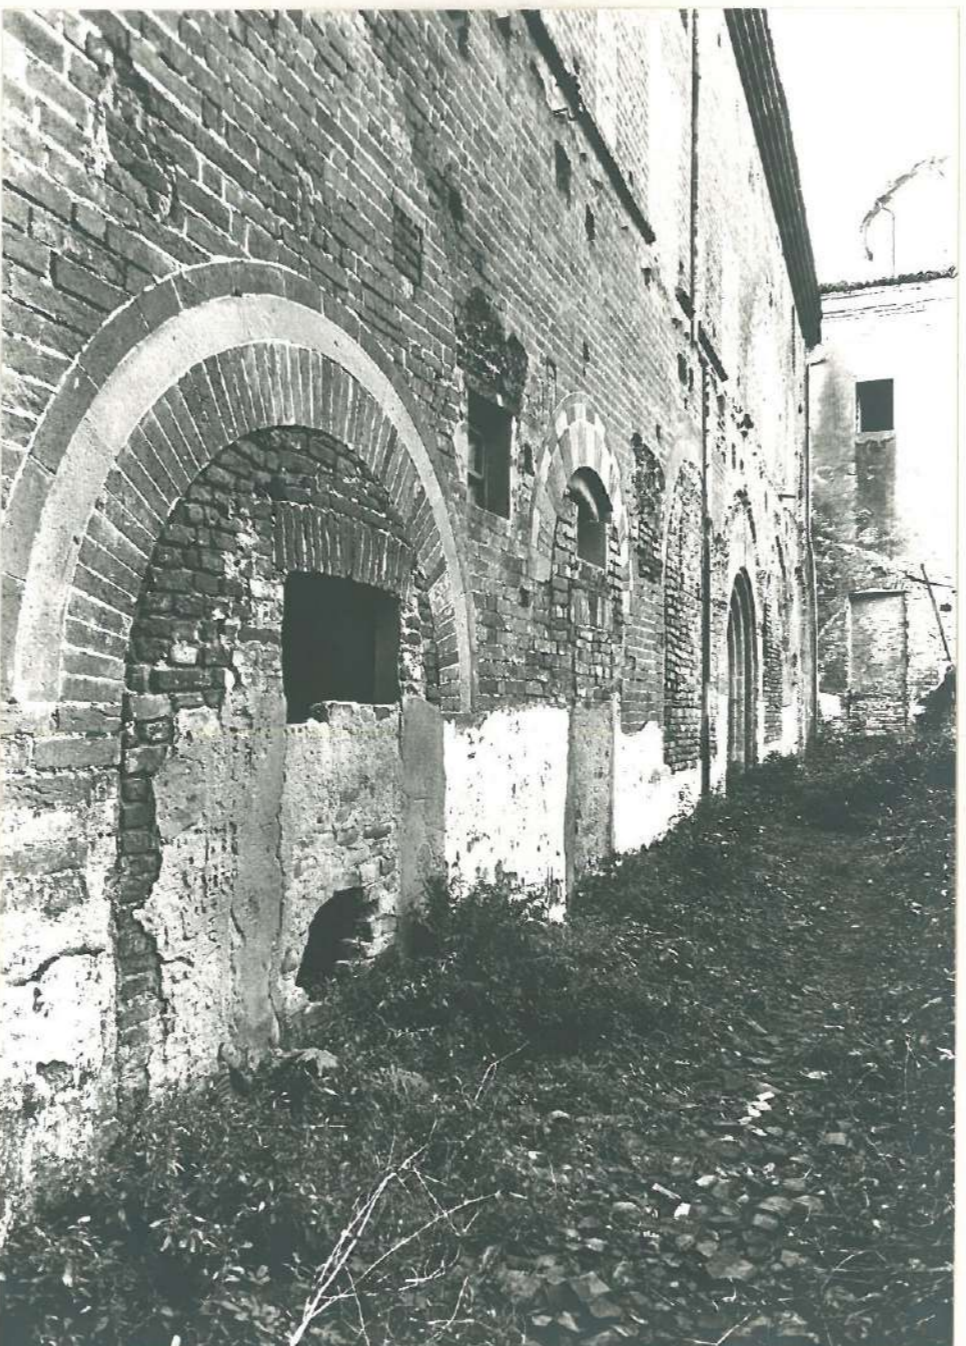
MINISTERO PER I BENI CULTURALI E AMBIENTALI DIREZ. GEN. DELLE ANTICHITA' E BELLE ARTI	REGIONE
01/00022393		ITA: Soprintendenza per i Beni Ambientali e Architettonici - Torino	Piemonte
ALLEGATO N. 2

Propetto verso l'ex chiostro

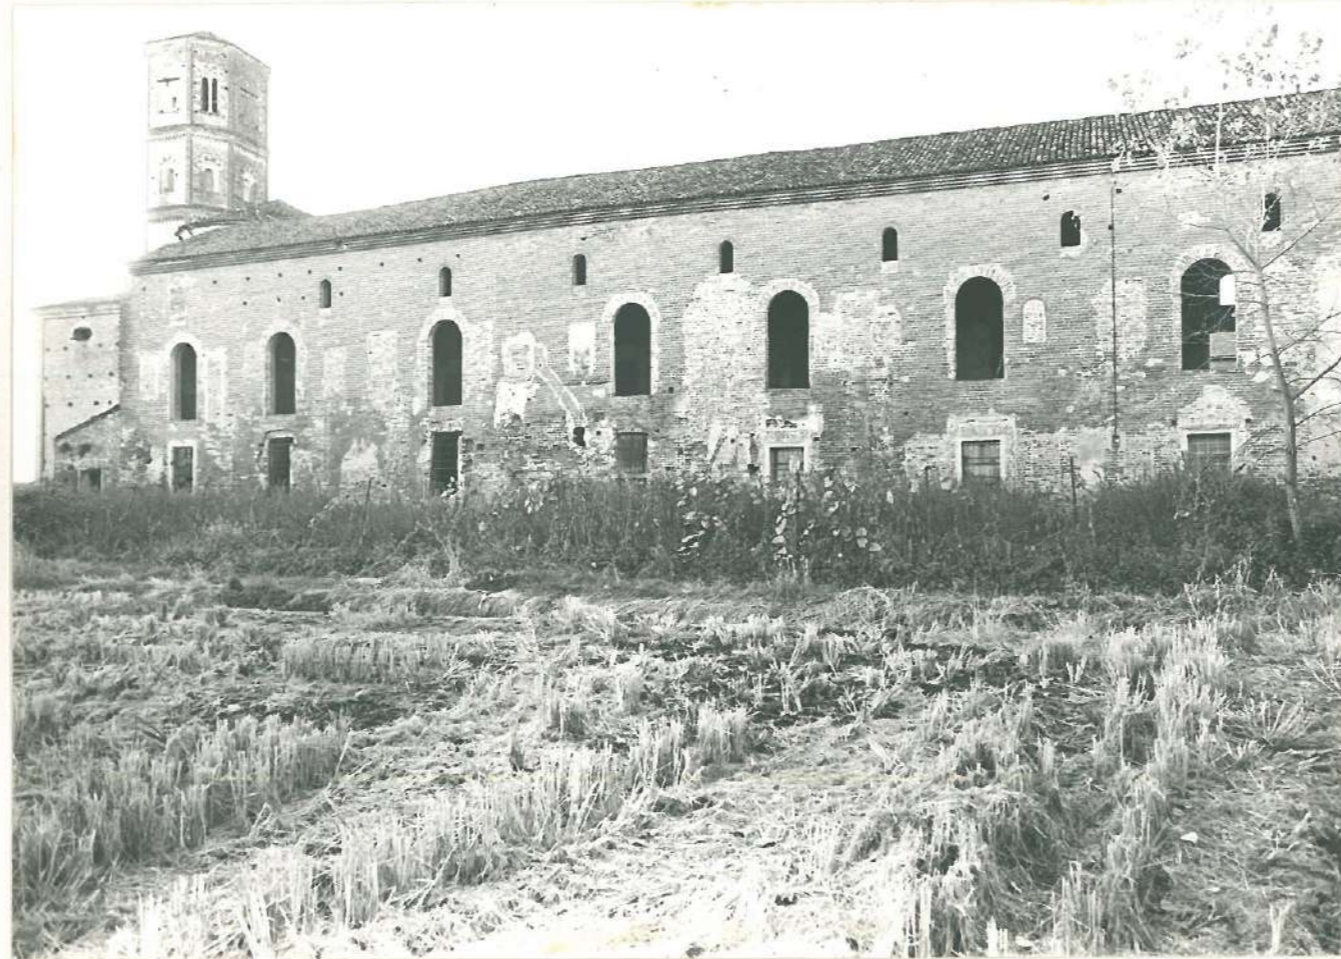
MINISTERO PER I BENI CULTURALI E AMBIENTALI DIREZ. GEN. DELLE ANTICHITA' E BELLE ARTI	REGIONE	N.
	01/0 002 23 93	ITA:		Soprintendenza per i Beni Ambientali e Architettonici - Torino	
ALLEGATO N. <u>3</u>

Vista posteriore

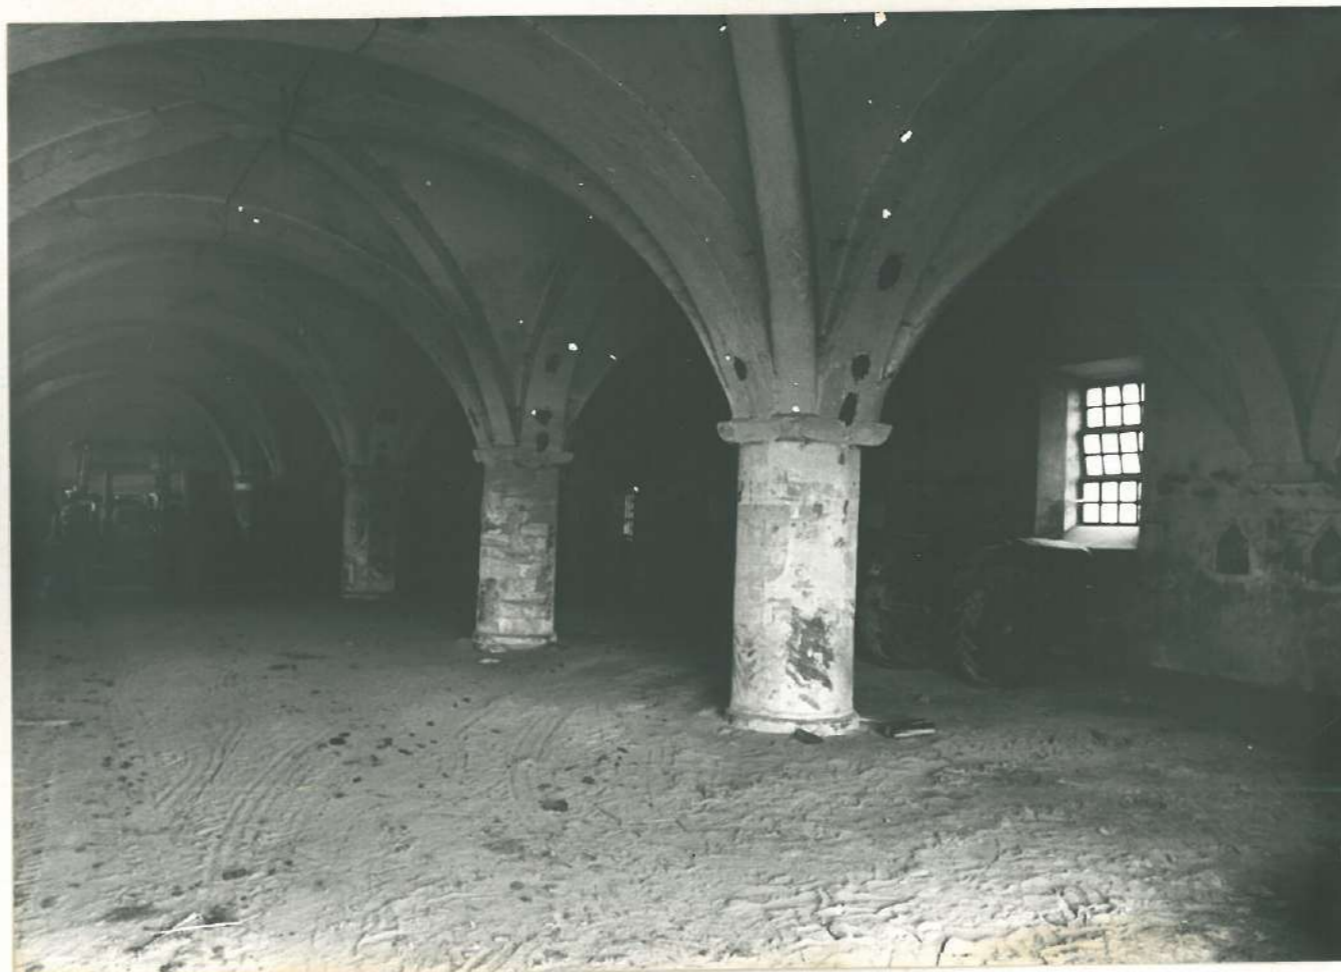
ALLEGATO N. 4

Sala del refettorio

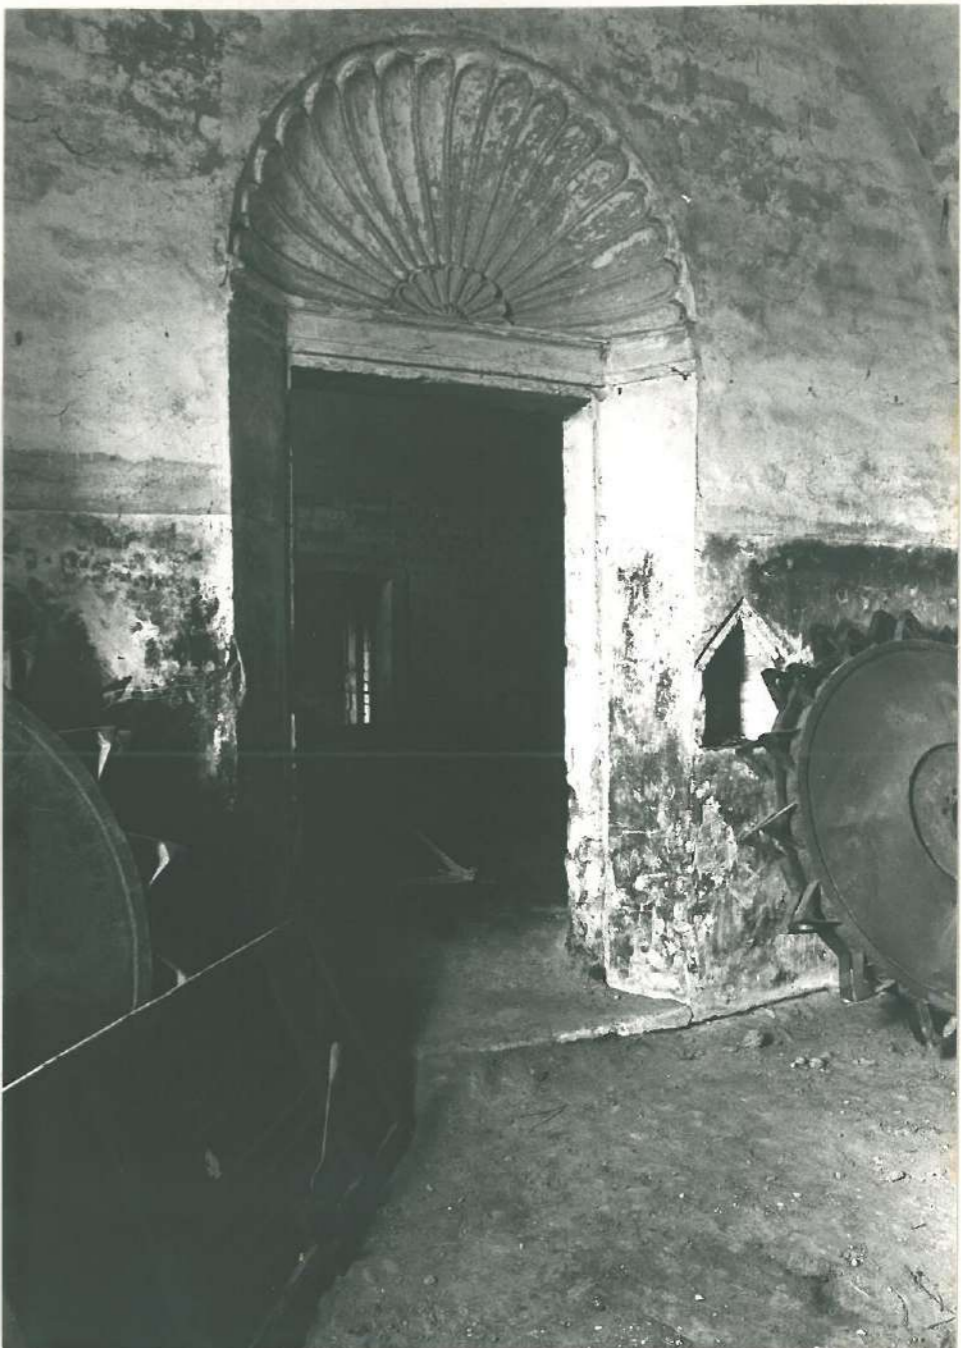
MINISTERO PER I BENI CULTURALI E AMBIENTALI DIREZ. GEN. DELLE ANTICHITA' E BELLE ARTI	REGIONE
	01/0 002 2393	ITA:		Soprintendenza per i Beni Ambientali e Architettonici - Torino
	ALLEGATO N.5.....

Salka del refettorio: particolare

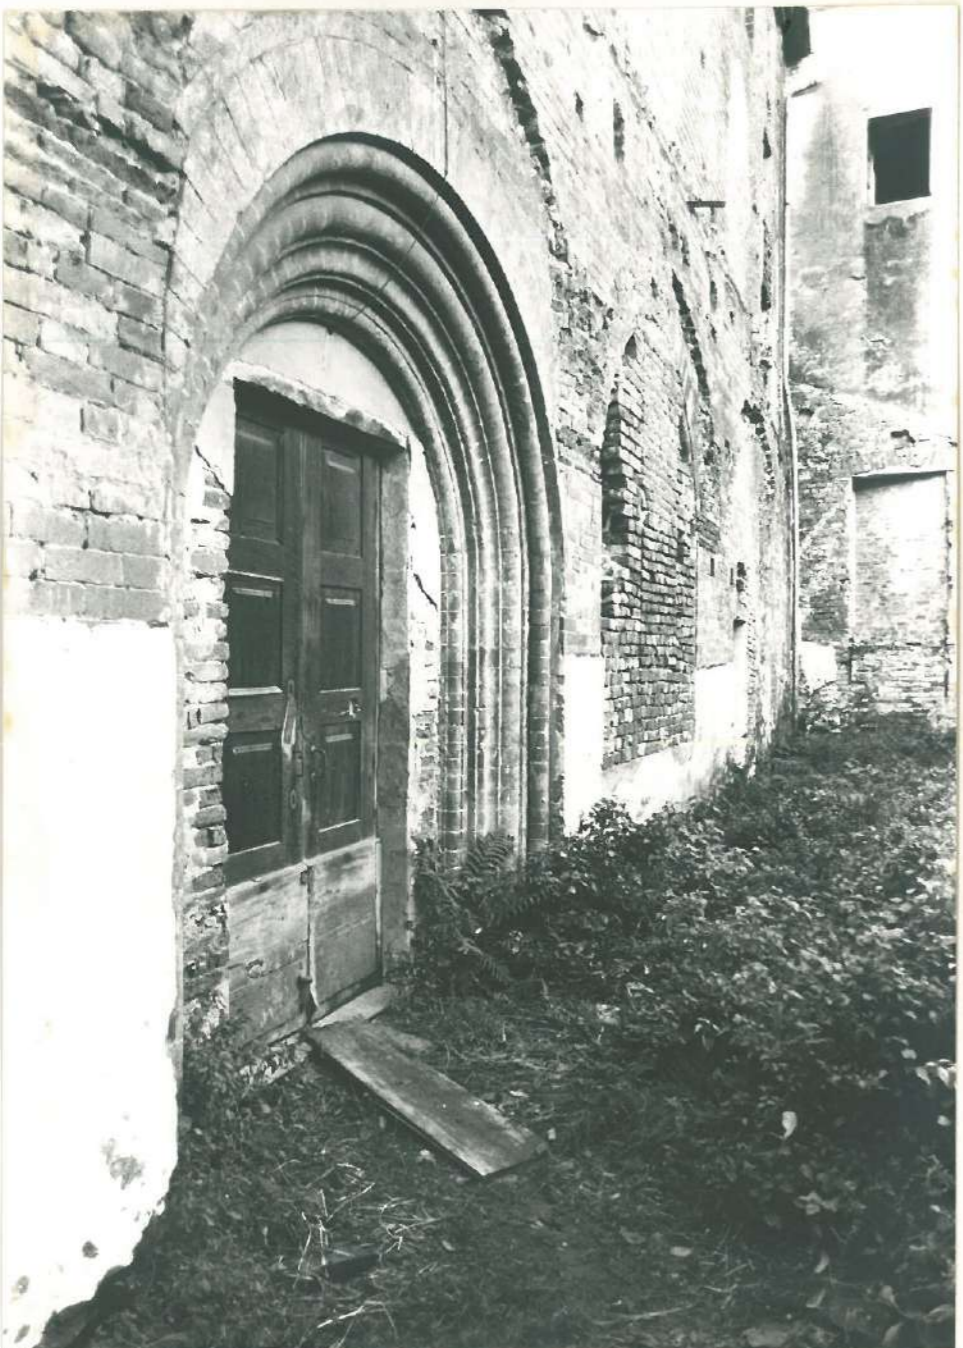
MINISTERO PER I BENI CULTURALI E AMBIENTALI DIREZ. GEN. DELLE ANTICHITA' E BELLE ARTI	REGIONE
	01/0 002 2393	ITA:		Soprintendenza per i Beni Ambientali e Architettonici - Torino
	ALLEGATO N.6.....

Ingresso dell'aula capitolare

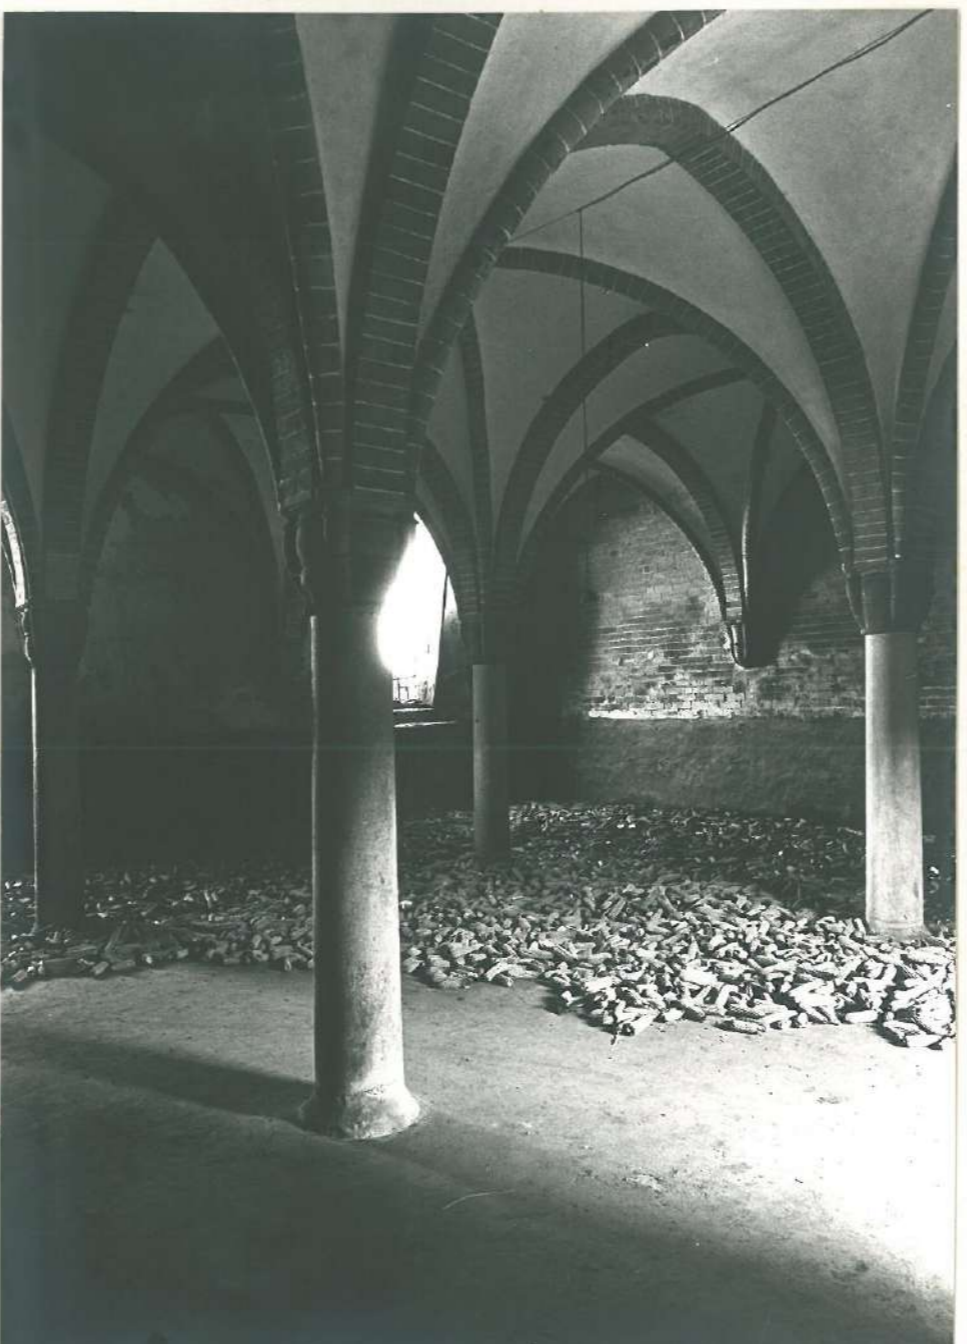
MINISTERO PER I BENI CULTURALI E AMBIENTALI DIREZ. GEN. DELLE ANTICHITA' E BELLE ARTI	REGIONE
01/00022393	N. CATALOGO INTERNAZIONALE	Soprintendenza per i Beni Ambientali e Architettonici - Torino	Piemonte
ALLEGATO N. 7

Aula capitolare

capitolare è ripartito in tre navate su quattro colonne in pietra il cui capitello sottolinea la differenza zione tra costolonatura delle volte a crociera a sezione semicircolare e sottarchi a sezione rettangolare. Questo vano, se confrontato ad altri dello stesso edificio o comunque interni alla grangia di Lucedio, si presenta in relativamente buone condizioni, almeno per quel che riguarda colonne e volte, mentre è da rilevare la ricopertura con bitume di tutto il pavimento e delle pareti per una altezza di circa un metro, ricopertura che ha interessato anche la "Crocifissione" ad affresco, già in pessime condizioni, posta sul lato orientale.

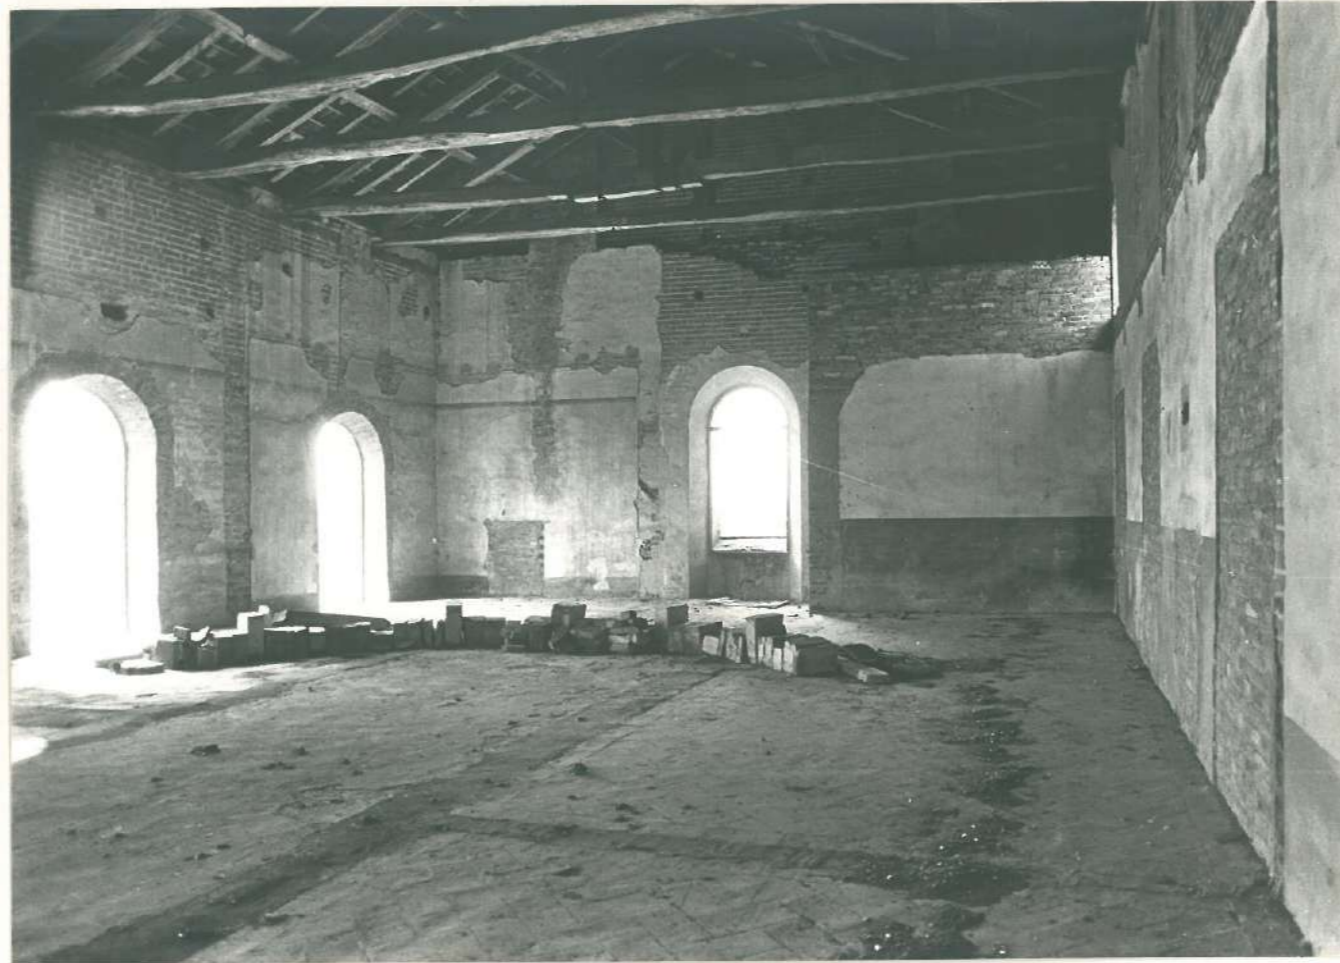
ALLEGATO N. 8

Primo piano
