MINISTERO PER I BENI CULTURALI E AMBIENTALI DIREZ. GEN. DELLE ANTICHITA' E BELLE ARTI	REGIONE	N.
CODICI	01/0 002 2394	ITA:	Soprintendenza per i Beni Ambientali e Architettonici - Torino	Piemonte	
PROVINCIA E COMUNE: VC - Trino LUOGO: Fraz. Lucedio OGGETTO: Edificio adibito a dormitorio CATASTO: f 17, n. 18 CRONOLOGIA: XVIII AUTORE: DEST. ORIGINARIA: Abitazione USO ATTUALE: nessuno PROPRIETA': VINCOLI LEGGI DI TUTELA: P.R.G. E ALTRI: P.R.G. adottato 23.4.80: Ar 2			DESCRIZIONE: <small>(5605237) Roma, 1975 - Ist. Poligr. Stato - S. (c. 400.000)</small> L'edificio chiude a settentrione lo spazio un tempo occupato dal chiostro ponendosi come collegamento tra i due principali edifici che costituiscono il piano del Monastero: quello che comprende aula capitolare a levante e quello che comprendeva le residenze degli abati, oggi palazzo padronale, a ponente, mentre l'altra parte del chiostro è chiusa dal fianco settentrionale della chiesa. La facciata principale che prospetta sul "chiostro" è marcata da un ordine gigante di paraste e da una doppia cornice marcapiano che la suddivide in due ordini, ed è chiusa da una cornice a mensole su cui poggiano le travi di sostegno della copertura. Ne

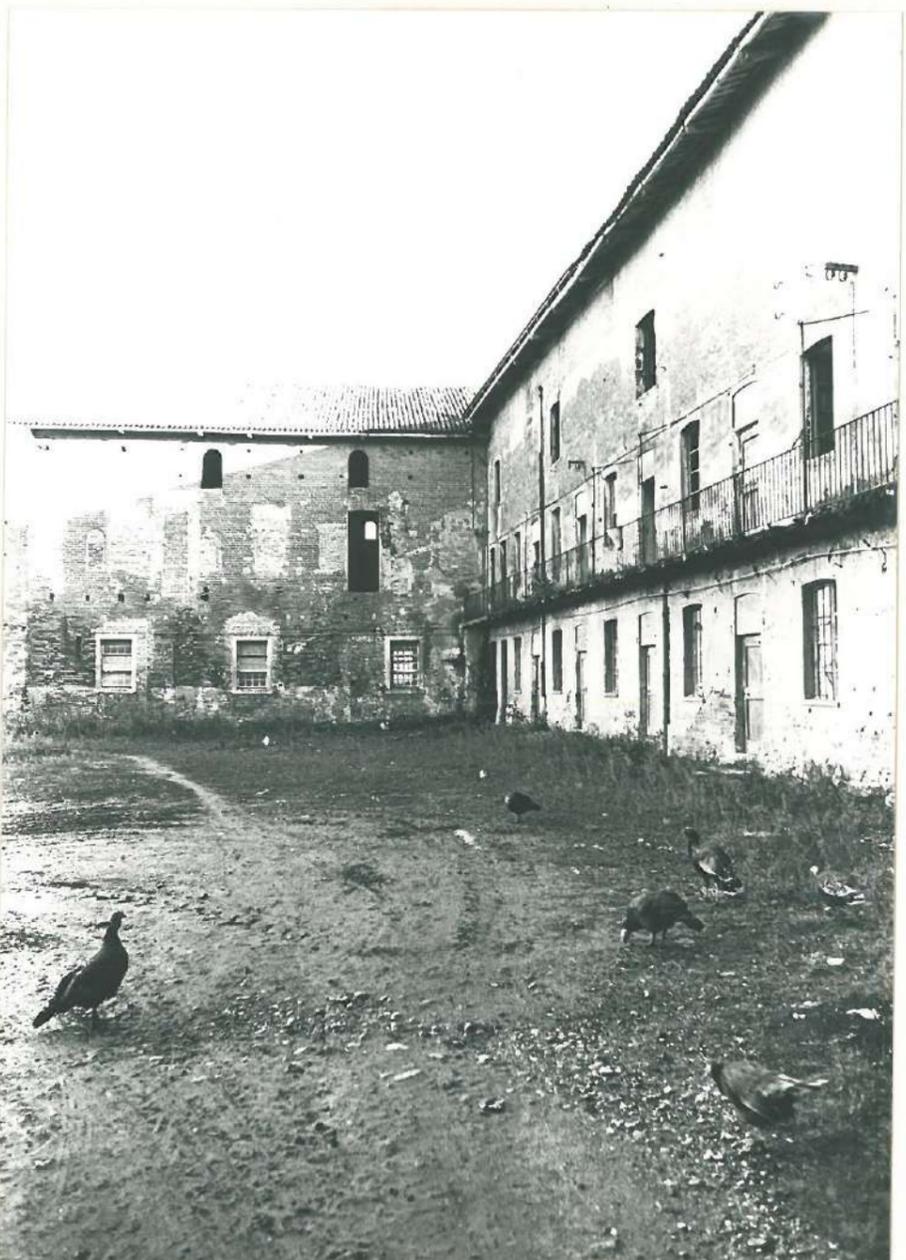
MINISTERO PER I BENI CULTURALI E AMBIENTALI DIREZ. GEN. DELLE ANTICHITA' E BELLE ARTI	REGIONE
01/0 0022394	N. CATALOGO INTERNAZIONALE	Soprintendenza per i Beni Ambientali e Architettonici - Torino	Piemonte
ALLEGATO N. .... 2 .....

Prospetto sulla corte rustica

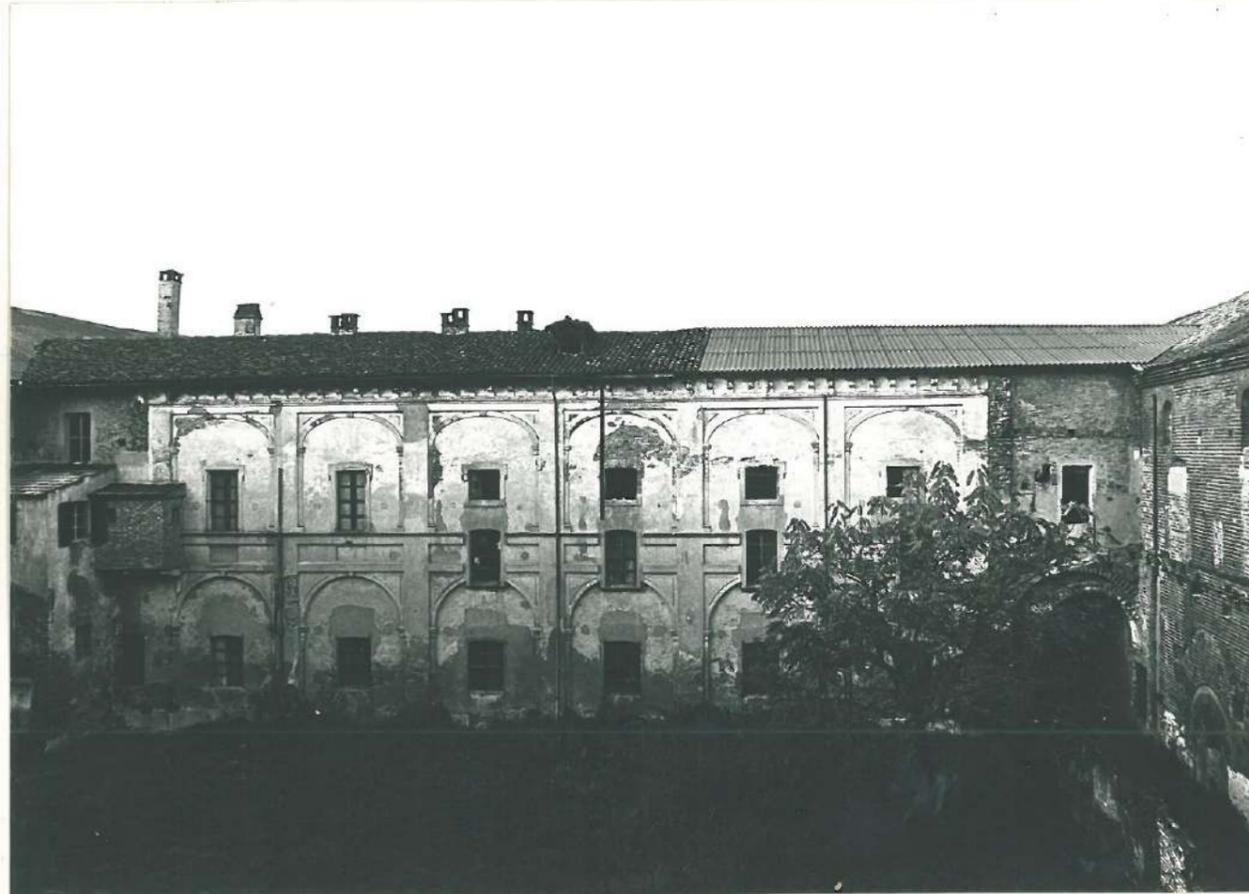
ALLEGATO N. ....3.....

Prospetto sull'ex chiostro

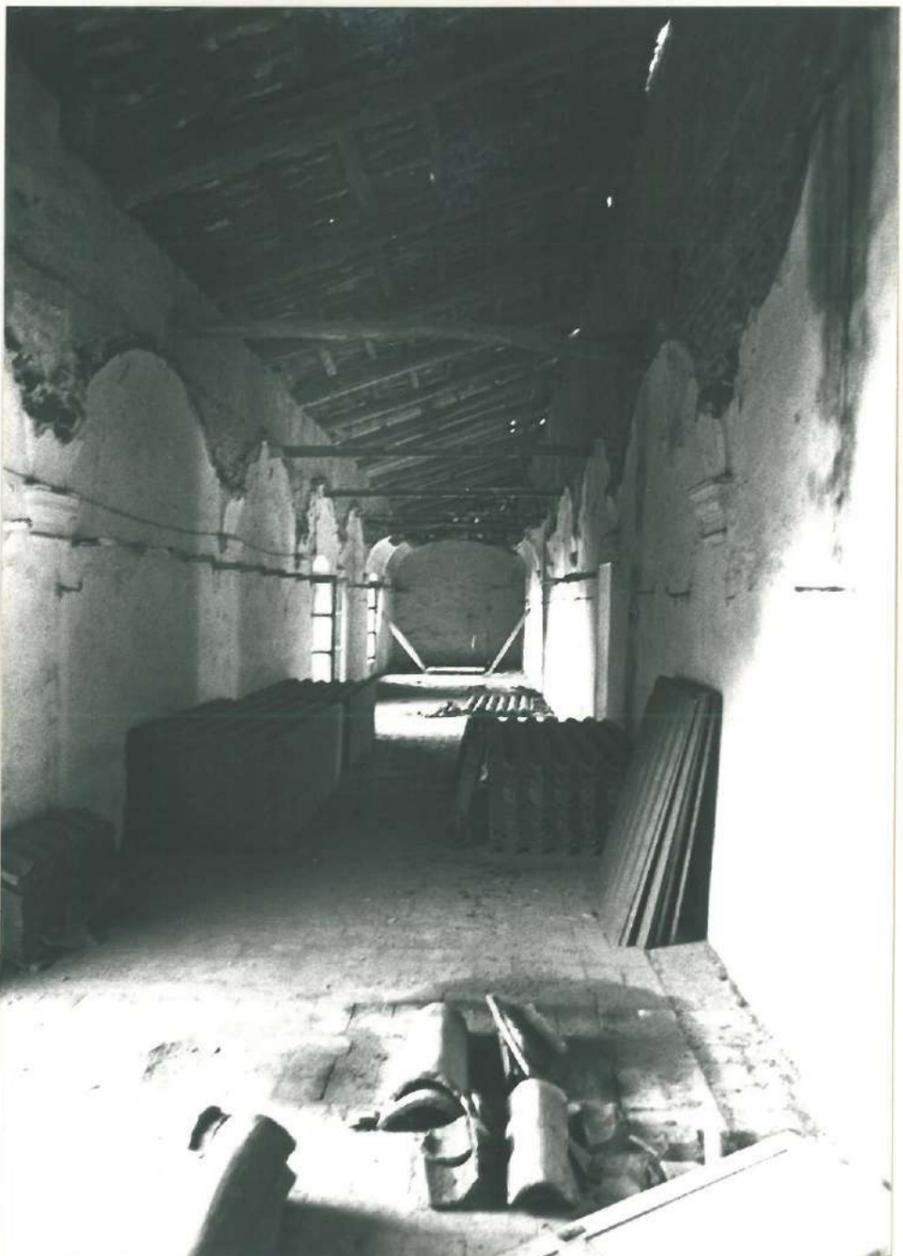
MINISTERO PER I BENI CULTURALI E AMBIENTALI DIREZ. GEN. DELLE ANTICHITA' E BELLE ARTI	REGIONE
01/00022394	N. CATALOGO INTERNAZIONALE	Soprintendenza per i Beni Ambientali e Architettonici - Torino	Piemonte
ALLEGATO N. 4	ITA:

OSSERVAZIONI  
L'edificio è in rovina con ampi cedimenti nei pavimenti e nella muratura all'innesto col corpo di fabbrica di levante.

Interno

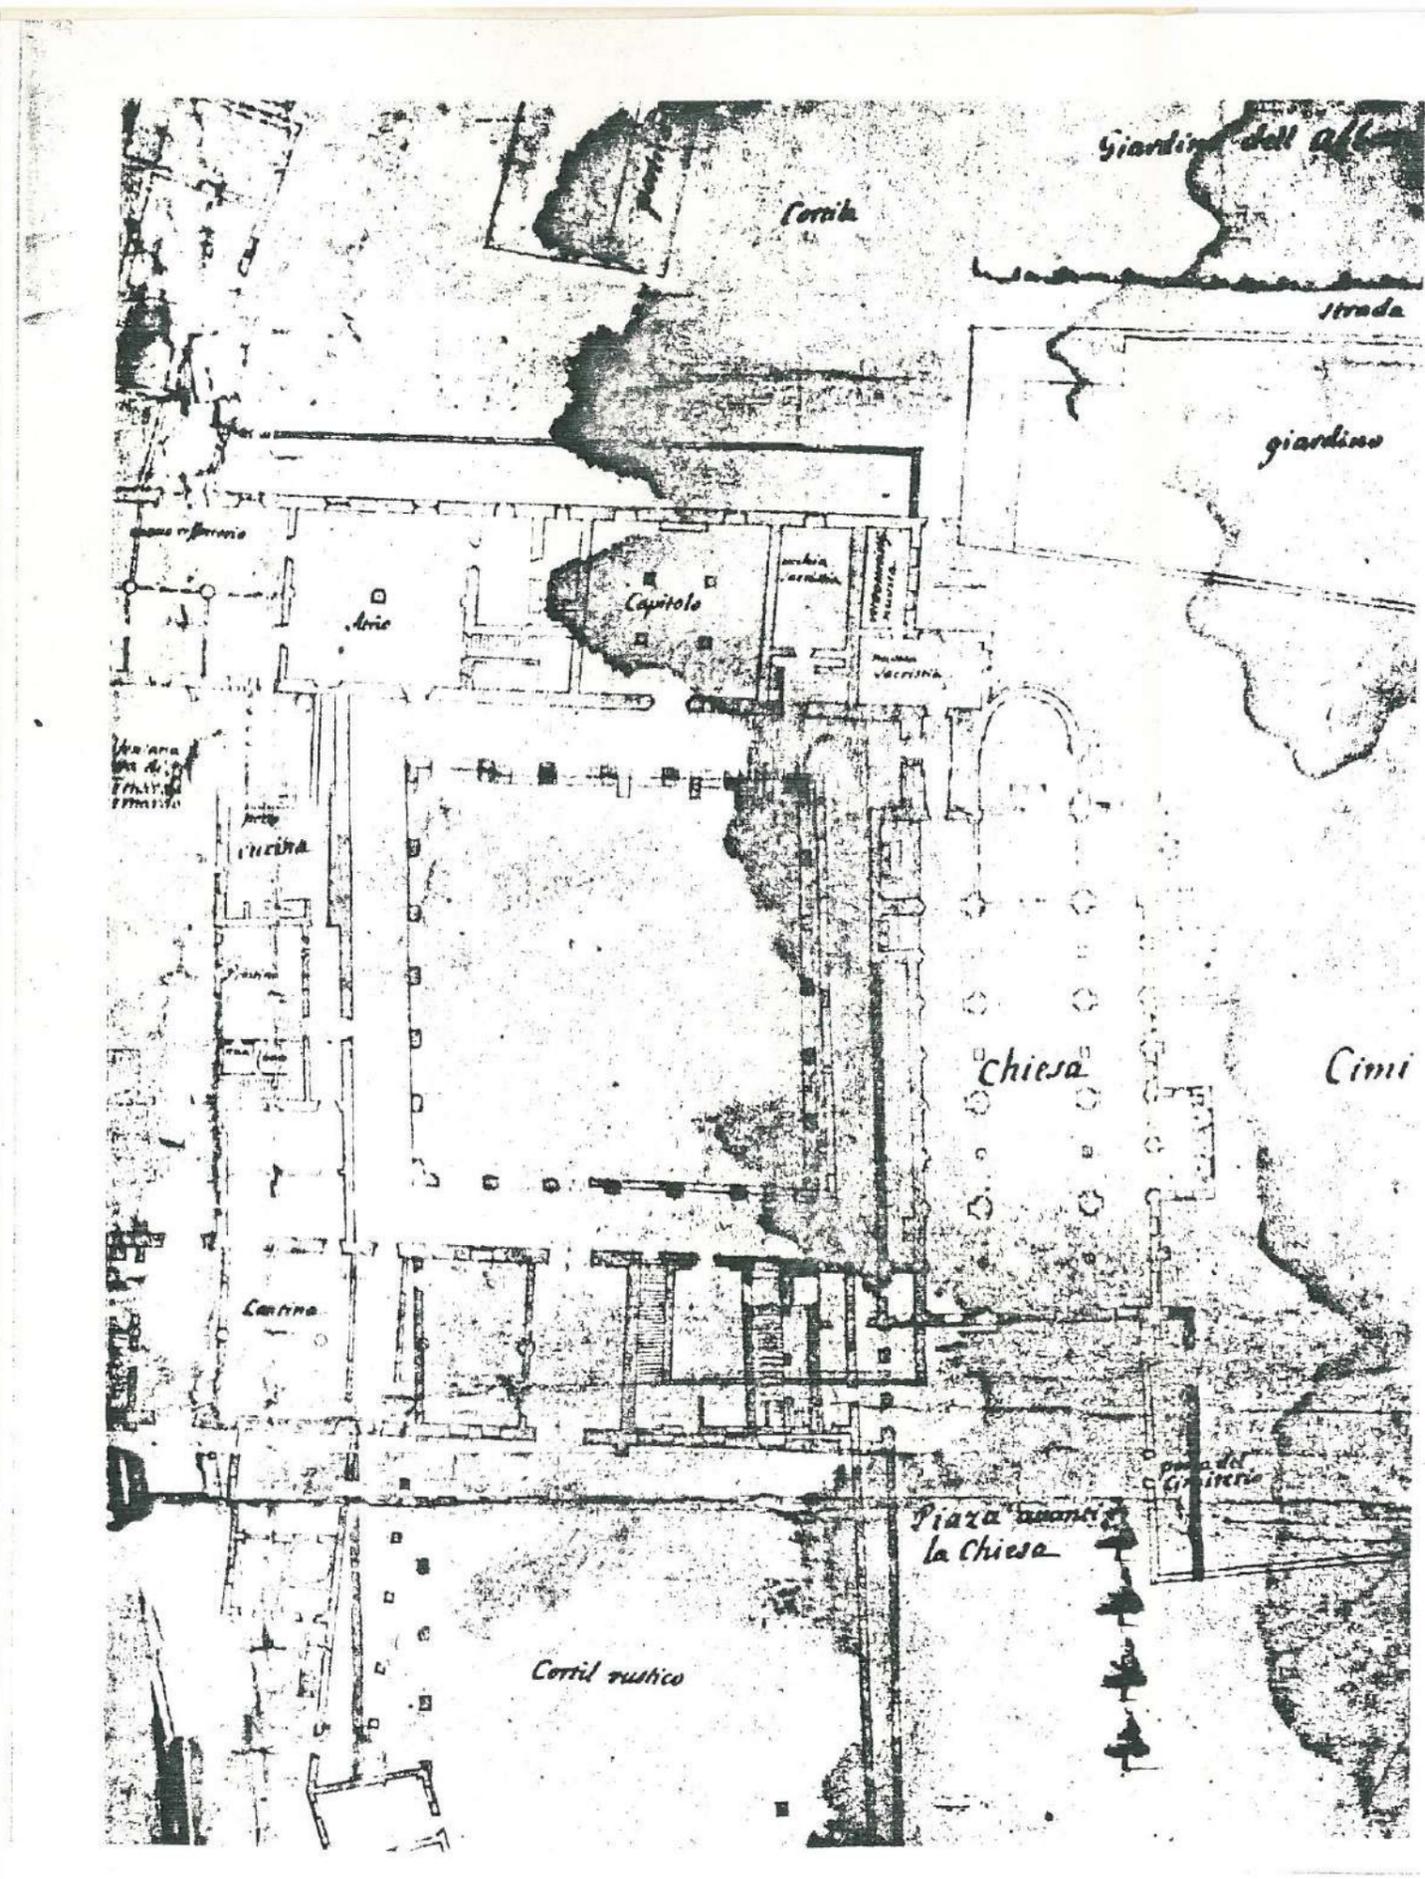
N. CATALOGO GENERALE <b>01/00022394</b>	N. CATALOGO INTERNAZIONALE ITA:	MINISTERO PER I BENI CULTURALI E AMBIENTALI DIREZ. GEN. DELLE ANTICHITA' E BELLE ARTI Soprintendenza per i Beni Ambientali e Architettonici - Torino	REGIONE Piemonte	N
ALLEGATO N. 5.....

VICENDE COSTRUTTIVE - NOTIZIE STORICO - CRITICHE: L'edificio analizzato, che delimita la parte settentrionale del chiostro, è indicato nella "Pianta del piano di terra del Monastero di S.ta Maria di Lucedio..." pubblicata dal Carboneri (op.cit.pg.48 - allegato n.5) come destinato a cucina nella parte orientale, posta in collegamento col refettorio e come "crottino" e cantina nella parte centrale e occidentale; solo quest'ultima - in realtà già facente parte di una delle due ali dell'edificio monastico vero e proprio - presenta i segni dei pilastri di sostegno delle volte a criciera, indicazione totalmente assente nella restante parte che si può supporre coperta con brevi tratti di volta a botte o con soffitti su travi di legno. Mancano per ora indicazioni precise sull'epoca di ristrutturazione di questo fabbricato secondo lo stato attuale, ma nel "Tipo regolare del piano del monastero di Lucedio..." redatto da Lorenzo Raineri nel 1767 (allegato n.6) al di là della schematicità della rappresentazione è ancora possibile leggere la presenza sul lato settentrionale dei sostegni del chiostro, poi inglobati nella nuova costruzione. Nel "Tipo visuale denotante l'andamento della roggia detta l'Acquanera..." del 1789, redatto da Angelo Giuseppe Genta (A.S.I.R.V., Fondo Cavour) la planimetria di Lucedio non presenta più tracce di portico e non è più neppure segnato il palazzo dell'Abate Commendatario, abbattuto nel corso degli anni settanta. Nel '900 a seguito del grande impiego di manodopera ~~conseguente~~ stagionale per la mondatura ed il taglio del riso, l'edificio subì alcune ristrutturazioni interne e venne adibito a dormitorio; la successiva scomparsa di questo tipo di manodopera conseguente al diffondersi della meccanizzazione ed all'uso di diserbati chimici, ha determinato da alcuni decenni il totale abbandono di questo edificio.

"Pianta del piano di terra del Monastero di S. Maria di Lucedio..." in,  
N. Carboneri: op.cit.
