| A | N. CATALOGO GENERALE | N. CATALOGO INTERNAZIONALE | MINISTERO PER I BENI CULTURALI E AMBIENTALI<br>DIREZ. GEN. DELLE ANTICHITA' E BELLE ARTI | REGIONE | N. |
|---|---|---|---|---|---|
| PROVINCIA E COMUNE: VC - Trino | | | <p>DESCRIZIONE: <small>(5605237) Roma, 1975 - Ist. Poligr. Stato - S. (c. 400.000)</small></p> <p>La chiesa della Madonna del Buonconsiglio, prima dedicata a S. Defendente, è posta al di fuori dell'abitato di Trino, nei pressi della statale per Pontestura. La facciata, piuttosto massiccia, caratterizzata da un portico a tre luci, si sviluppa su due ordini di lesene di cui l'inferiore interessa, oltre al portico, anche le finestre che servono ad illuminare la loggia interna soprastante l'ingresso. Nell'ordine superiore uno zoccolo piuttosto alto è raccordato con volute alla fascia centrale delimitata da due coppie di lesene. L'interno si sviluppa su di una pianta a croce greca con abside curva, raccordata alla volta a botte unghiata del presbiterio con un catino costolonato, mentre brevi tratti di volta a botte raccordano simmetricamente il presbiterio, l'ingresso e le due cappelle laterali a fondo piatto alla cupola centrale poligonale che domina tutto il v

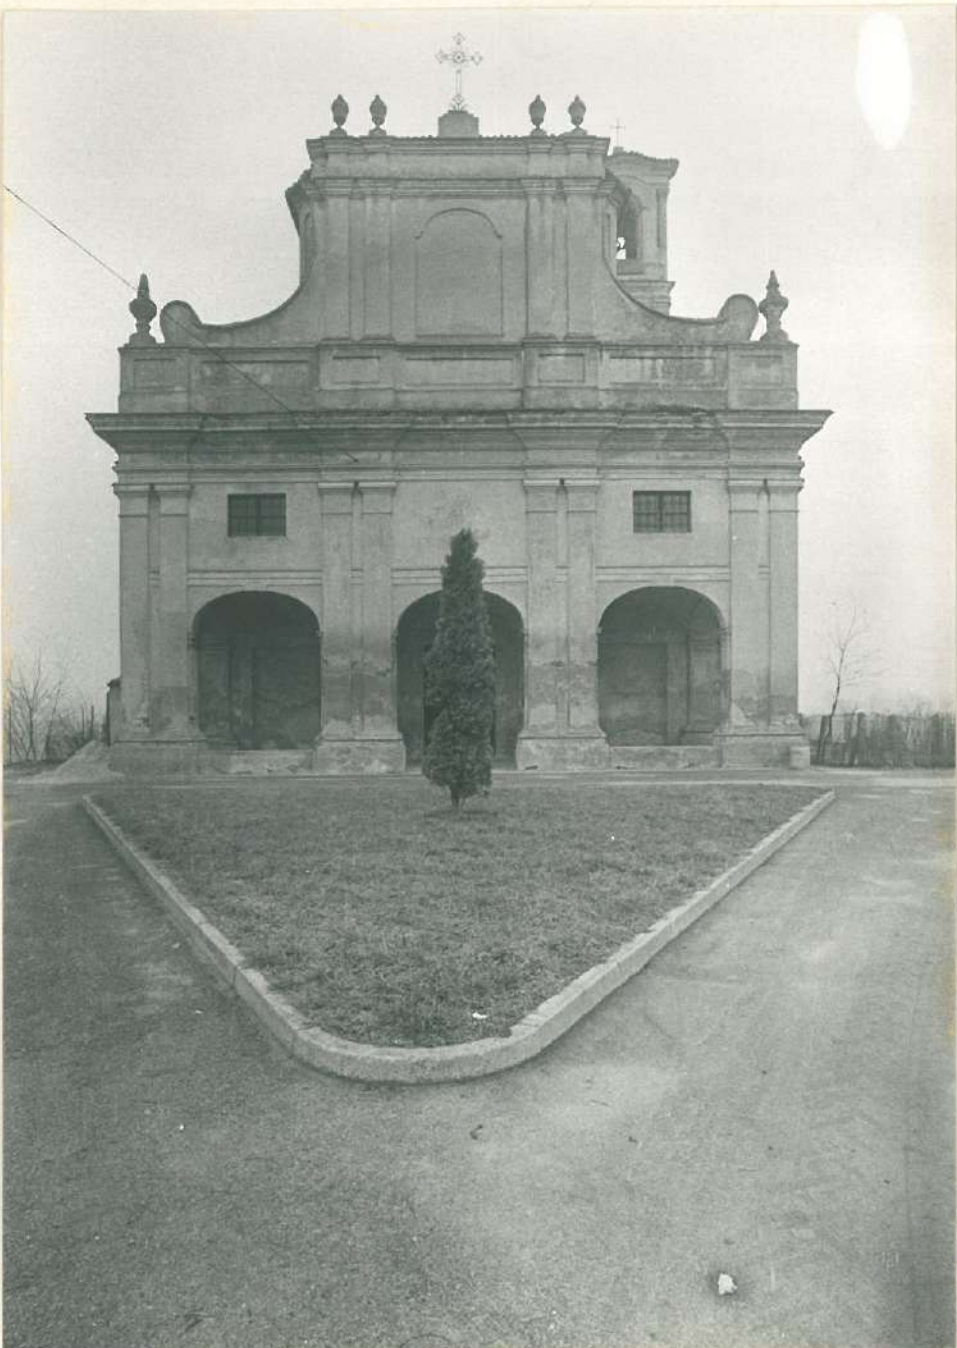
| A | N. CATALOGO GENERALE | N. CATALOGO INTERNAZIONALE | MINISTERO PER I BENI CULTURALI E AMBIENTALI<br>DIREZ. GEN. DELLE ANTICHITA' E BELLE ARTI | REGIONE |
|---|---|---|---|---|
| | ALLEGATO N. .... 2 ..... | | | |

Facciata

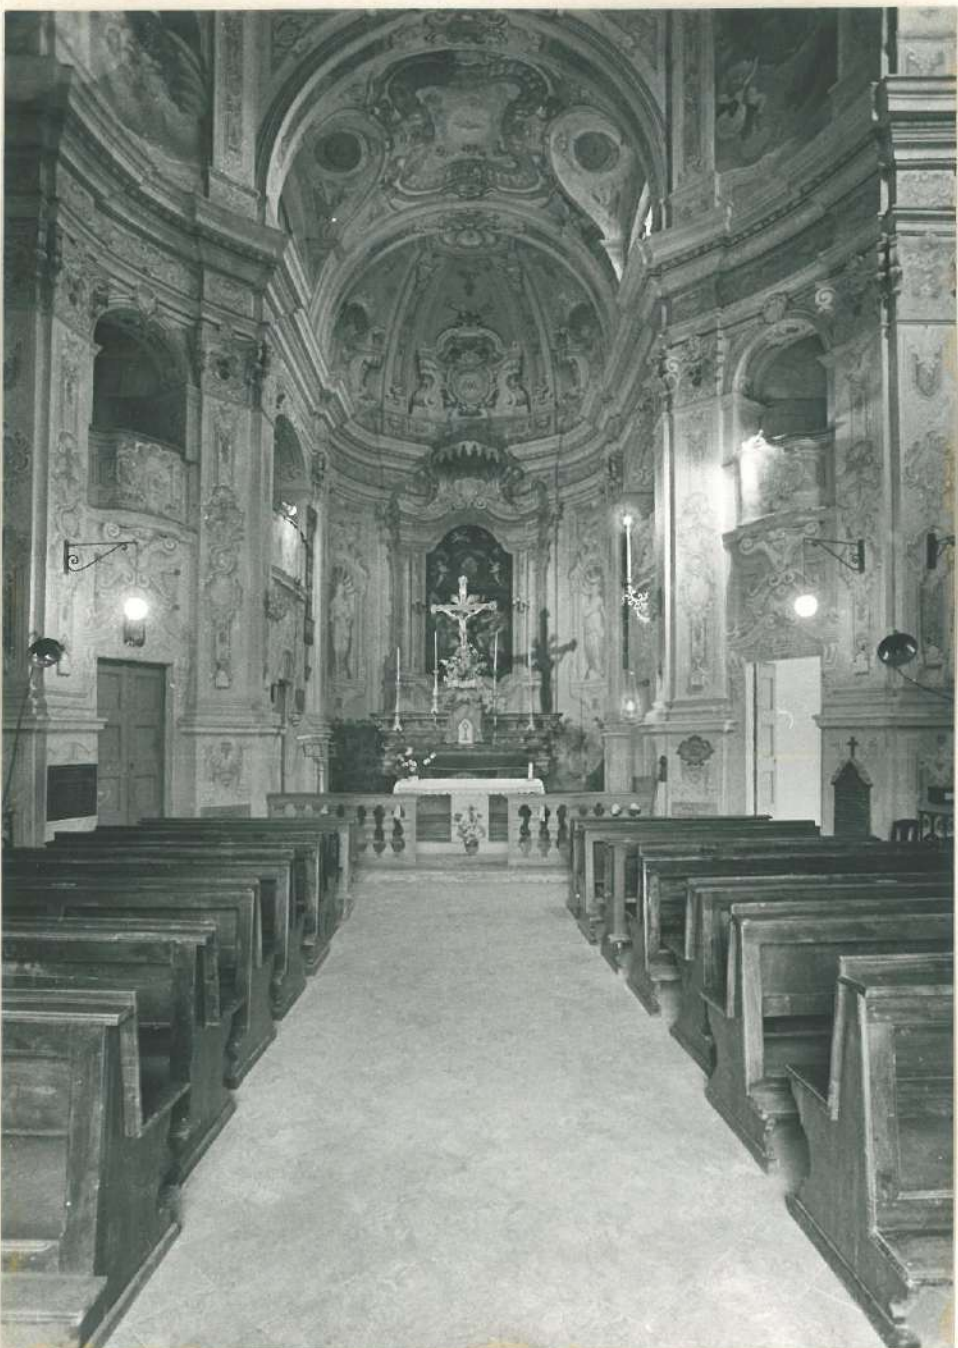
| A | N. CATALOGO GENERALE | N. CATALOGO INTERNAZIONALE | MINISTERO PER I BENI CULTURALI E AMBIENTALI<br>DIREZ. GEN. DELLE ANTICHITA' E BELLE ARTI | REGIONE |
|---|---|---|---|---|
| | ALLEGATO N. .... 3 ..... | | | |

Interno

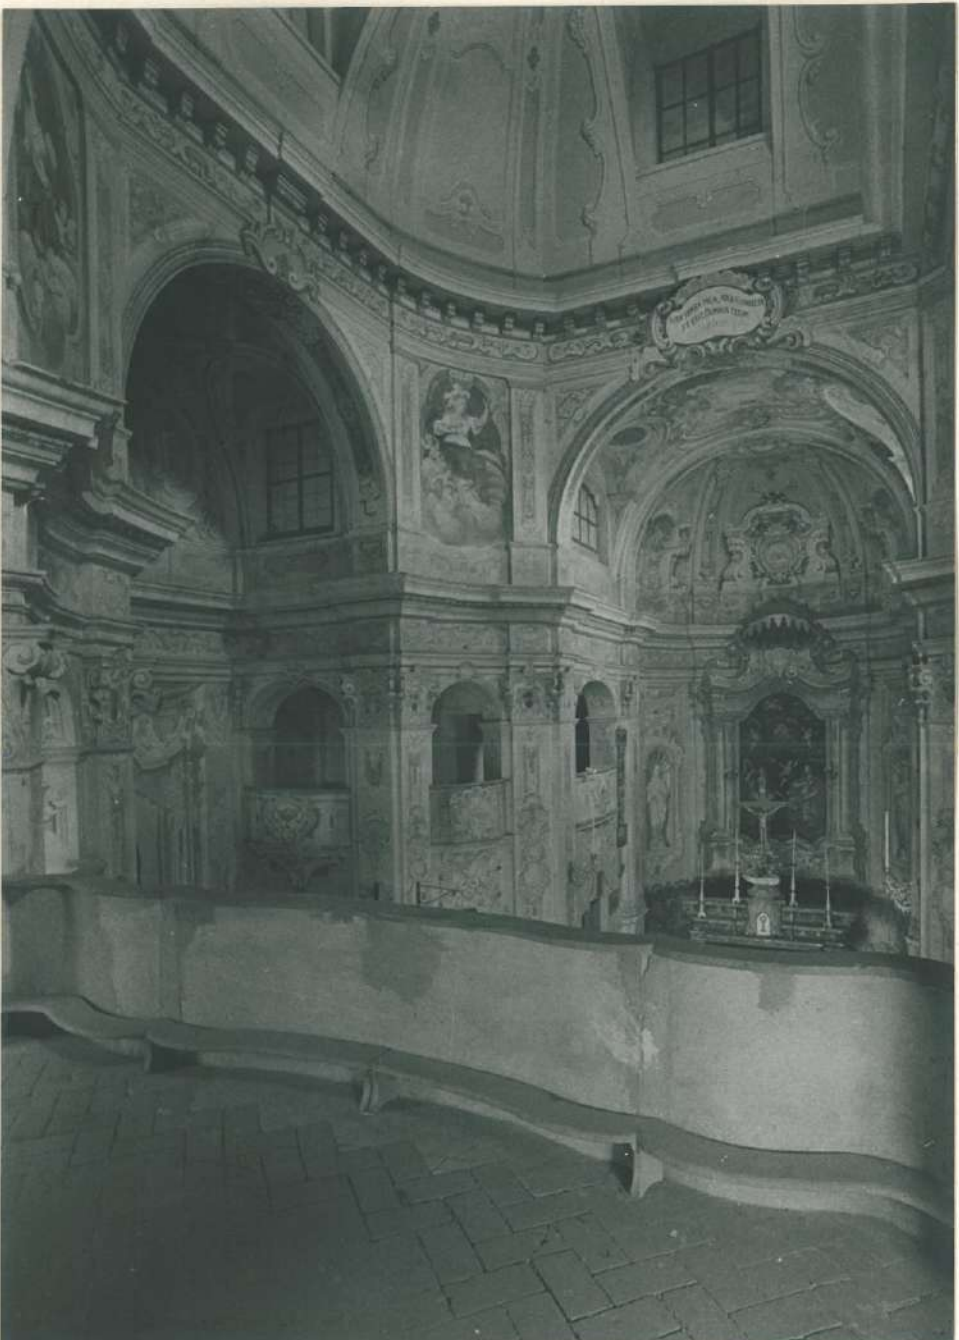
| | ALLEGATO N. 4 | | | | |

Interno visto dalla loggia soprastante l'ingresso
