CODICI 08/00305464

PROVINCIA E COMUNE: FO-BAGNO DI ROMAGNA

LUOGO: Via Fiorentina 27,29,31,33,35

OGGETTO: PALAZZO GRISOLINI

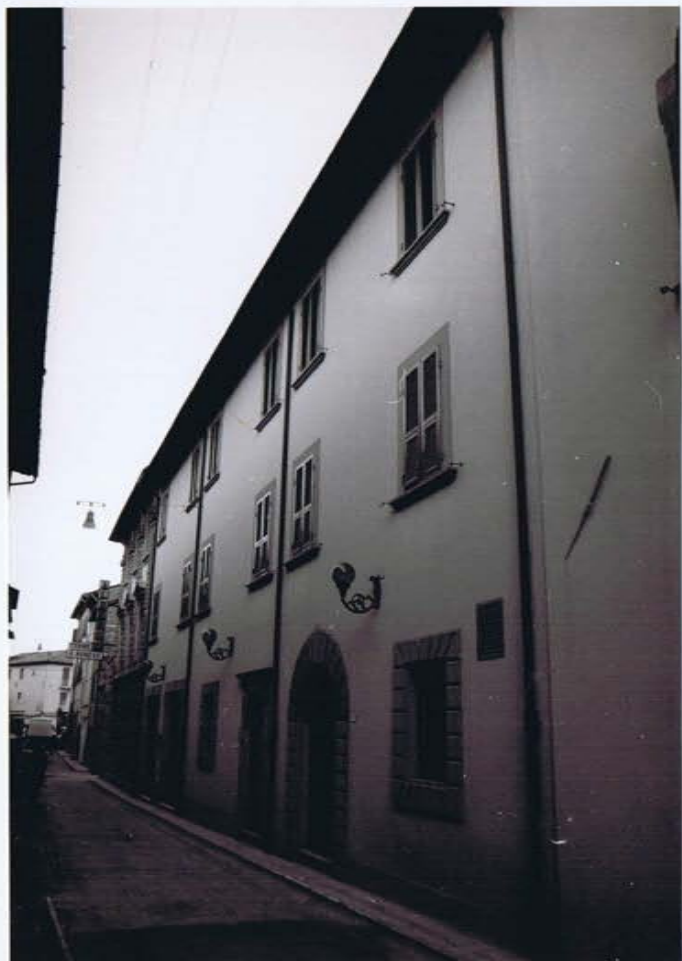
68890

Il fronte, tutto intonacato, presenta a piano terra cinque accessi, di cui quattro rettangolari, non tutti di eguale grandezza, con stipiti in pietra, ed uno ad arco a tutto sesto, con conci anch'essi in pietra, porta in legno e grata semicircolare in ferro. Vi sono due finestre con grate in ferro, sempre sul fronte, ed uno stemma scolpito in pietra, a vista, sulla sinistra di una delle due entrate principali.

Superiormente si trovano due ordini di finestre di cui il secondo più piccolo; tutte hanno stipiti e davanzali in pietra, ma solo nella parte centrale della facciata sono sagomati.

L'intonaco lascia trasparire l'originaria struttura in mattoni. Il fronte è completato da una gronda in legno. La copertura in parte è in coppi, in parte in lastre d'ardesia.

ESTERNO : FRONTE

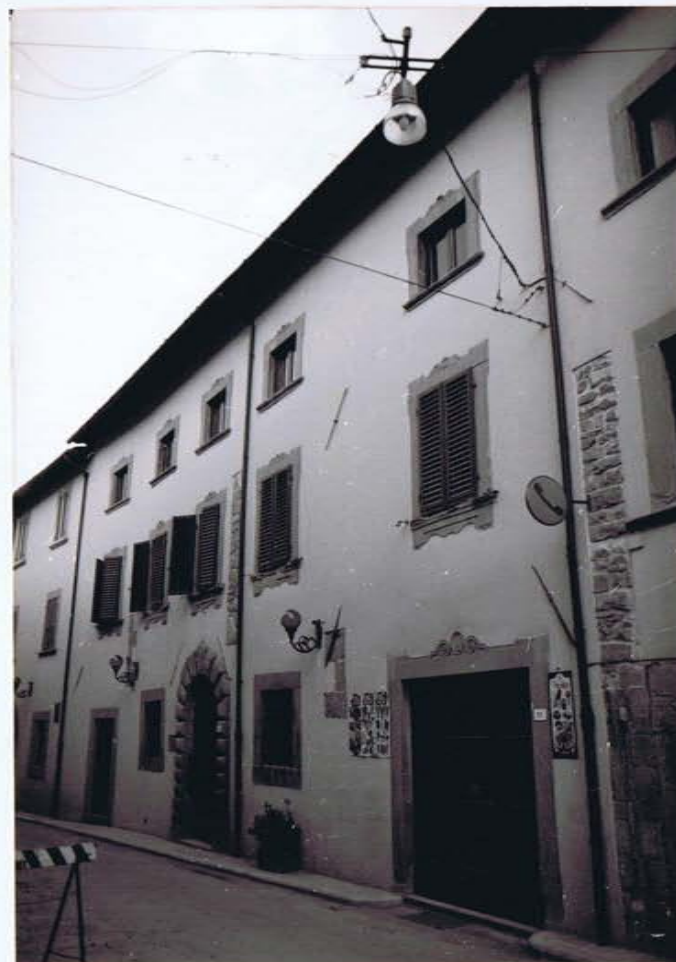
68891

ESTERNO : FRONTE

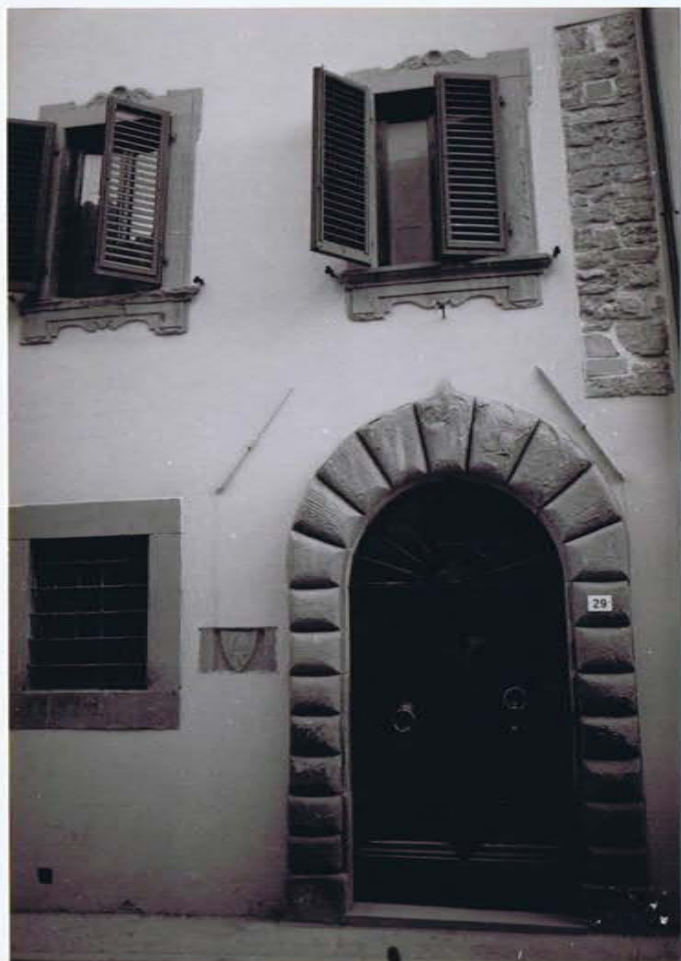
68892

ESTERNO: PARTICOLARE ENTRATA

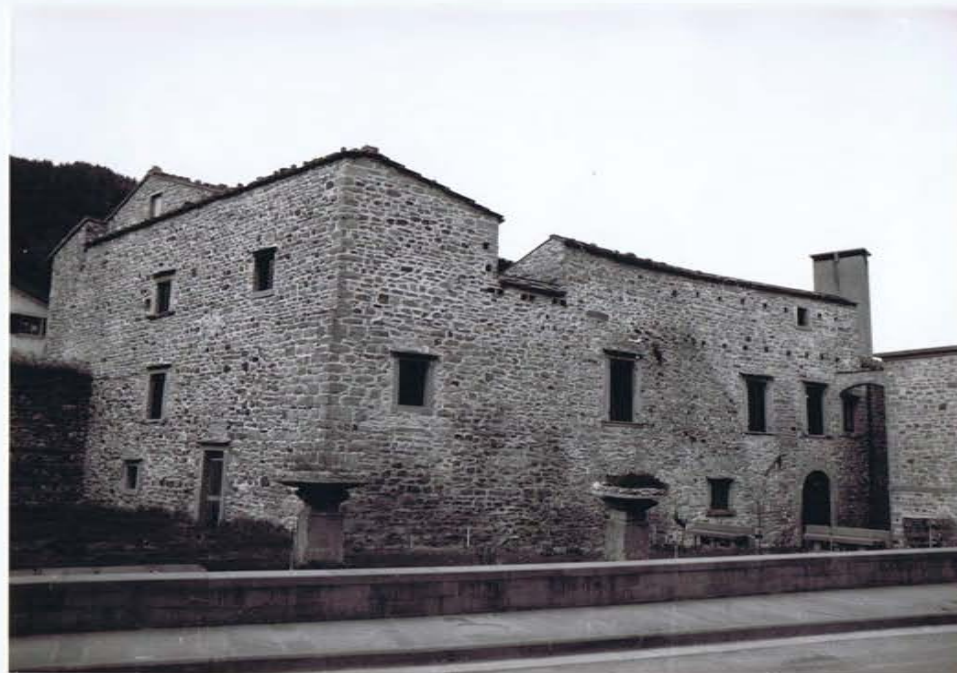
68893

Il lato prospiciente Piazza Dante Alighieri, tutto in pietra a vista, presenta un accesso rettangolare e complessivamente tre ordini di finestre. La facciata su Via Lungo Savio è anch'essa in pietra, con, a piano terra, un accesso ad arco a tutto sesto con chiave e, superiormente, un ordine di finestre. All'interno un ambiente, ristrutturato, ha pavimento in cotto, intonaco civile alle pareti e travi in legno a vista nel soffitto; l'ambiente è caratterizzato da una serie d'archi di diversa dimensione e spessore in mattoni, con la presenza, alla base d'uno di questi, di due capitelli, sempre in mattoni.

ESTERNO: RETRO

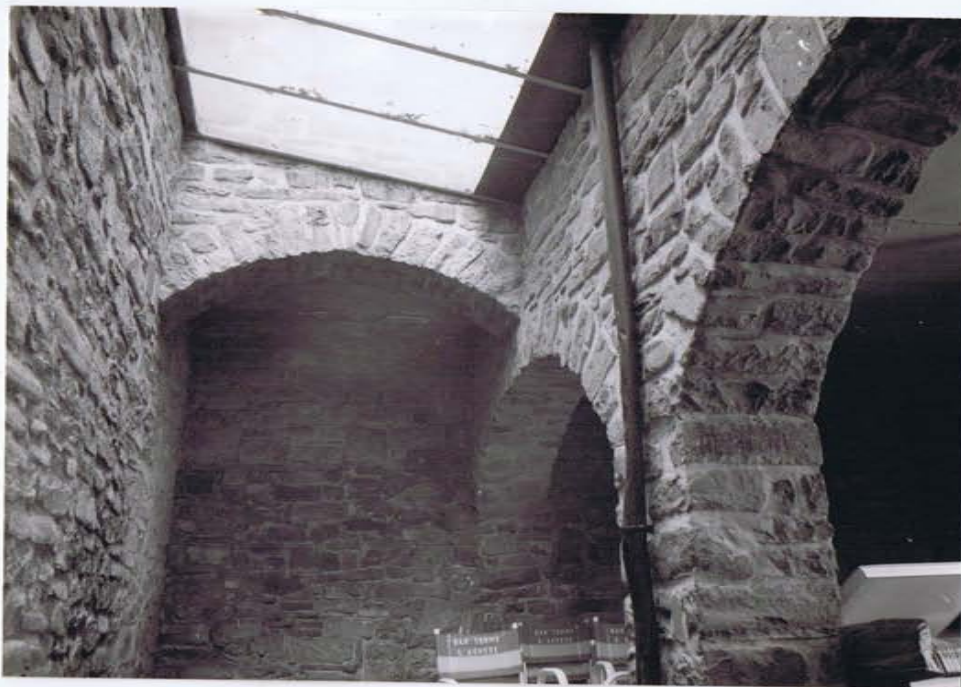
68895

Altri ambienti, sempre ristrutturati come il precedente, hanno pavimento in cotto, intonaco al civile alle pareti, e soffitto anch'esso intonacato, e si diversificano per la presenza di alcune porte con stipiti in pietra, e per una parete perimetrale del palazzo in corrispondenza del

INTERNO

numero civico 35 in pietra a vista e per due soffitti,entrambi a volta a botte,uno intonacato e l'altro a pietra a vista. Una parete lascia intravedere un arco in mattoni a sesto ribassato,con capitelli alla base, in pietra sagomata. Infine un ultimo ambiente presenta pareti in muratura a vista con un'apertura ad arco a tutto sesto in pietra ed al centro due arcate a sesto ribassato,sempre in pietra.

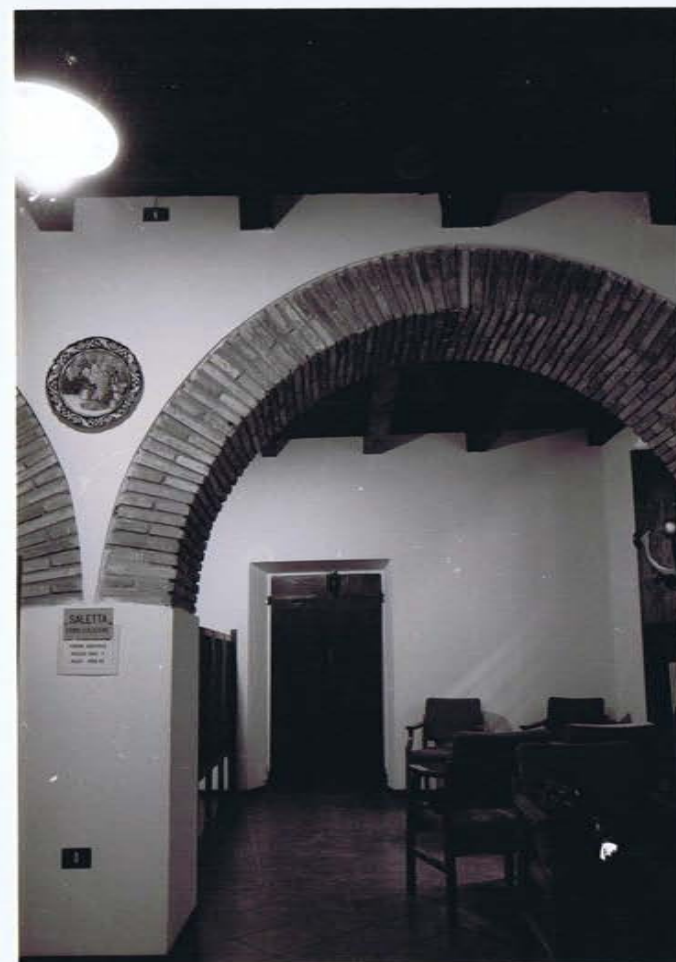
68894

INTERNO

Il soffitto,recentemente restaurato, è in parte in muratura intonacata al civile ed in parte con vetrate, mentre il pavimento è in lastre di pietra.
