**PRECATALOGAZIONE DI
EDIFICI E MANUFATTI ARCHITETTONICI**

CASA DEI FIORETTI

SAN FIOR DI SOTTO (TV)

Data: 15/01/2003

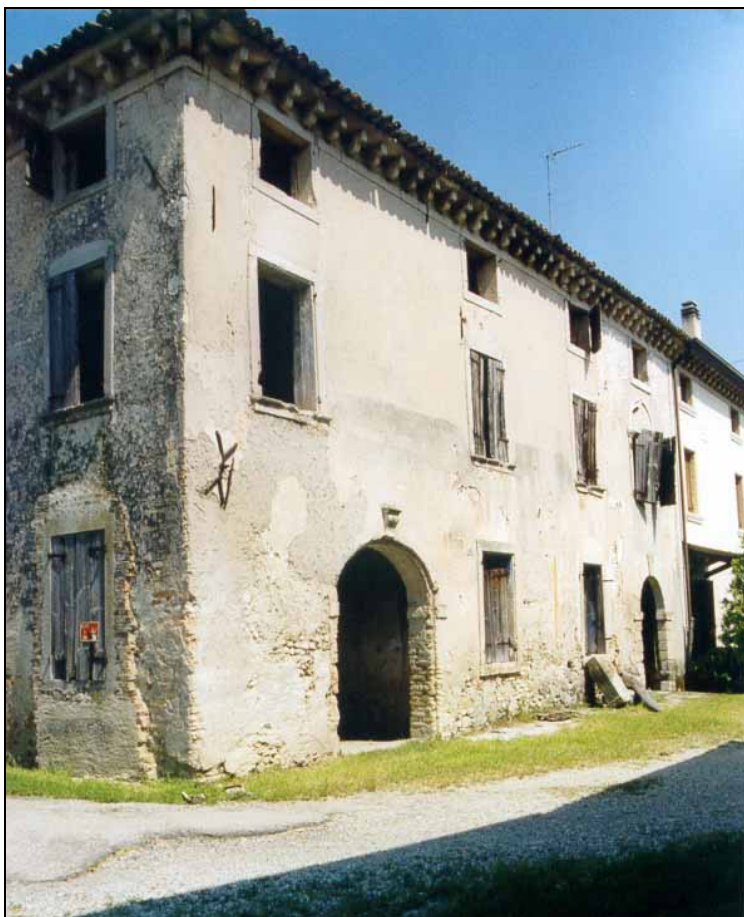
ALLEGATO 5 - FOTOGRAFIA ESTERNI

Prospetto sud-ovest dell'antica abitazione dei Fioretti (neg. n°67985).
In primo piano, l'ingresso sud-ovest all'abitazione, lato su cui si apre l'ampia corte. Da quanto appreso da un vecchio fattore, da questo spigolo dell'edificio partiva un muro di recinzione, che arrivava fino al prospetto laterale della vicina barchessa. Il muro era interrotto da un grosso arcone di ingresso, la cui chiave di volta riproduceva lo stemma dei Fioretti. Sembra che quando i Fioretti abbiano abbandonato la casa, lo stemma sia stato portato nella villa Cavarzerani a Stevenà (Caneva-PN).

Da alcune testimonianze è stato evidenziato che su questo lato si apriva l'ingresso principale alla corte dell'abitazione: dallo spigolo sud-ovest dell'edificio partiva un muro di recinzione che arrivava fino al prospetto laterale della vicina barchessa. Il muro

era interrotto da un grande arco di ingresso, la cui chiave di volta riproduceva lo stemma dei Fioretti, che è stato poi portato nella villa Cavarzerani a Stevenà (Cavena – PN).

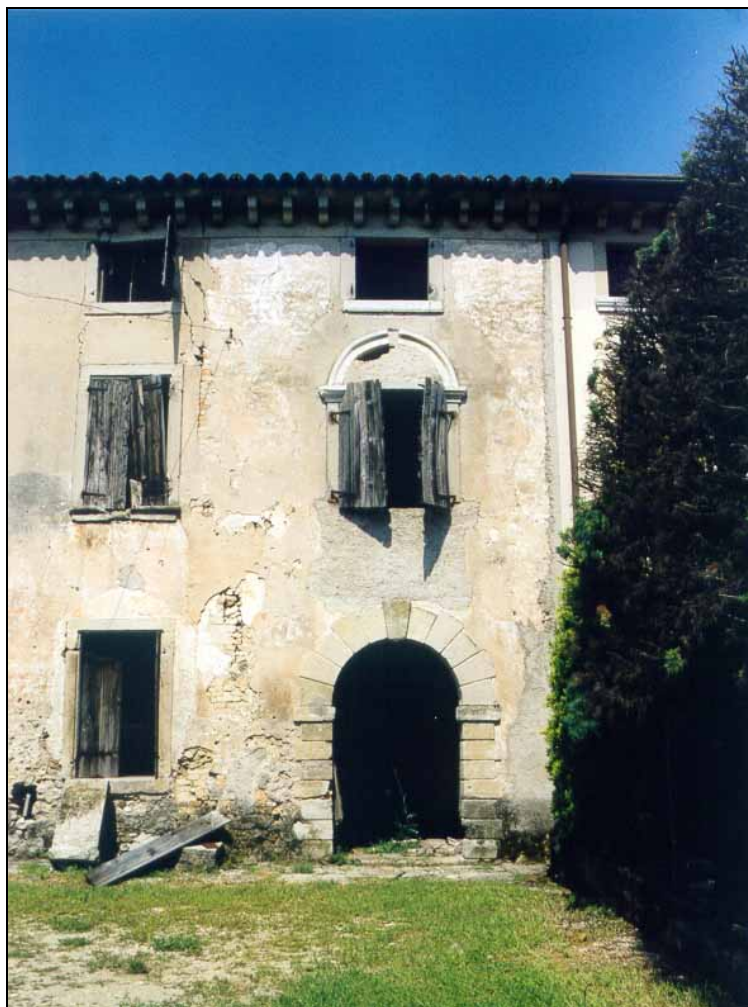
ALLEGATO 6 - FOTOGRAFIA ESTERNI

Particolare del prospetto sud-ovest dell'antica abitazione dei Fioretti (neg. n°67986). L'ingresso principale sul fronte del giardino, è simmetrico a quello del prospetto nord-est; esso è costituito da un arco rustico in pietra arenaria di Cognè. Il piano nobile, è marcato da una apertura centinata con cornici in pietra d'Istria; la chiave d'arco, qui mancante, si è conservata nel prospetto nord-est: essa rappresenta una voluta decorata con un motivo fitomorfo stilizzato. E' osservabile una discontinuità nella muratura, indicante come la parte laterale sinistra sia stata edificata solo in un secondo momento, per accostamento al corpo centrale individuato dall'arcone rustico.

L'ingresso principale sul fronte del giardino, è simmetrico a quello del prospetto nord; anch'esso è costituito da un arco rustico in pietra arenaria di Cognè. E' osservabile, in corrispondenza di lacerti di intonaco a marmorino, una discontinuità nella muratura, indicante come la parte ovest sia stata inserita per accostamento al corpo centrale individuato dall'arcone rustico solo in un secondo momento. Che questa parte di edificio sia stato oggetto di numerosi interventi di rimaneggiamento, si può constatare anche dall'intonaco di calce che reca traccia di segni eseguiti a chiodo, i quali rappresentano un arco costituito da conci a bugnato rustico. Infatti, l'arco originario è stato tamponato ed è rimasto un bordonale ligneo all'interno, laddove vi è la spalla est dell'attuale arco, il quale presenta una chiave di volta lapidea; probabilmente tale concio di serraglia modanato apparteneva al vecchio arco, dal momento che l'intonaco riporta tracce di un tamponamento del paramento murario in corrispondenza del concio di chiave del disegno. Anche qui le aperture hanno cornici in pietra arenaria, modanate nei davanzali al primo piano.

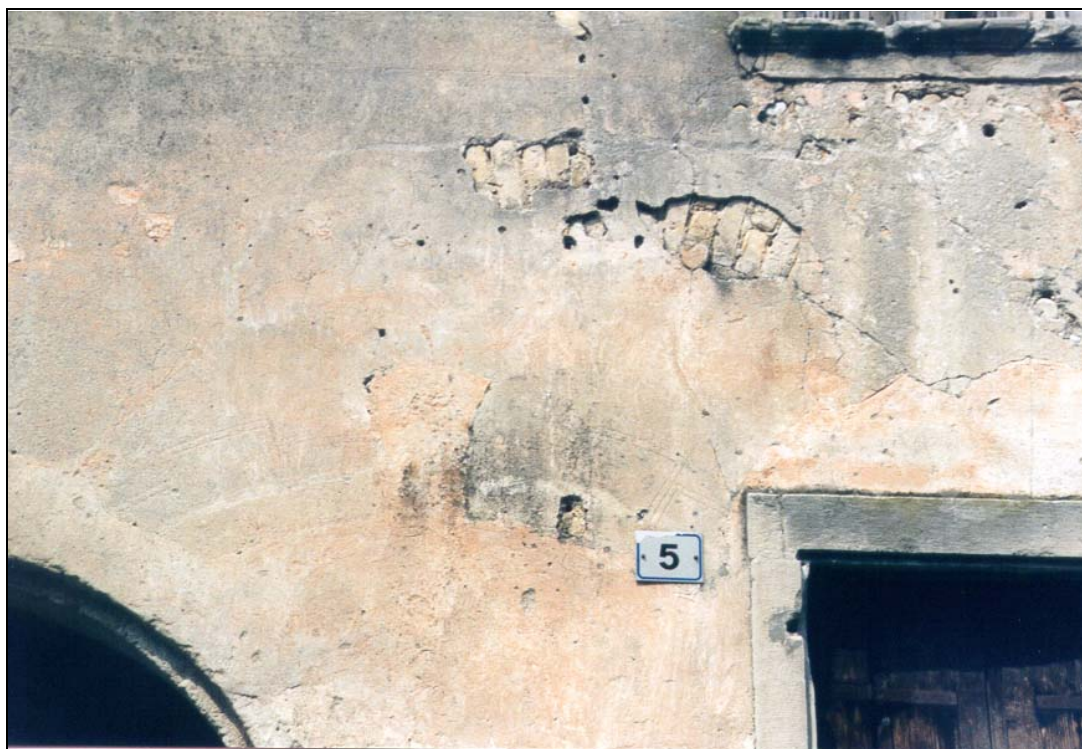
ALLEGATO 7 - FOTOGRAFIA ESTERNI

Particolare del prospetto sud-ovest dell'antica abitazione dei Fioretti (neg. n°67987). L'intonaco di calce reca ancora traccia dei segni a chiodo che rappresentano un arco costituito da conci a bugnato rustico. Probabilmente l'arco originario ad un certo punto è stato tamponato (è rimasto un bordonale ligneo all'interno, posto in corrispondenza della spalla est dell'attuale arco; inoltre, al di sopra del primitivo arco doveva esserci un altro arco di scarico, il remenato, in quanto sono presenti dei mattoni disposti a coltello). Si osservi, tra l'altro, che in corrispondenza della chiave di volta la muratura è stata risarcita una volta estratto il concio di serraglia, cosa che non è avvenuta per gli altri conci. Di qui ne discende che forse l'arco tamponato aveva soltanto la chiave di volta lapidea, mentre i conci della ghiera e delle spalle erano solo disegnati sull'intonaco, per ricercare una simmetria e riprendere l'impaginato architettonico della parte originaria con arconi in bugnato rustico. E' possibile che la chiave di volta lapidea sia stata recuperata ed inserita nel nuovo arco visibile in parte in basso sulla sinistra. Inoltre, a livello dei davanzali al primo piano, è evidente il segno a chiodo che disegna una fascia marcapiano.

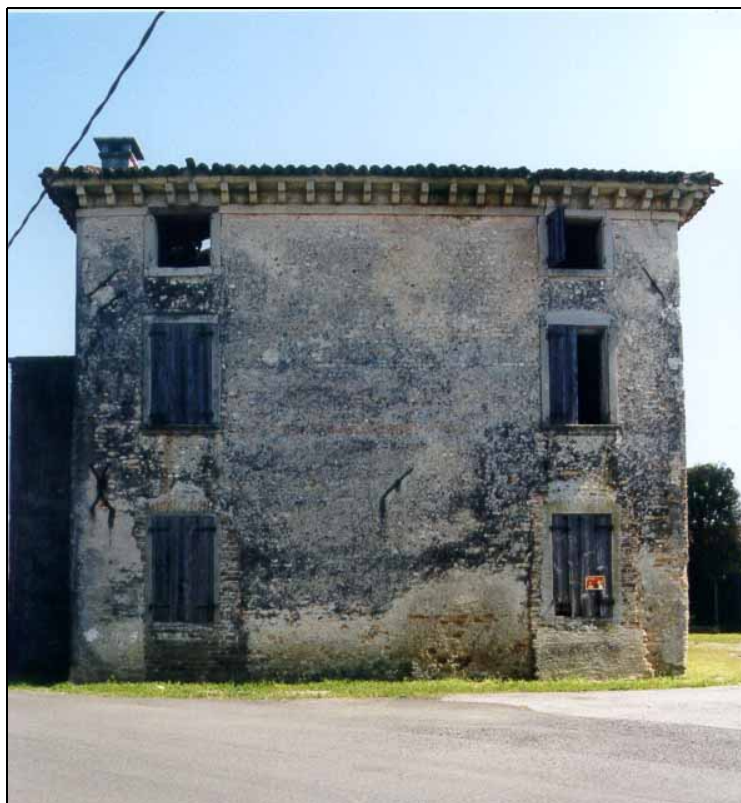
ALLEGATO 8 - FOTOGRAFIA ESTERNI

Prospetto nord-ovest dell'abitazione dei Fioretti (neg. n°67988).

L'impaginato architettonico è individuato da aperture simmetriche con stipiti ed architravi in pietra arenaria; il davanzale delle finestre al piano nobile è arricchito da una piccola modanatura. Le aperture al piano terra sono state inserite a strappo nella muratura, e la fascia che costituisce il sottofinestra è stata sagomata a mo' di contrafforte, forse in seguito ai dissesti provocati da un terremoto e per sopperire alle notevoli deformazioni geometriche verticali (fuoripiombo). Si può osservare, infatti, la presenza di tiranti di epoche diverse del tipo ad X ed a paletto, segno che si è intervenuti in momenti differenti per contrastare i dissesti in atto. Il prospetto è coronato da una cornice marcapiano di pietra di Cognè; mensoline lapidee sorreggono lastre di arenaria modate su cui si imposta il manto di copertura. Sono tuttora riscontrabili tracce del cocciopesto di sottofondo all'intonaco marmorino che anticamente finiva lo strato corticale dell'intero edificio, e di cui troviamo molte tracce nei vani interni e nel prospetto sud-ovest dell'edificio.

Nel prospetto nord-ovest l'impaginato architettonico è individuato da aperture simmetriche con stipiti ed architravi in pietra arenaria; il davanzale delle finestre al piano nobile è arricchito da una piccola modanatura. Le aperture al piano terra sono state inserite a strappo nella muratura e la fascia che costituisce il sottofinestra è stata sagomata a mo' di contrafforte, forse in seguito ai dissesti provocati da qualche terremoto e per sopperire alle notevoli deformazioni geometriche verticali (fuoripiombo). Si può osservare, infatti, la presenza di tiranti di epoche diverse del tipo ad X ed a paletto, segno che si è intervenuti in periodi differenti per contrastare i dissesti in atto. Il prospetto è coronato da una cornice marcapiano in pietra di Cognè; mensoline lapidee sorreggono lastre di arenaria modate su cui si imposta il manto di copertura. Sono tuttora riscontrabili tracce del cocciopesto di sottofondo all'intonaco marmorino (tecnica, questa, che si diffuse solo a partire dall'XVIII sec.), il quale anticamente finiva lo strato corticale dell'intero edificio; di questo tipo di intonaco troviamo molti lacerti nei vani interni e nel prospetto sud-ovest dell'edificio.

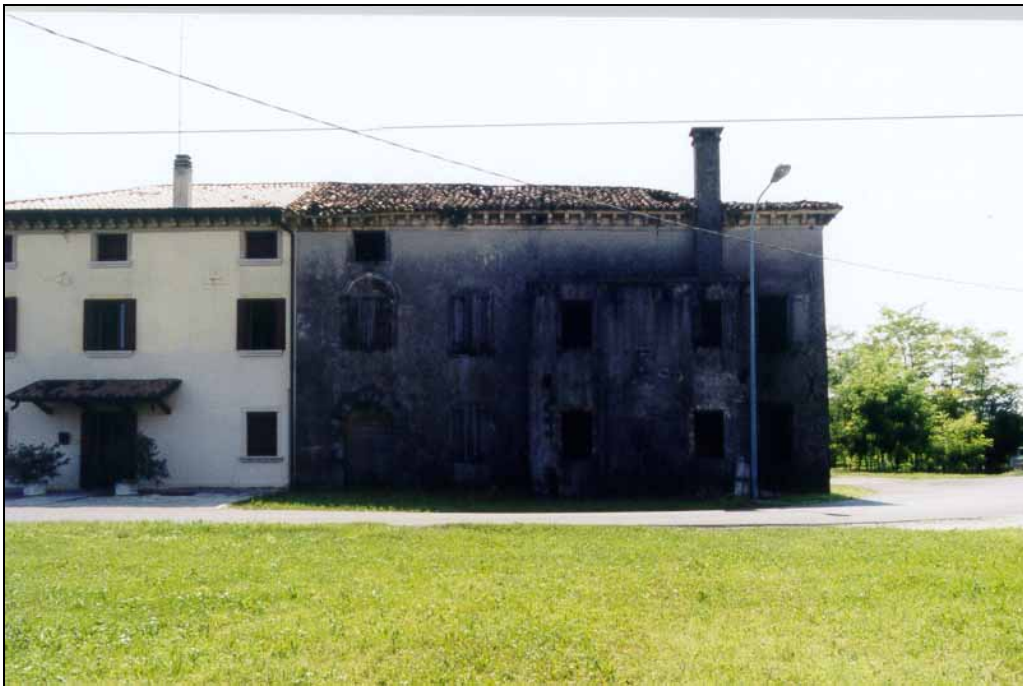
ALLEGATO 9 - FOTOGRAFIA ESTERNI

Prospetto nord-est dell'antica abitazione dei Fioretti (neg. n°67989).

Il ritmo del partito architettonico, osservabile nella porzione di edificio ristrutturato, si interrompe proprio ad ovest dell'arco bugnato e della finestra centinata, laddove nel prospetto sud vi è una discontinuità nell'apparecchiatura muraria. E' palese, quindi, che la parte a destra dell'apertura rustica costituisca un'aggiunta posteriore, a cui a sua volta è stata affiancata una superfetazione in mattoni e travetti di cemento.

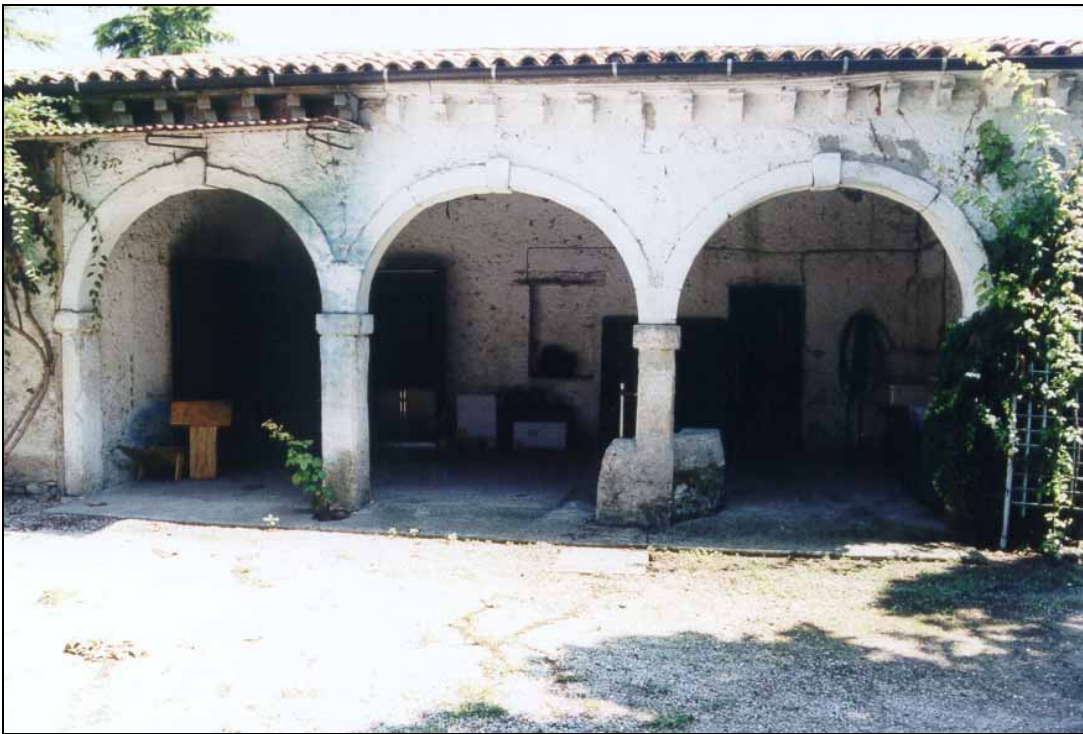
ALLEGATO 10 - FOTOGRAFIA ESTERNI

Prospetto nord-ovest della barchessa est dell'antica abitazione dei Fioretti (neg. n°67990). La barchessa è un edificio peculiare, trattandosi di un interessante palinsesto. Le arcate sorrette da pilastri e con una ghiera in pietra arenaria, non sono tutte uguali, presentando raggio di curvatura differente; resti di una vera da pozzo in mattoni con parapetto lapideo, sono inseriti in corrispondenza del pilastro di destra. Coronano l'edificio mensoline lapidee bocciardate (di lavorazione ottocentesca) che sorreggono lastre lapidee su cui si imposta il manto di copertura. Nella parte sinistra, vi è una discontinuità nella muratura e le finestre sono centinate.

Del complesso fa parte anche la barchessa est, un edificio molto peculiare, trattandosi di un interessante palinsesto. Nel

prospetto nord-ovest, le arcate, sorrette da pilastri e con una ghiera in pietra arenaria, non sono tutte uguali, presentando raggio di curvatura differente; una vera da pozzo in mattoni e ciottoli con parapetto lapideo, era inserita in corrispondenza del pilastro sud. Coronano l'edificio mensole lapidee bocciardate che sorreggono lastre lapidee su cui si imposta il manto di copertura. Nella parte più a nord, le finestre sono centinate e vi è una discontinuità nella muratura, di più agevole lettura nel prospetto sud-est. Qui, infatti, verso nord si osservano aperture centinate delimitate da stipiti lapidei; verso sud, le aperture, tutte tamponate, sono rettangolari e prive di cornice in pietra. La parte più antica è, probabilmente, quella più a nord: ciò è deducibile dal fatto che vi è una maggiore cura formale nella definizione delle aperture, le mensole di coronamento non presentano la lavorazione ottocentesca a bocciarda e si segnala solo in questa parte la presenza di una cornice marcapiano riscontrabile anche nell'edificio principale del complesso. Il prospetto sud-ovest, accanto ad una porta tamponata e ad una piccola apertura per gli animali da corte, anch'essa non più utilizzabile, presenta un elemento lapideo di recupero: potrebbe trattarsi del piano di un lavello oppure del sedile di una latrina.

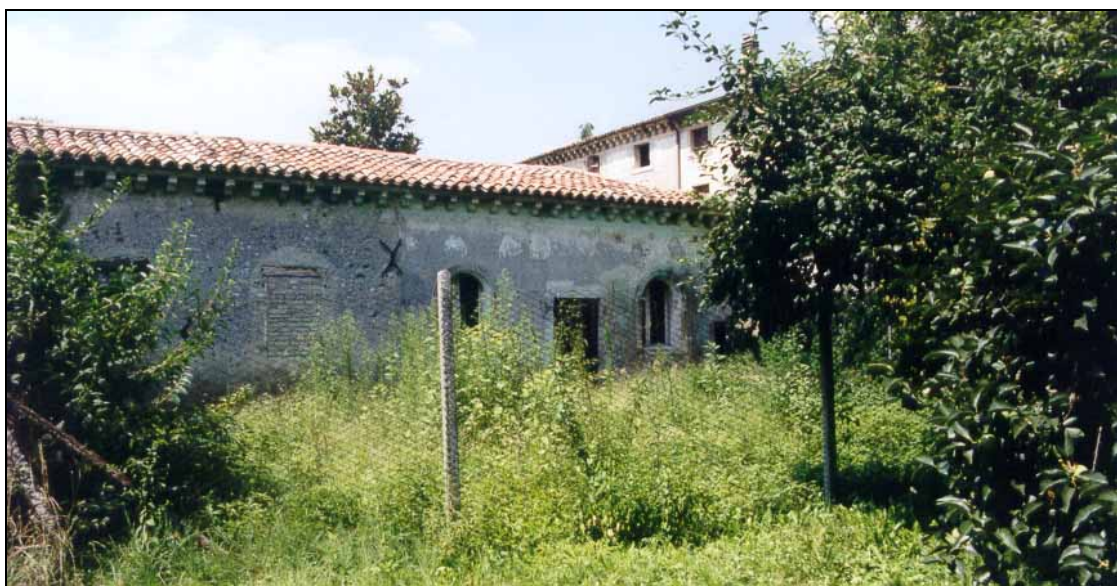
ALLEGATO 11 - FOTOGRAFIA ESTERNI

Prospetto sud-est della barchessa est della casa dei Fioretti (neg. n°67991).

In primo piano è documentata la discontinuità muraria in corrispondenza del capochiave a X. Sulla destra si osservano aperture centinate delimitate da stipiti lapidei; sulla sinistra, le aperture sono rettangolari e senza stipiti lapidei. E' leggibile sull'intonaco rustico, in corrispondenza della finestra rettangolare tamponata, la forma differente che doveva avere l'apertura originaria. La parte più antica, è probabilmente quella di destra: ciò è deducibile dal fatto che vi è una maggiore cura formale nelle aperture, le mensoline non presentano la lavorazione ottocentesca a bocciarda e si segnala la presenza di una cornice marcapiano riscontrabile anche nell'edificio principale del complesso.

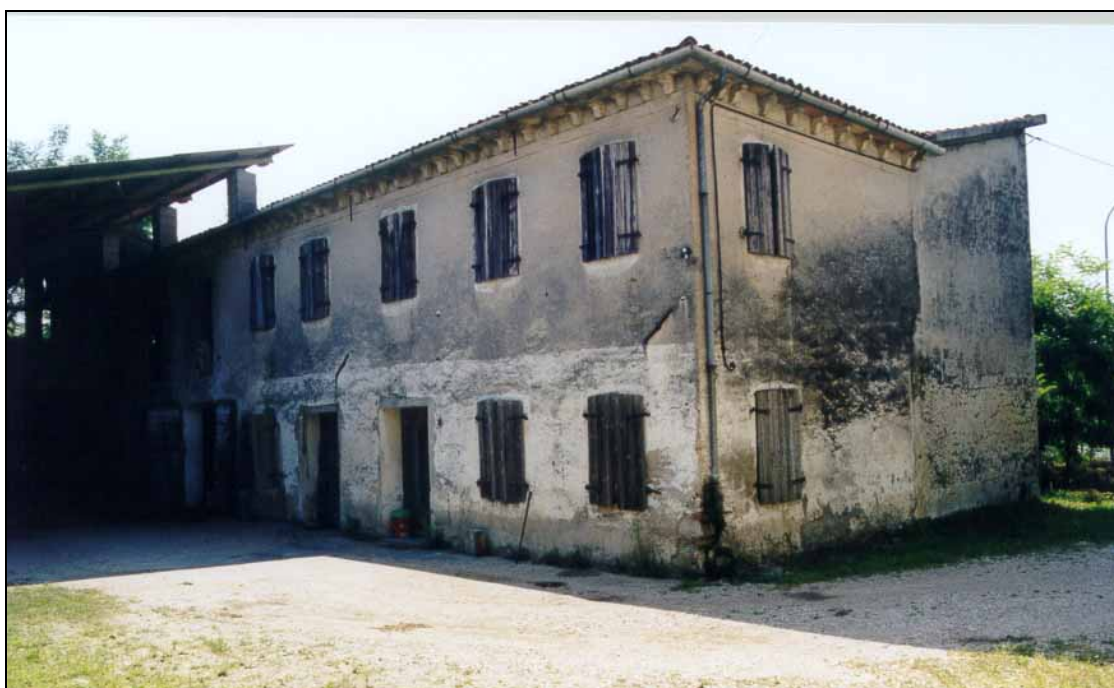
ALLEGATO 12 - FOTOGRAFIA ESTERNI

Prospetto sud-est della barchessa ovest della casa dei Fioretti (neg. n°67992).

La barchessa ovest, dall'impaginato architettonico molto semplice, riprende l'edificio principale del complesso solo nel coronamento con fascia marcapiano, mensoline e lastre lapidee modanate (in parte sostituite da tavelloni). Il manufatto è stato compromesso dall'affiancamento di una superfetazione, visibile sulla destra. Sulla sinistra, invece, è osservabile l'applicazione di una tettoia in eternit sorretta da pilastri in blocchetti prefabbricati di calcestruzzo che appoggiano sulla copertura, ma che con tutta probabilità scaricano il loro peso su strutture disposte in affiancamento alla muratura portante.

La barchessa ovest, in parte adibita a casa del fattore, attualmente è utilizzata solo come stalla e ricovero degli attrezzi. L'impaginato architettonico molto semplice, riprende l'edificio principale del complesso solo nel coronamento con mensoline e lastre lapidee (in parte sostituite da tavelloni in corrispondenza del prospetto nord). Il manufatto è stato compromesso dall'affiancamento di una superfetazione sul prospetto nord-ovest. A sud-est, invece, è osservabile l'applicazione di una tettoia in eternit sorretta da pilastri in blocchi prefabbricati di calcestruzzo che appoggiano sulla copertura, ma che con tutta probabilità scaricano il loro peso su strutture interne disposte in affiancamento alla muratura portante. All'interno, parte dei solai lignei sono stati sostituiti con solai di tipo SAP, così come parte delle murature di ciottoli e mattoni degli annessi rustici, sono state rimpiazzate da strutture in blocchi prefabbricati di calcestruzzo.
