## RELAZIONE TECNICO – SCIENTIFICA DELLE ATTIVITÀ DI ASSISTENZA ARCHEOLOGICA SVOLTE AD AMANDOLA IN PIAZZALE TOGLIATTI

La presente alla relazione tecnico-scientifica viene redatta per conto del committente Virgili s.r.l. allo scopo di certificare le operazioni di salvaguardia delle strutture archeologiche rinvenute in precedenza nell'area interessata da opere di escavazione per la realizzazione di una civile abitazione in Piazzale Togliatti nel comune di Amandola (AP).

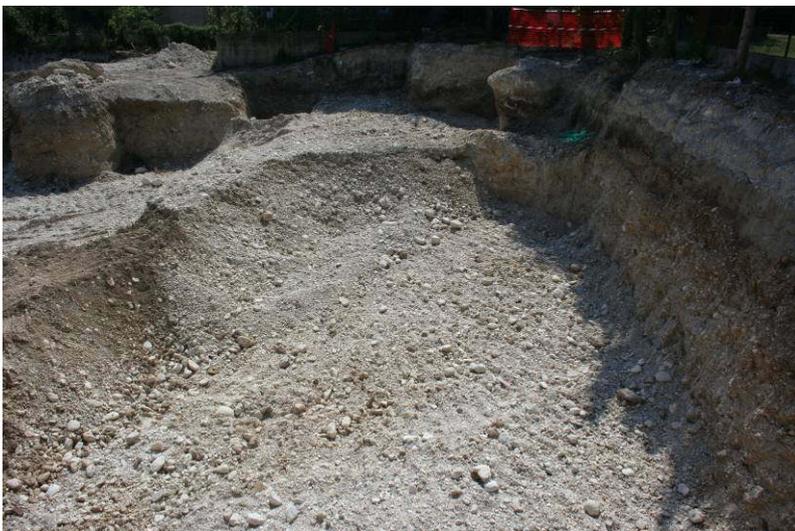
#### **Terreno sterile ghiaioso sul lato Nord.**

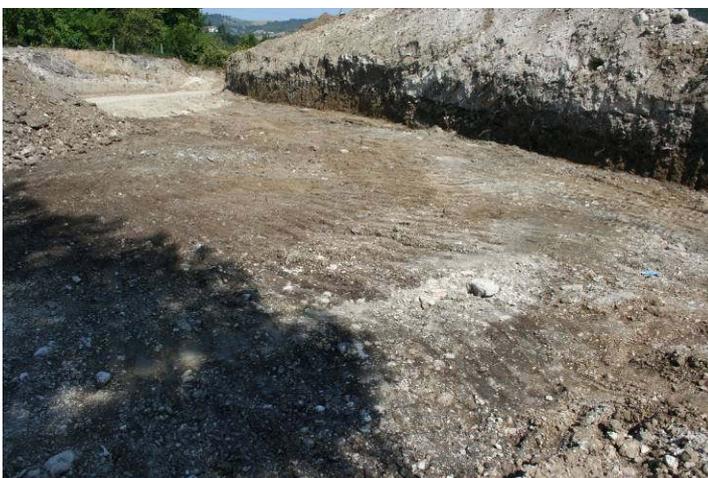
#### **Panoramica dell' area Sud**

Una volta portato a termine lo sbancamento sul lato Nord, si è passati alla pulizia della zona sud , laddove emergevano elementi interessanti: dapprima si è provveduto alla pulizia della sezione Sud e della zona a ridosso di essa. Dalla pulizia è emerso come tutta questa zona fosse disturbata da elementi moderni , tra i quali un consistente riporto di calce ed una fognatura. Le interferenze moderne giungevano alla quota del terreno sterile ghiaioso; una seconda fognatura è emersa presso l' angolo NW.

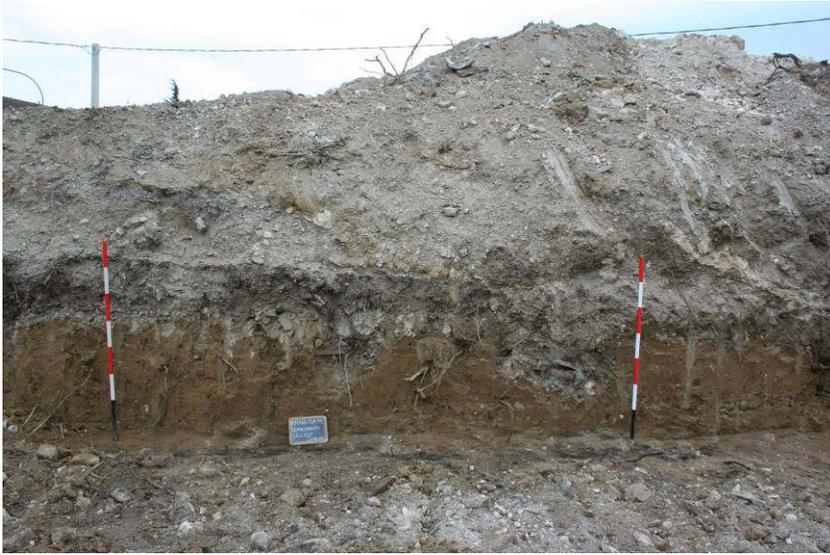
**Particolare della sezione Sud**

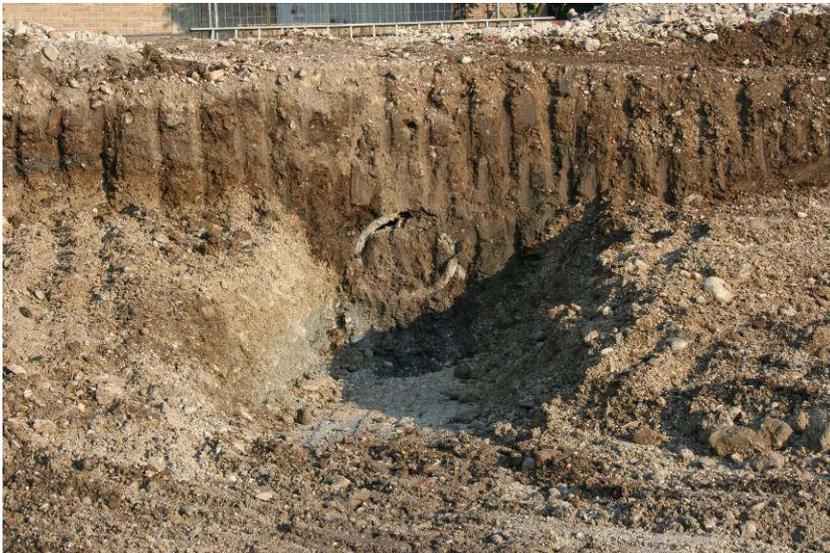
**Fognatura presso L' angolo NW**

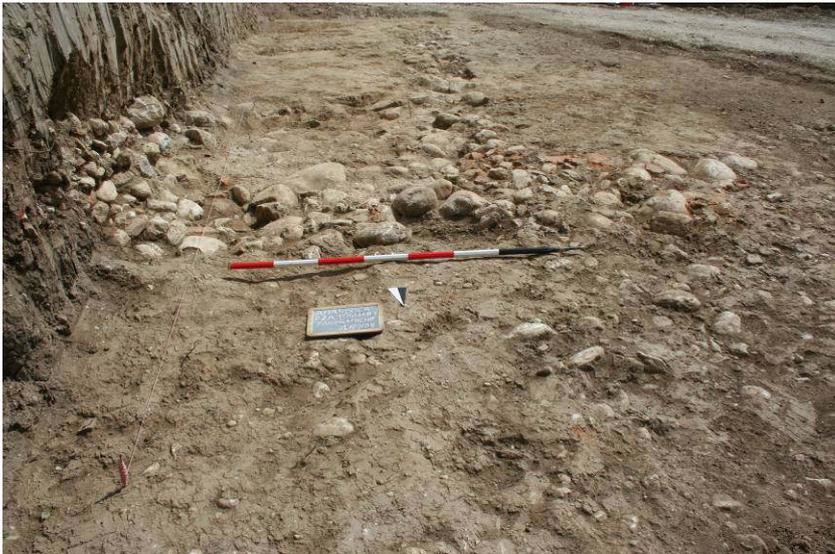
Il muro, contrassegnato con l' US 9, è lungo m 6,11, con orientamento N-S quasi parallelo alla sezione del limite di scavo e presenta un larghezza di m 0,69. Procedendo con la pulizia è stato notato come di questo muro fosse conservata una seconda parte ad angolo con la precedente, lunga in senso E-W m 4,04; rispetto alla precedente risulta leggermente più larga misurando m 1,29.

**US 9 Vista da N**

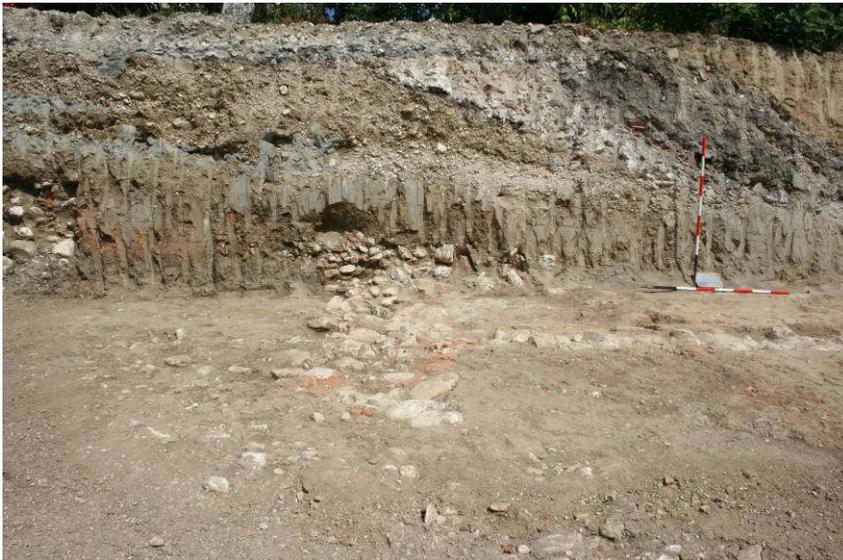
**US 9 Vista da W**

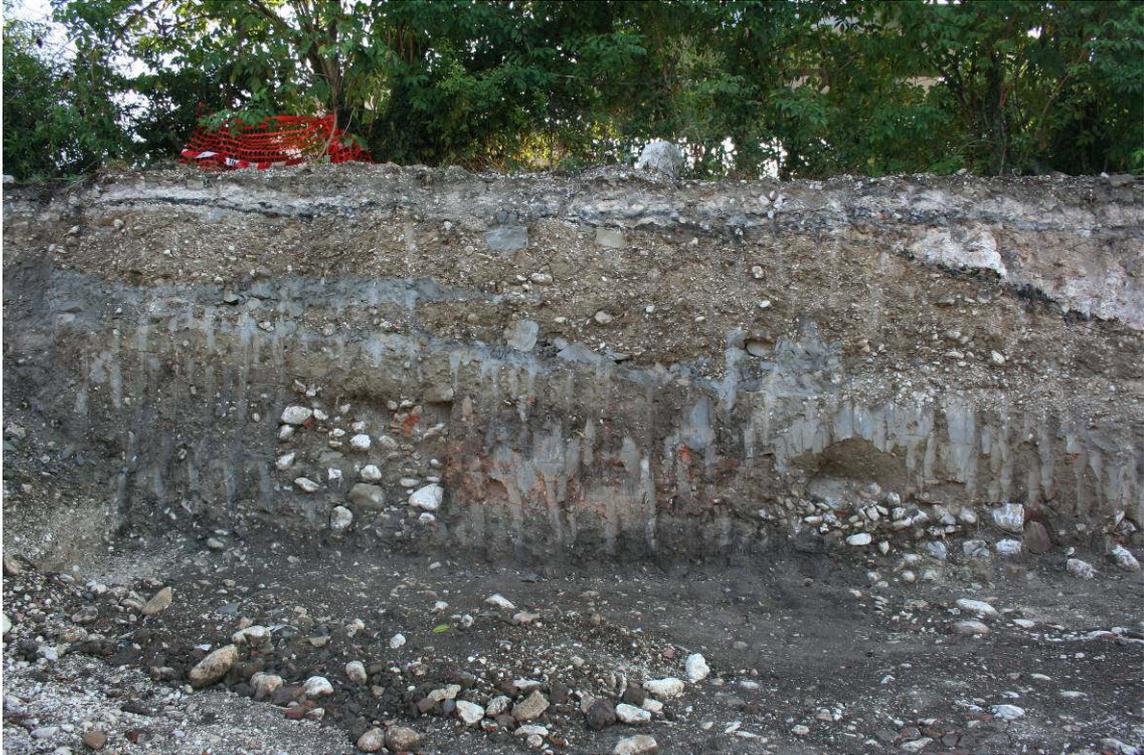
Dopo la pulizia della sezione E ci si è resi conto della presenza di una seconda evidenza archeologica, tuttavia meno significativa della precedente; si tratta di una grossa buca di forma rettangolare visibile solo in sezione riempita soprattutto di grosse pietre, a cui sono stati assegnati i numeri di UUSS 6, per il taglio , e 5 per il riempimento.

**Sezione E**

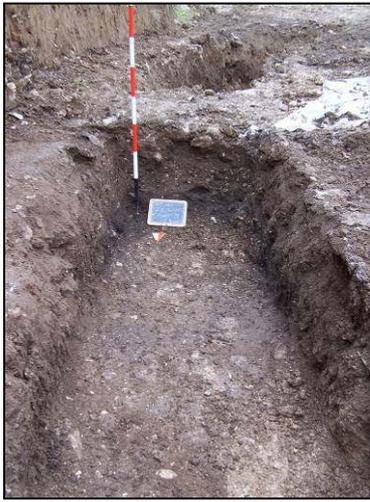
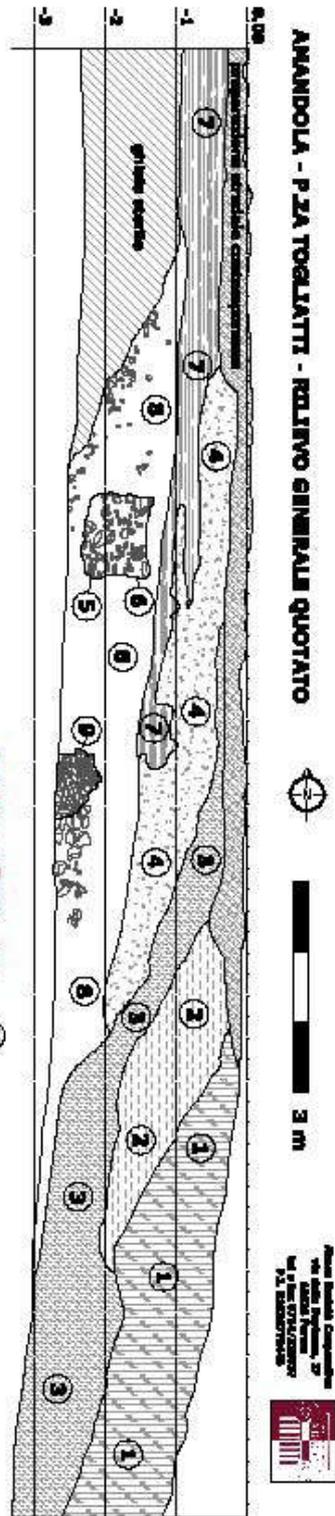
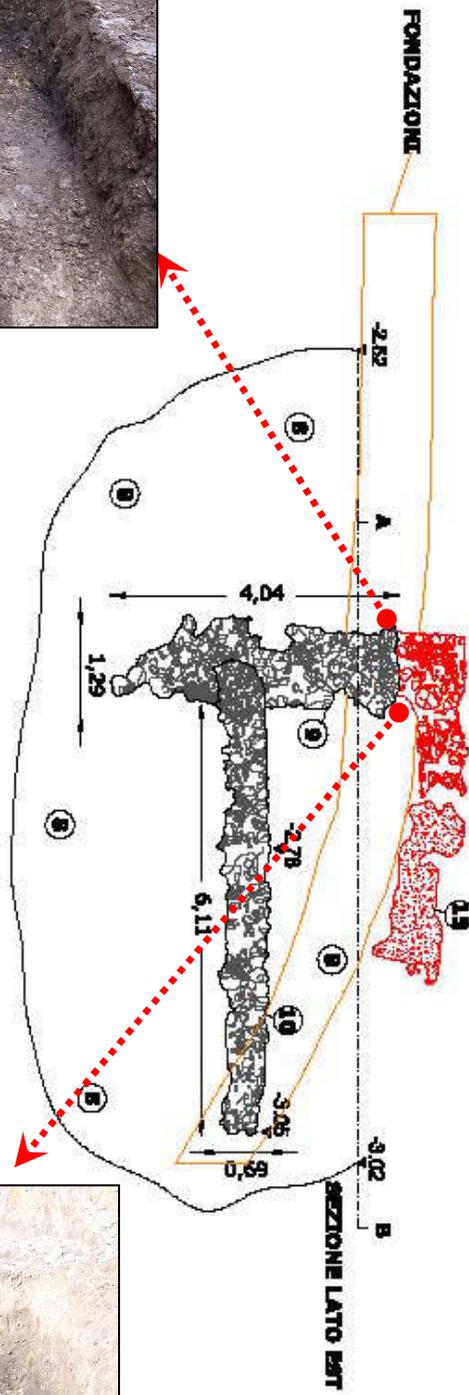
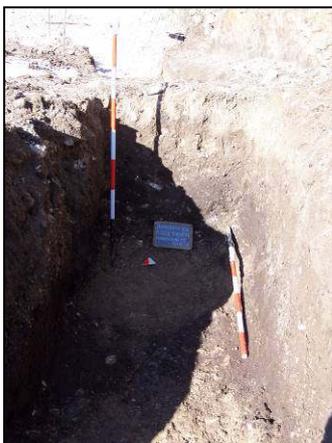
Fondazioni a cavallo del muro US 9

Le fondazioni sono state ricavate nell'US 8 e presentano una larghezza media di circa 1 m; sono state scavate con lo scopo di raggiungere lo strato sottostante di ghiaia al fine di effettuare la gettata di cemento su un terreno solido. Pertanto raggiungono una profondità che varia tra i 50 ed i 90 cm circa, raggiunti proprio in prossimità del muro US 9. Nel corso dello scavo sono emersi e sono stati recuperati frammenti di fittili e di laterizi di età romana; non si è riscontrata invece alcuna variazione nella stratigrafia, l'US 8 copriva direttamente lo strato sterile ghiaioso.

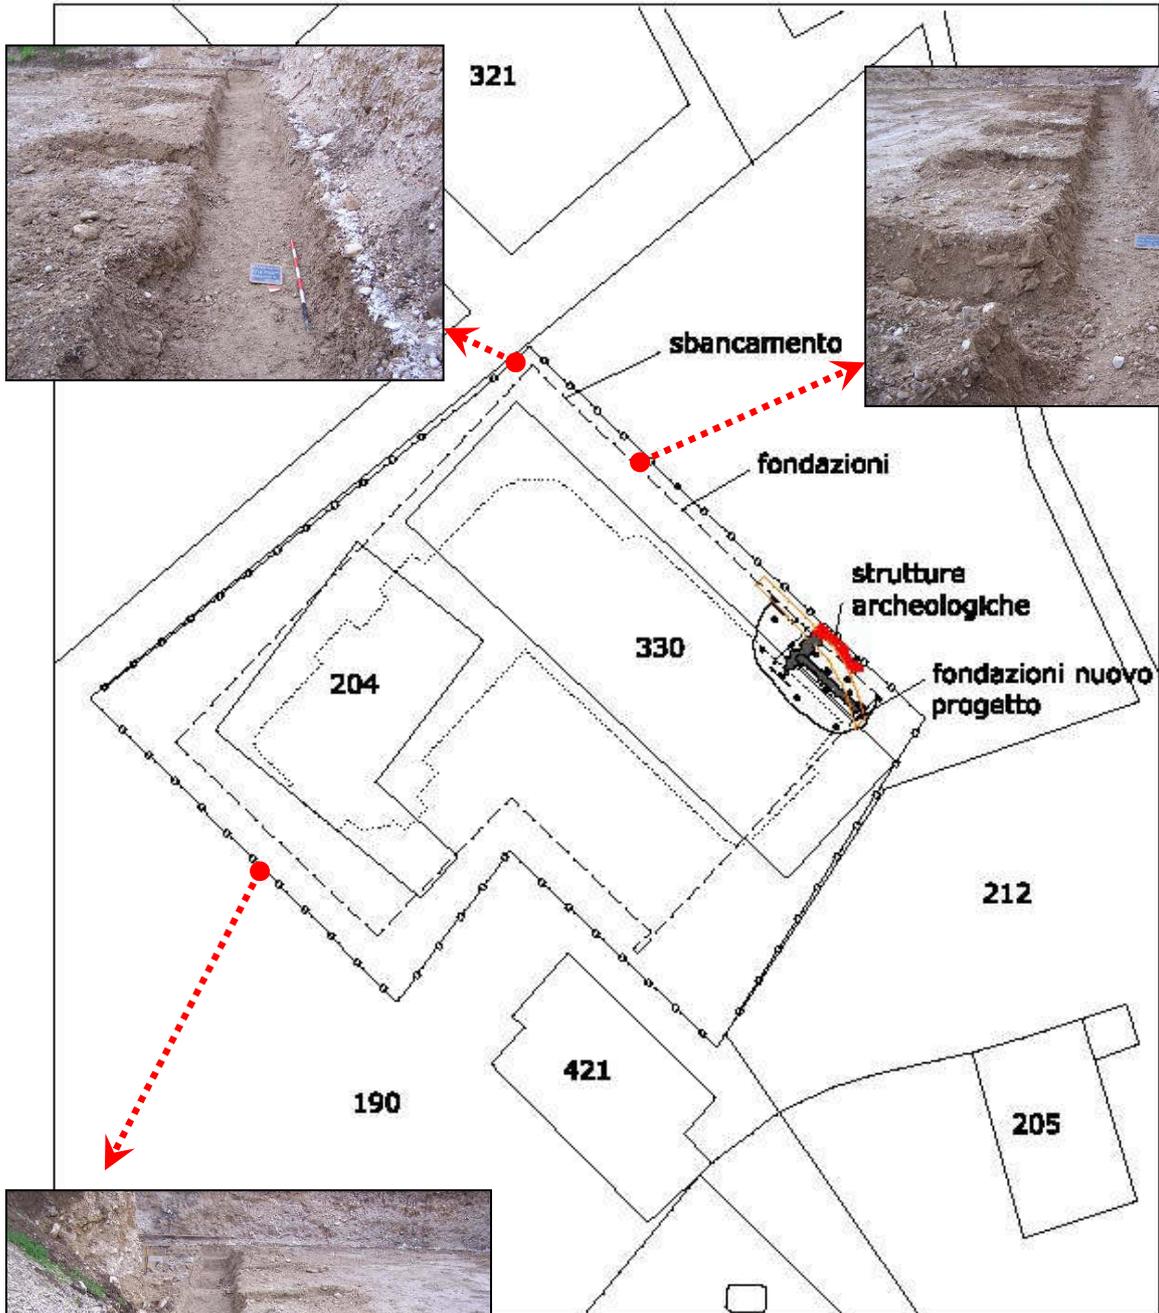
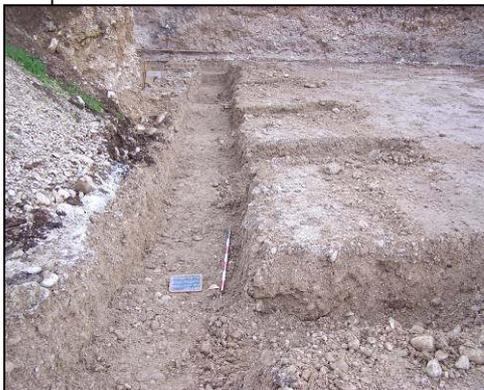
Fondazioni nel resto dell' edificio

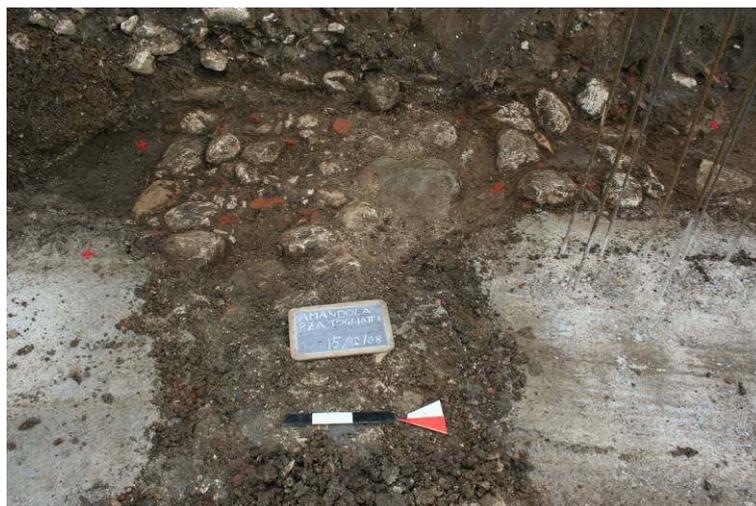
Dal momento che per la realizzazione di tale operazione, correttamente portata a termine e documentata, è stato necessario ampliare l'area di scavo ,sono state rinvenute altre strutture archeologiche. Il muro precedentemente denominato US 9 prosegue in direzione est per ulteriori 0,97 m.

**Figura 1: prosecuzione verso est del muro US 9 (ai lati sono visibili le fondazioni appena realizzate che si interrompono in corrispondenza della struttura muraria)**

Secondo le direttive della Soprintendenza per i Beni Archeologici delle Marche, inoltre, il committente avrebbe potuto proseguire le opere di fondazione dell'edificio salvaguardando le strutture archeologiche interrompendo la gettata di cemento in corrispondenza delle stesse.

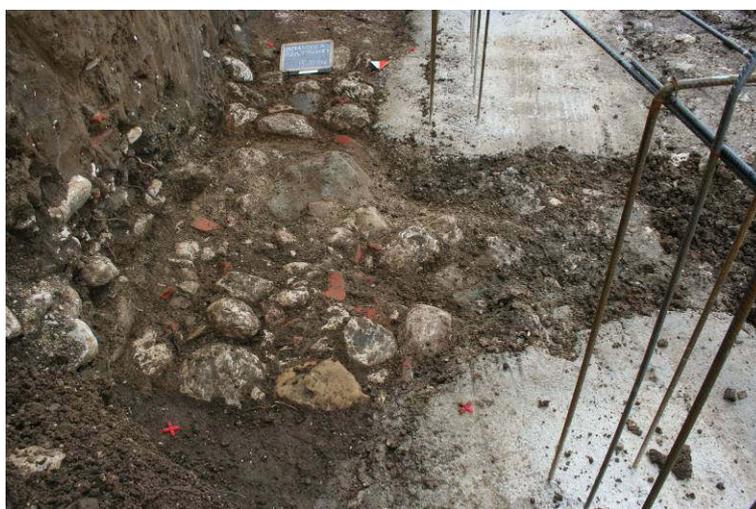
Inoltre lo stesso muro prosegue ad angolo retto verso sud per ulteriori 2,32 m, sempre mantenendo una larghezza media di circa 0,73 m.

**Figura 2: prosecuzione verso sud del muro US 9 (sulla destra della foto sono visibili le fondazioni appena realizzate che si interrompono in corrispondenza della struttura muraria)**

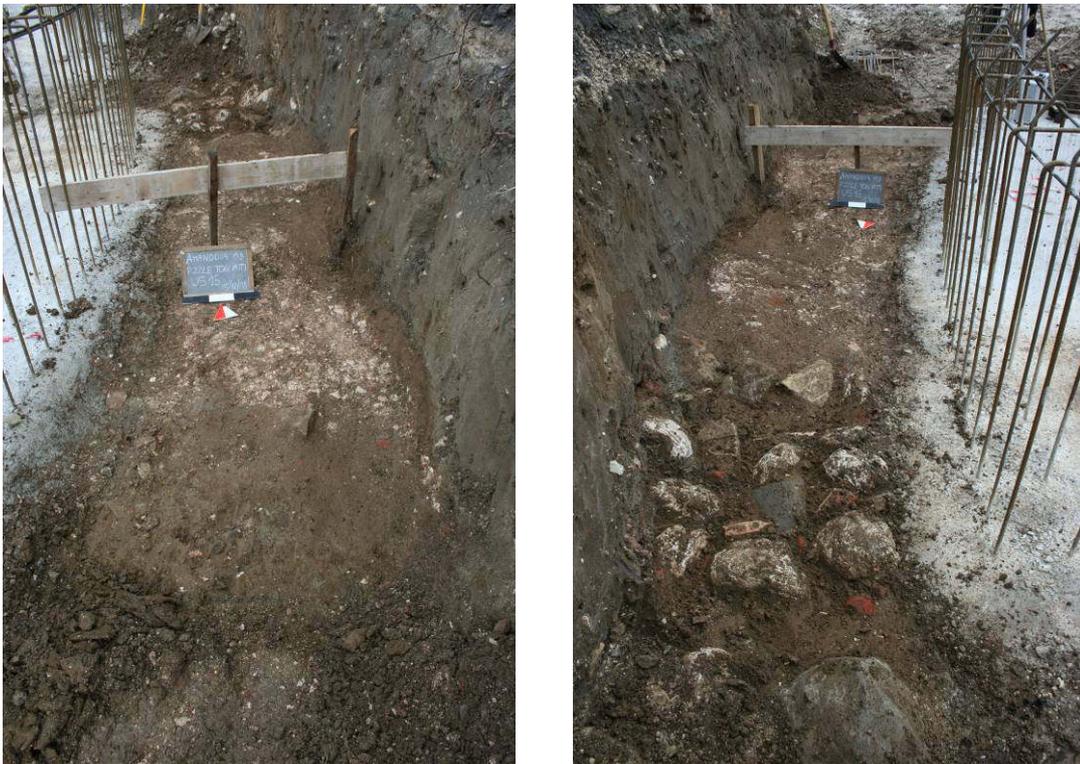
In corrispondenza del suddetto lato sud del muro US 9 si rinviene anche un tratto di pavimentazione in cocchiopesto di circa 2,57 m di lunghezza per 0,98 m di larghezza nel punto massimo che viene denominata US 15.

Le condizioni di conservazione della pavimentazione sono pessime, non se ne comprendono con precisione i margini e la consistenza è frammentaria.

**Figura 3: vedute da sud e da nord della pavimentazione in cocchiopesto denominata US 15**

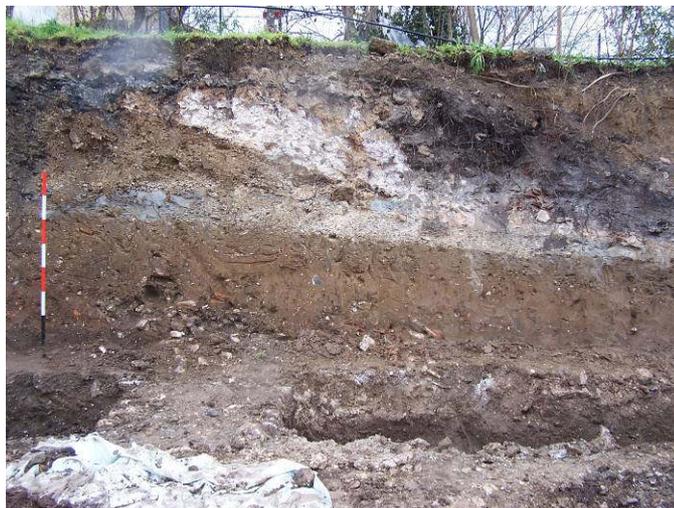
Si è provveduto al rilievo di dettaglio in pianta delle strutture rinvenute collegandole al precedente rilievo archeologico. La parete dello scavo esposta verso est non è stata nuovamente rilevata poiché presenta unità stratigrafiche ed elementi caratterizzanti identici ai precedenti.

**Figura 4: veduta generale della sezione esposta est dello scavo, durante lo scavo delle trincee per la realizzazione delle fondazioni del nuovo edificio.**
