**Comune di Verona**

## **CASTELLO DI MONTORIO 2006**

### *Relazione archeologica*

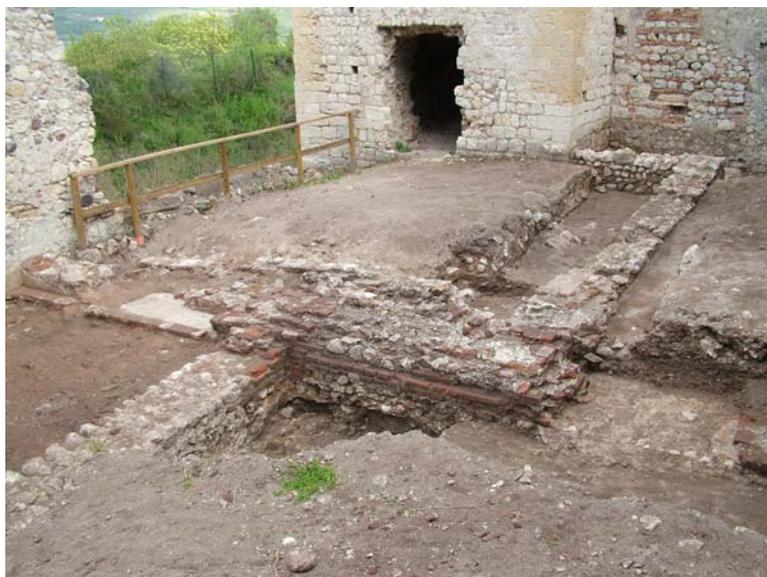
**Figura 1. Area 1000 con le strutture individuate**

Nell'area 1000 si sono individuati i resti di un edificio orientato con il muro di cinta occidentale, con andamento all'incirca nord-sud, costituito da un lungo muro (US 1012) di oltre otto metri, originariamente collegato alla cinta meridionale (in rottura: US 1013). In una fase successiva il muro US 1011 collegò la torre alla struttura US 1012 e si ottenne un vano di cui risulta conservata la pavimentazione (US 1010).

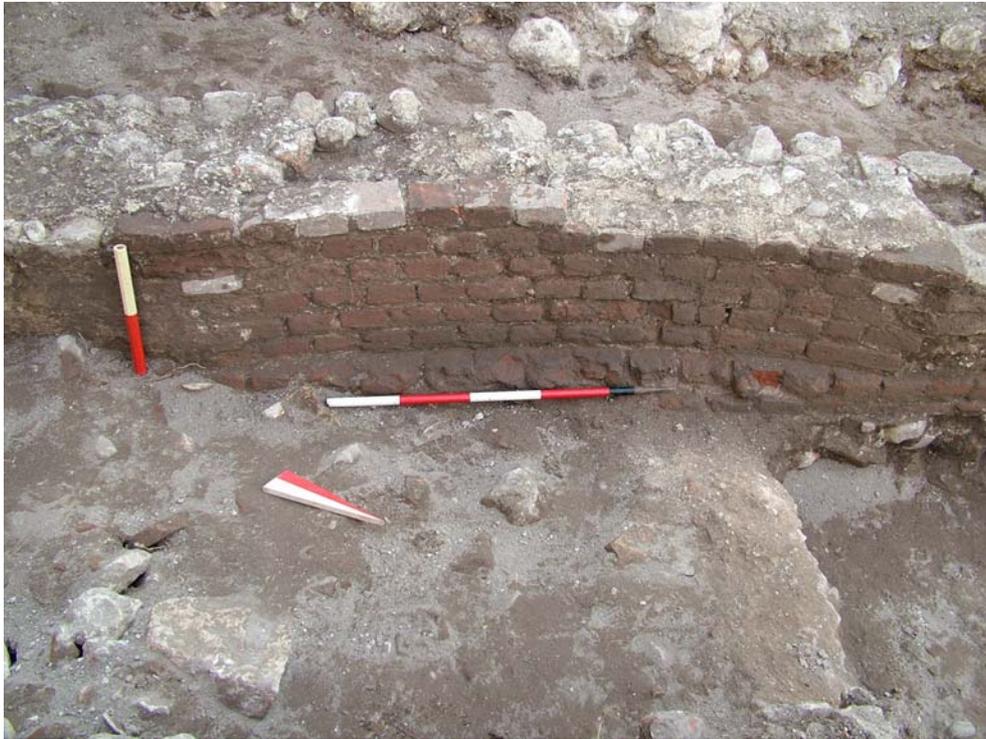
**Figura 2. Resti del “camino” inserito in US 1012.**

Il muro US 1012 incorpora sul lato orientale un cosiddetto “camino a terra” di cui non si conserva la pavimentazione associata e che può datarsi ipoteticamente tra la fine del XII e tutto il XIV secolo – forse anche XV secolo - sulla base di analoghi casi d’area veneta. La pavimentazione è stata asportata da successivi interventi legati alla defunzionalizzazione dell’area.

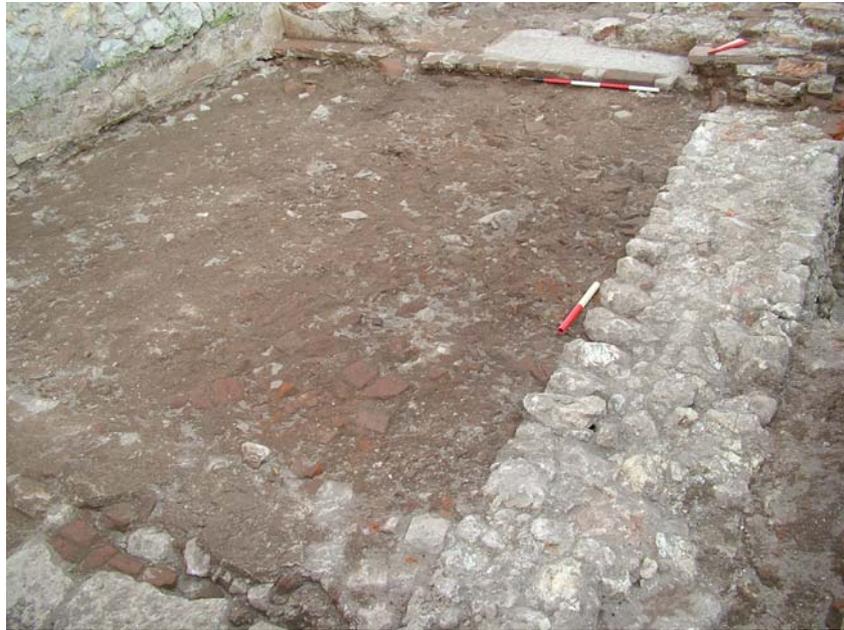
**Figura 3. Area 1000: Soglia in pietra e sulla dx: US 1022. In primo piano l'area del crollo: US 1025.**

Nel settore orientale l’US 1020 presenta una soglia in pietra, probabile ingresso per l’edificio e sembra prevedere un più consistente impiego di laterizio.

All’US 1020 con andamento Nord-Sud si lega anche il muro US 1022. Questa muratura tuttavia non sembra costituire un corpo unitario con le strutture precedenti. E’ assente l’impiego del laterizio, non risulta esattamente orientata e lo spessore pare essere mediamente maggiore di US 1020 e 1012. Non si può quindi escludere il riutilizzo di una

Nello spazio racchiuso tra la cinta e le US 1020, 1022, 1036 è stato documentato un crollo – peraltro rasato dalla defunzionalizzazione dell'area – con una larga dispersione di laterizi e annerimenti carboniosi (US 1025).

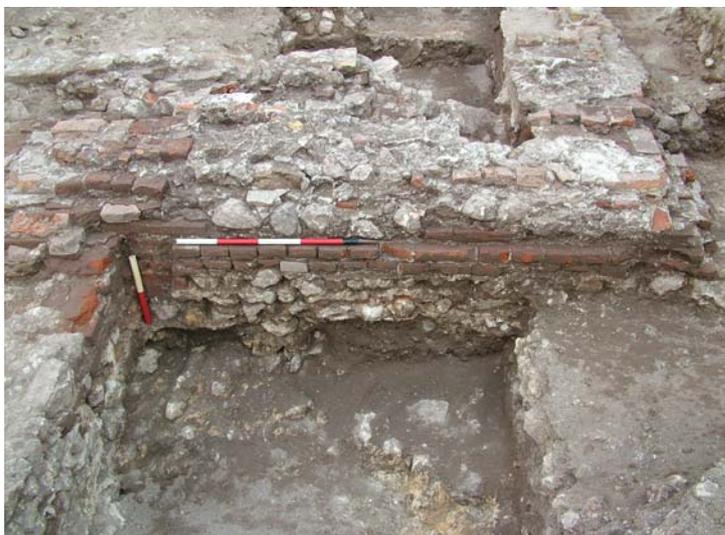
**Figura 4. Sondaggio 1000 A.**

Un approfondimento tra le US 1020 e 1022 (Sondaggio 1000 A), nel settore occidentale ha consentito di individuare una breve successione stratigrafica che va dalla roccia naturale all'edificazione delle murature sopradescritte.

Va notato che parte delle murature risultavano originariamente intonacate.

La sequenza complessiva dell'area, anche sulla base dei materiali individuati, permetterebbe di osservare – tramite il sondaggio 1000 A – una fase di utilizzo (US 1005-1004) precedente all'edificazione del palazzo e forse da ritenersi in fase con le due torri. Si tratta di un accumulo progressivo di terreno attribuibile ad un periodo compreso tra l'XI e il XII secolo. Ad una fase successiva sembra invece ascrivere l'US 1003 per la quale i materiali rinvenuti sembrano indicare una frequentazione nel corso del XIII secolo. E' probabile che la struttura del palazzo sia dunque da ascrivere – almeno in termini di ipotesi di lavoro – ad un momento compreso tra la fine del XIII secolo e tutto il XIV.

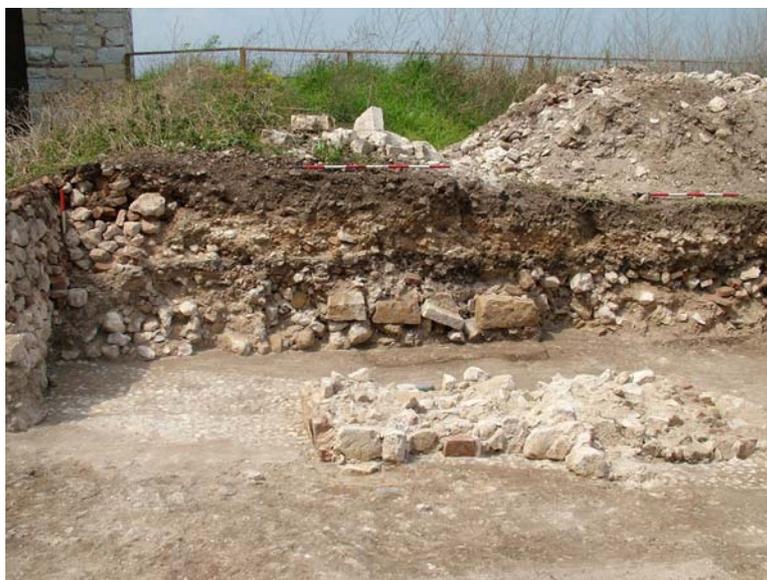
**Figura 5. US 2015 e sezione Nord dell'area 2000.**

L'area 2000 ha consentito l'individuazione dei resti di una muratura (US 2015) evidentemente crollata e ulteriormente rasata in una fase successiva. Le pietre della stessa risultano squadrate, intonacate e legate da malta. Si nota inoltre la presenza di laterizi associati.

Questa evidenza risulta coperta da una successione stratigrafica (US 2002, US 2006) ottenuta mediante il riporto di terreni, avvenuta tra il 1800 e gli inizi del 1900 e da attribuire ad opere di risistemazione dell'area da parte degli Eserciti Austro-Ungarico e Italiano.

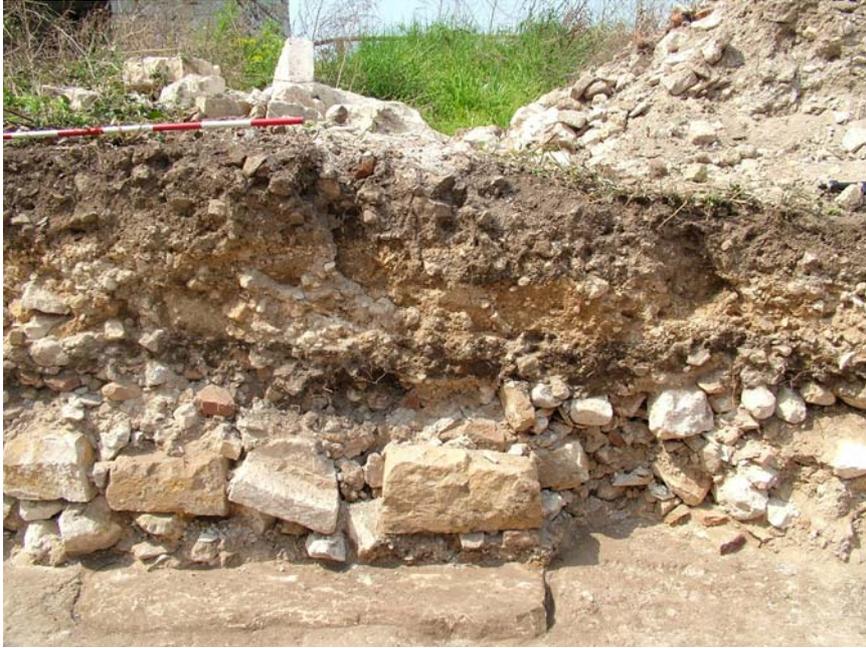
**Figura 6. US 2008 e pietre lavorate dalla sezione Nord.**

L'US 2007, coperta da questa successione, si deve probabilmente riferire ad un insieme di attività: abbattimento di strutture esistenti, crollo e riporti di terreno. Pietre ben squadrate e lavorate si sono osservate nella sezione settentrionale dello scavo. Questa sequenza copre una probabile lastra in pietra (US 2008) la cui funzione può essere ricondotta – in termini ipotetici - ad una soglia o ad una lastra sepolcrale.

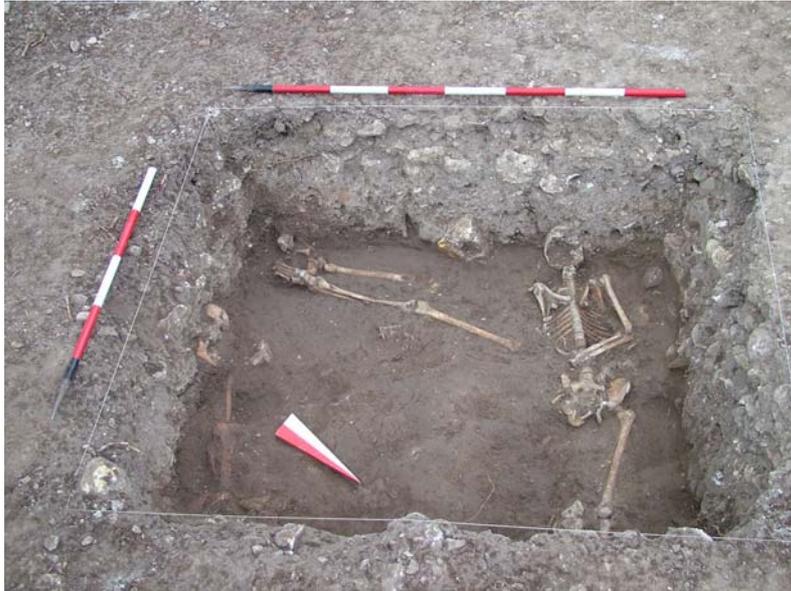
**Figura 7. Sepolture in Trincea 2.**

Conferma dell'area di necropoli è avvenuta nella Trincea 2 dove due sepolture, non allineate e non in fase, sembrano confermare la presenza di un cimitero con più momenti di utilizzo, forse ascrivibile sulla base dei materiali osservati tra XI e XIII secolo.

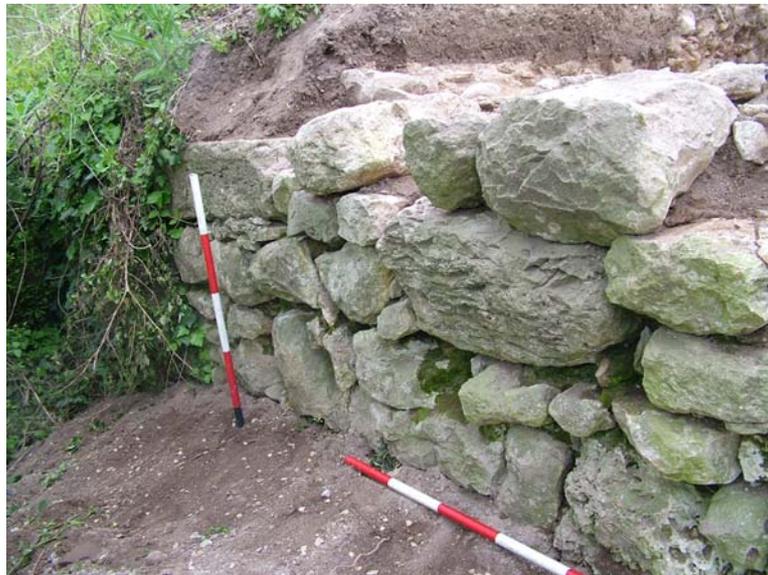
**Figura 8. Paramento esterno della cinta muraria del castello.**

La cinta è stata individuata nel settore settentrionale, coperta da oltre 2,5 metri di riporto di terreno e conservata all'esterno per almeno 2 metri. E' risultata evidentemente rasata dall'intervento moderno, ma associata a terreni d'uso, non meglio indagabile.

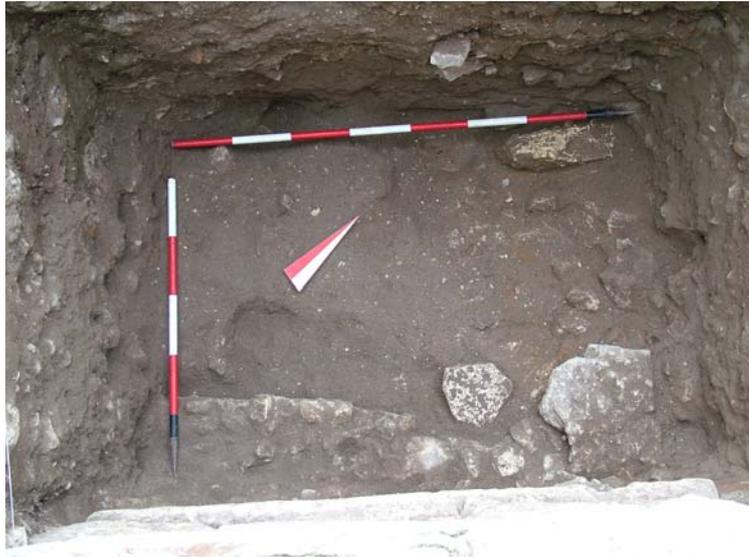
**Figura 10. Area 4000: sondaggio.**

Il sondaggio svolto in prossimità della porta d'ingresso del castello ha consentito di individuare accumuli progressivi addossati alla porta e riferibili all'abbandono dell'area. Da questa stratigrafia proviene una moneta ascrivibile agli inizi del XVII secolo.

L'edificazione della porta sembra aver tagliato stratigrafie di frequentazione dell'area che sembrano indicare la presenza di consistenti attività antropiche. Resti di area scottata, ascrivibili preliminarmente ad un periodo compreso tra la fine del X e tutto il XII secolo si sono osservati in prossimità di pietre e di un modesto livello d'uso.
