Soprintendenza ai Monumenti  
Antichità e Belle Arti - Campobasso

PROVINCIA E COMUNE: VENAFRO (IS)

LUOGO: CASTELLO

OGGETTO: Ponte lato est

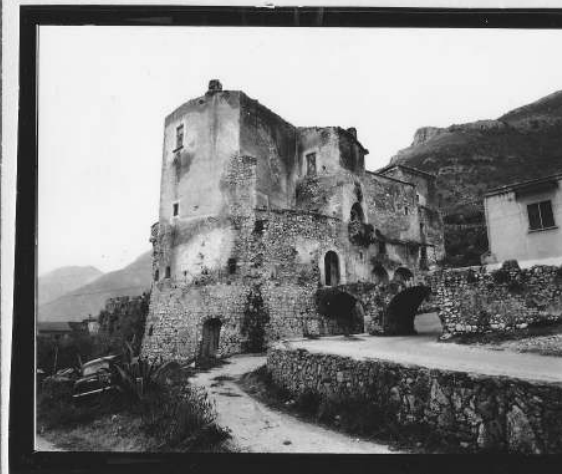
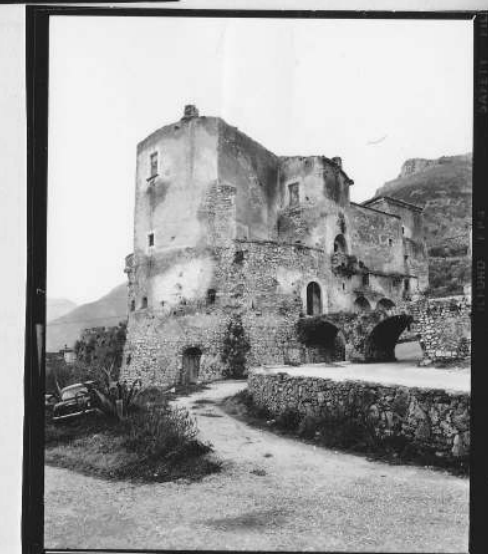
Il ponte è a due arcate a tutto sesto limitate esternamente da pietre squadrate e internamente costituite da pietrame vario.

La parte superiore del ponte era all'origine lastricata a ciottoli e limitata da due spallette con davanzale in pietra.

RESTAURI (tipo, carattere, epoca): Il cattivo stato di conservazione e la notevole vegetazione spontanea, nonché vistose crepe, richiedono un'immediata azione di restauro e consolidamento dell'opera.  
 La spalletta a sud, è completamente scomparsa, mentre ne rimane metà di quella a nord.
