Soprintendenza ai Monumenti
Antichità e Belle Arti - Campobasso

PROVINCIA E COMUNE: VENAFRO (IS)

LUOGO: CASTELLO

OGGETTO: Balcone esterno lato est

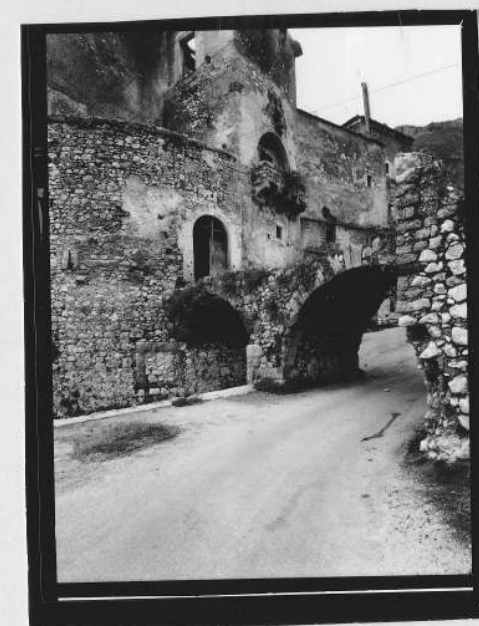
Il balcone, realizzato con pietrame vario, poggia su cinque mensole con contromensole, collegate tra loro con archetti scemi? L'apertura del balcone verso l'interno era costituita da un grande arco a tutto sesto ed oggi in gran parte murato.

RESTAURI (tipo, carattere, epoca): Il cattivo stato di conservazione dovuto all'abbandono e ad una fitta vegetazione spontanea richiedono per l'opera un'immediata azione di restauro e consolidamento. E' indispensabile la riapertura dell'arco murato e il rifacimento dei pezzi mancanti o danneggiati.
