MINISTERO PER I BENI CULTURALI E AMBIENTALI DIREZ. GEN. DELLE ANTICHITA' E BELLE ARTI	REGIONE	N.
CODICI	14/00002534	ITA:		11	MOLISE
PROVINCIA E COMUNE: IS - VIESTE - LUGO: S.S. n° 85 VIESTE; OGGETTO: masseria "MILIAI"; CATASTO: Foglio n° 5 - Partic. n° 70; CRONOLOGIA: AUTORE: DEST. ORIGINARIA: abitazione; USO ATTUALE: PROPRIETA': privata; VINCOLI LEGGI DI TUTELA: P.R.C. E ALTRI:			DESCRIZIONE: (000011) Roma, 1975 - In: Polig. Arch. - N. 2 - 100/1000 Edificio a blocco semplice avente pianta quadrata, con scala interna in muratura di pietra. Il piano terra ospita un locale adibito a stalla e tre locali adibiti a rimessa di attrezzi. Il primo piano con accesso dalla scala interna presenta degli ambienti abitabili. La facciata principale presenta un balcone realizzato su mensole sagomate in pietra poggiante su due colonne poste ai lati dell'ingresso principale molto ampio incorniciato in pietra.

TIPOLOGIA EDILIZIA - CARATTERI COSTRUTTIVI					
PIANTE: quadrata;

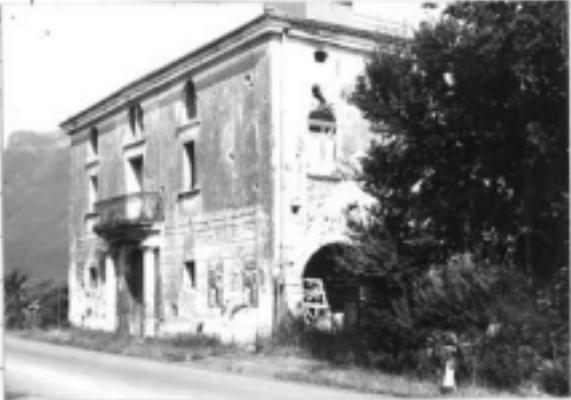
COPERTURE: tetto a tre falde con piccolo corpo emergente;					
VOLTE e SOLAI: piano terra volte a crociera; 1° piano solai in legno;					
SCALE: interne;					
TECNICHE MURARIE: muratura in pietra calcarea;					
PAVIMENTI: in cotto;					
DECORAZIONI ESTERNE:					
DECORAZIONI INTERNE:					
ARREDAMENTI:					
STRUTTURE SOTTERRANEE:

In epoca recente è stata abbattuta la copertura originale e ricostruita interamente realizzando fra l'altro un piccolo terrazzo nella parte più alta del tetto.

osservazioni: L'edificio nonostante la ristrutturazione del tetto è in uno stato di conservazione cattivo. Mancano i servizi igienici.
